Tilstandsrapport

Rekkehus

Mauråsvegen 4 A, 3937 PORSGRUNN

Befaringsdato: 16.05.2024

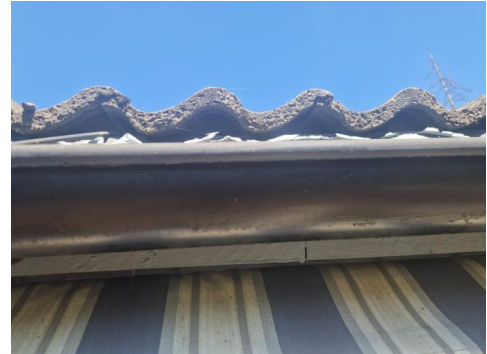
Avskaling beslag og mindre rust synlig.

- Overvåk tilstanden jevnlig. For å få tilstandsgrad 0 eller 1 må beslag/renner/nedløp skiftes ut, men tidspunktet for når dette er nødvendig er vanskelig å si noe om.

Takrenner og beslag må beregnes skiftet når taktekke omlegges.

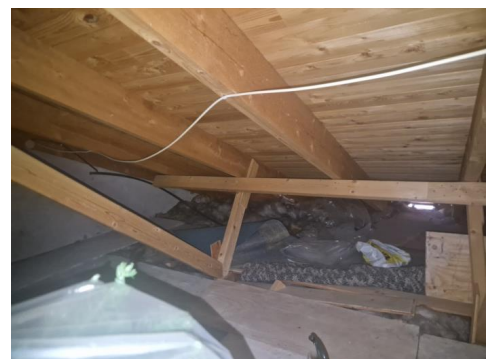
TG 1 Takkonstruksjon/Loft

Takkonstruksjonen fremstår i sadlet takverk med plassbygget fagverk bærende på yttervegg og innervegg. Undertak består av malt rupanel med papp membran. Yttertak består av krum betong takstein. Adkomst til loft fra nedfellbar stige i soverom. Ved inspeksjon av loft ble det ikke registrert noen tegn til kondens eller fuktproblematikk. Ved inspeksjon av loft ble det registrert forskriftsmessig luftespalte i henhold datidens krav. Det ble også registrert luftespalte ved raft. Det bør beregnes tilleggisolering av loft som et energisparende tiltak.
