Åsveien 23, 3425 REISTAD

**Romslig eiendom med utleiedel |
300 kvm uteområder med
swimspa, utekjøkken og peis | 5
soverom, vinkjeller og badstue!**

MERK - Eiendommen selges etter heving på Boligselgerforsikring. Eiendommen er beheftet med en rekke feil og mangler. Interessenter må lese hele salgsoppgaven med alle vedlegg.

SKADERAPPORT

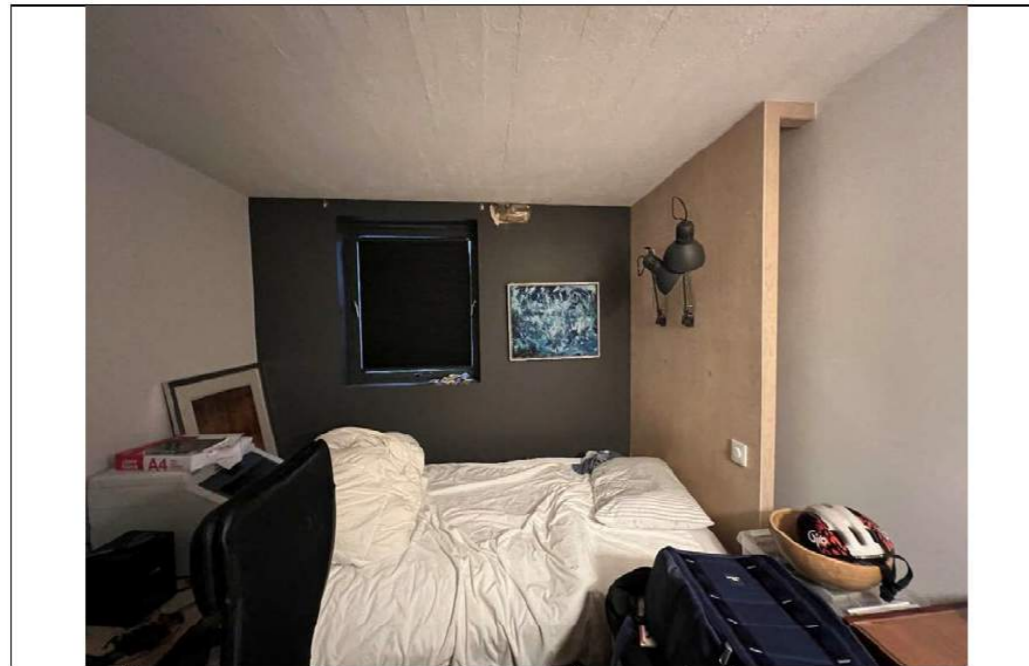
1. Bildet viser soverom i 1. etasje. Veggen er åpnet mot himling.

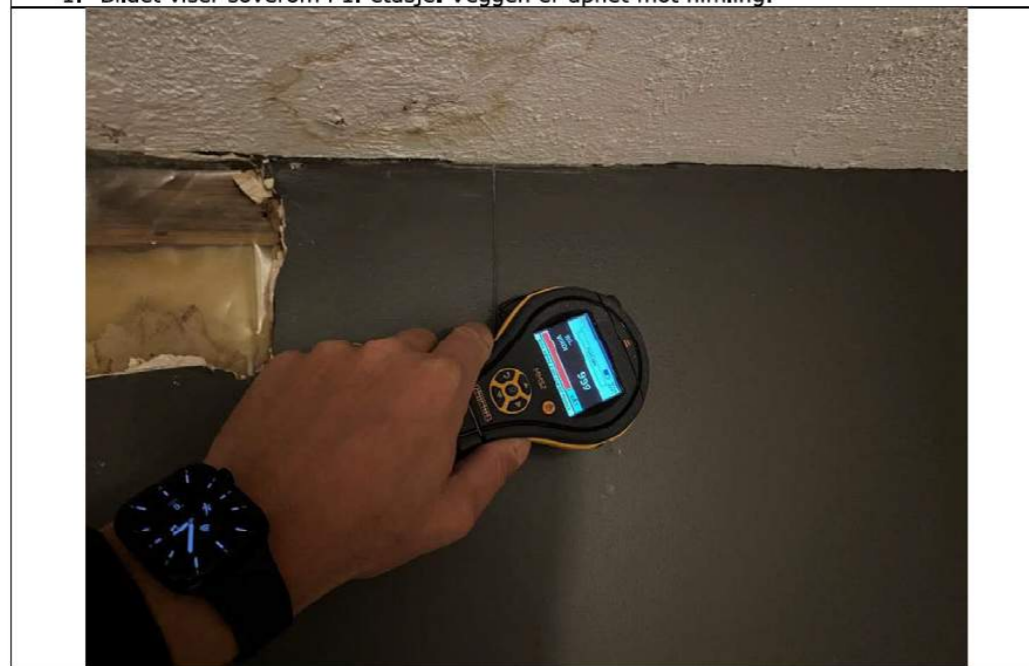
2. Bildet viser fuktutslag i vegg

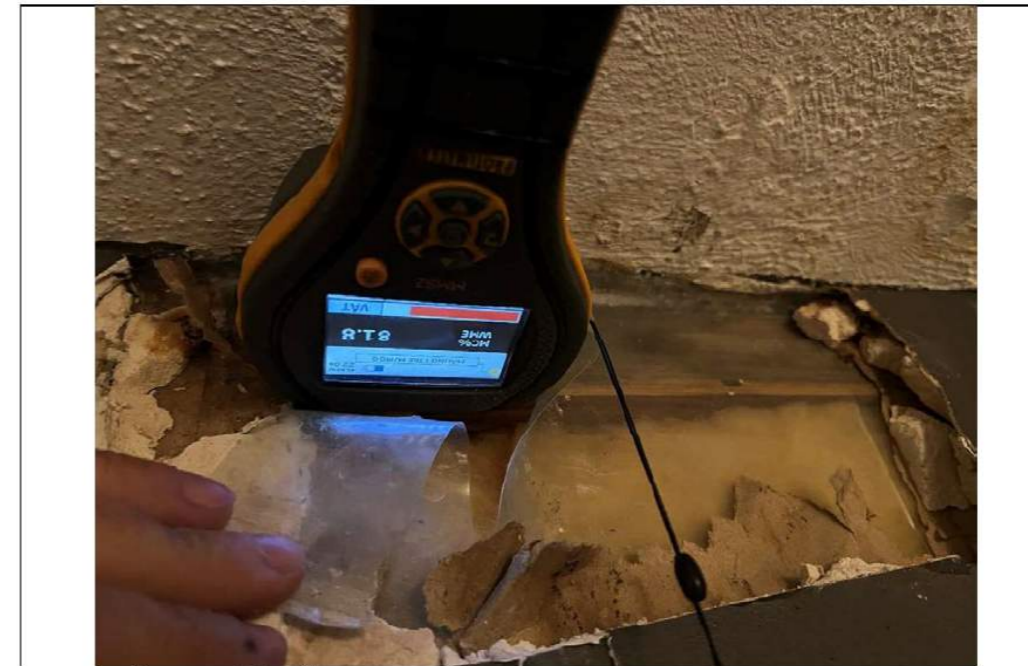
3. Bildet viser fuktmåling i toppsvill.

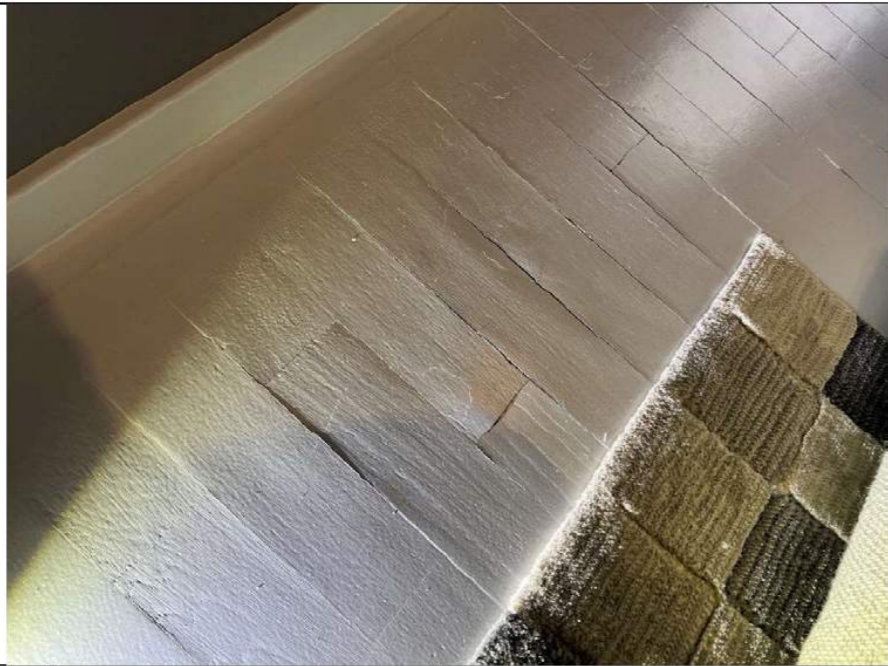
5. Bildet viser fuktskader i parketten. Gulvet er foret opp over betongdekket.

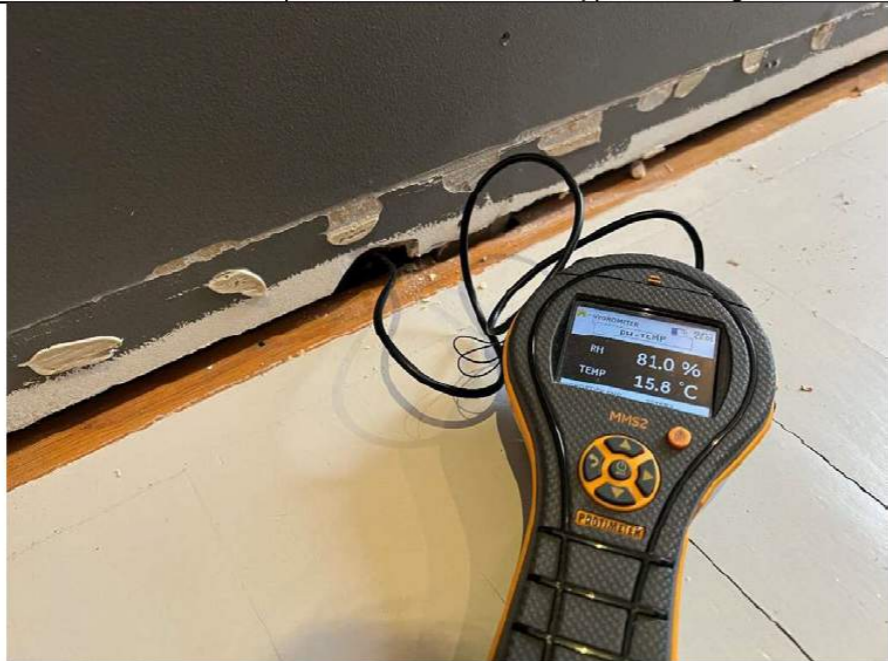
6. Bildet viser måling av fukt i hulrommet under gulvet.

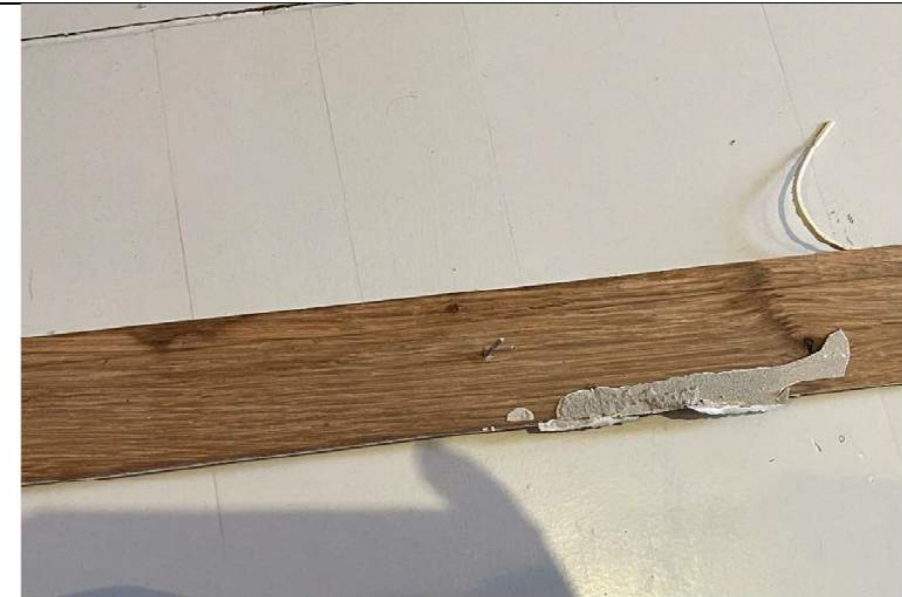
7. Bildet viser fuktmerker på fotlisten.

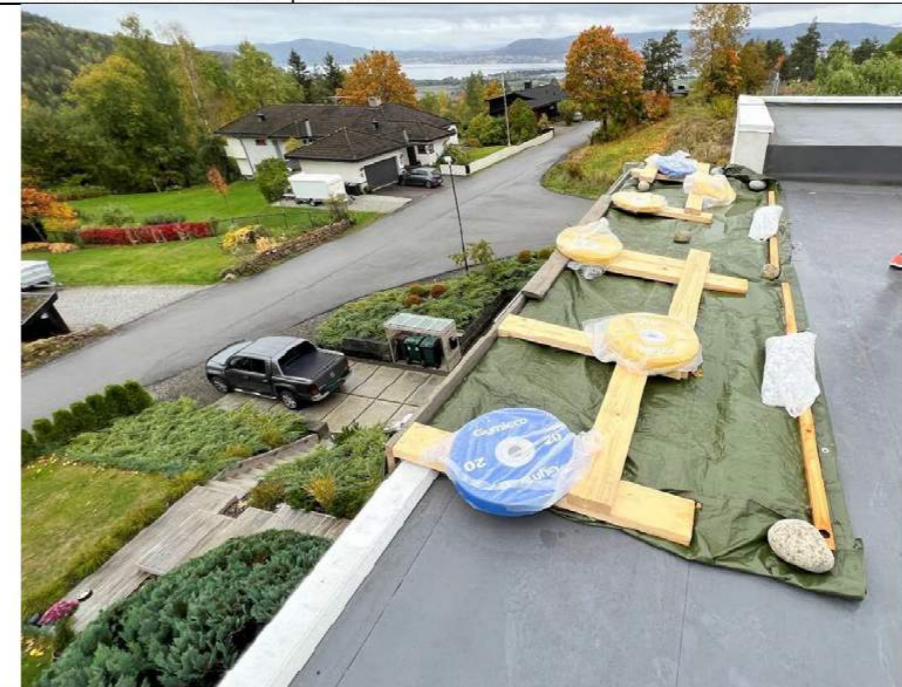
8. Bildet viser hvordan taket ble dekket til for å stanse innsiget. Boligen ligger høyt og er dermed værutsatt.

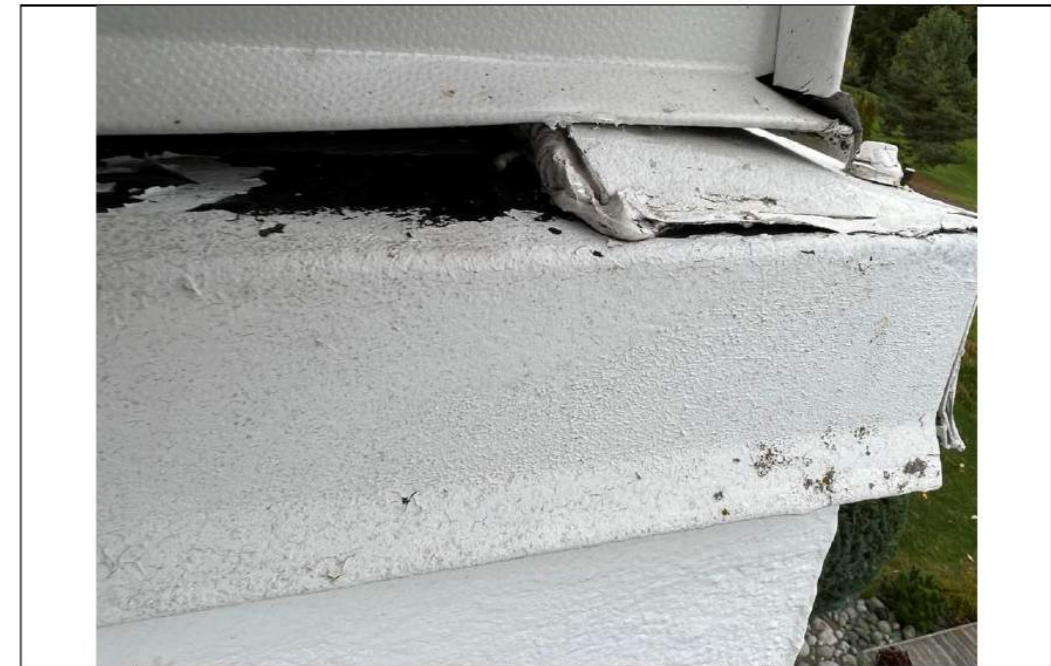
11. Bildet viser at det er lagt beslag med fall over det gamle beslaget. Valgt løsning er ikke tett, og det er brukt fugemasse for å sikre tetthet. Ikke fagmessig utførelse.

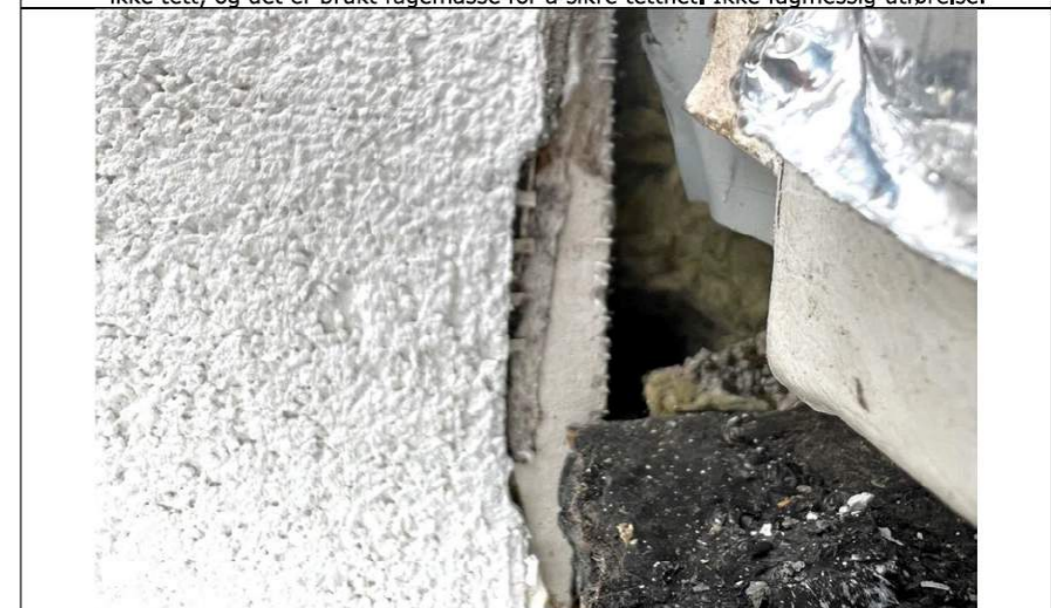
12. Bildet viser manglende totrinns tetting bak beslag mot vest. Her er det åpent rett inn i isolasjonen. Det er ikke avdekket skader innvendig, men utførelsen er ikke fagmessig.

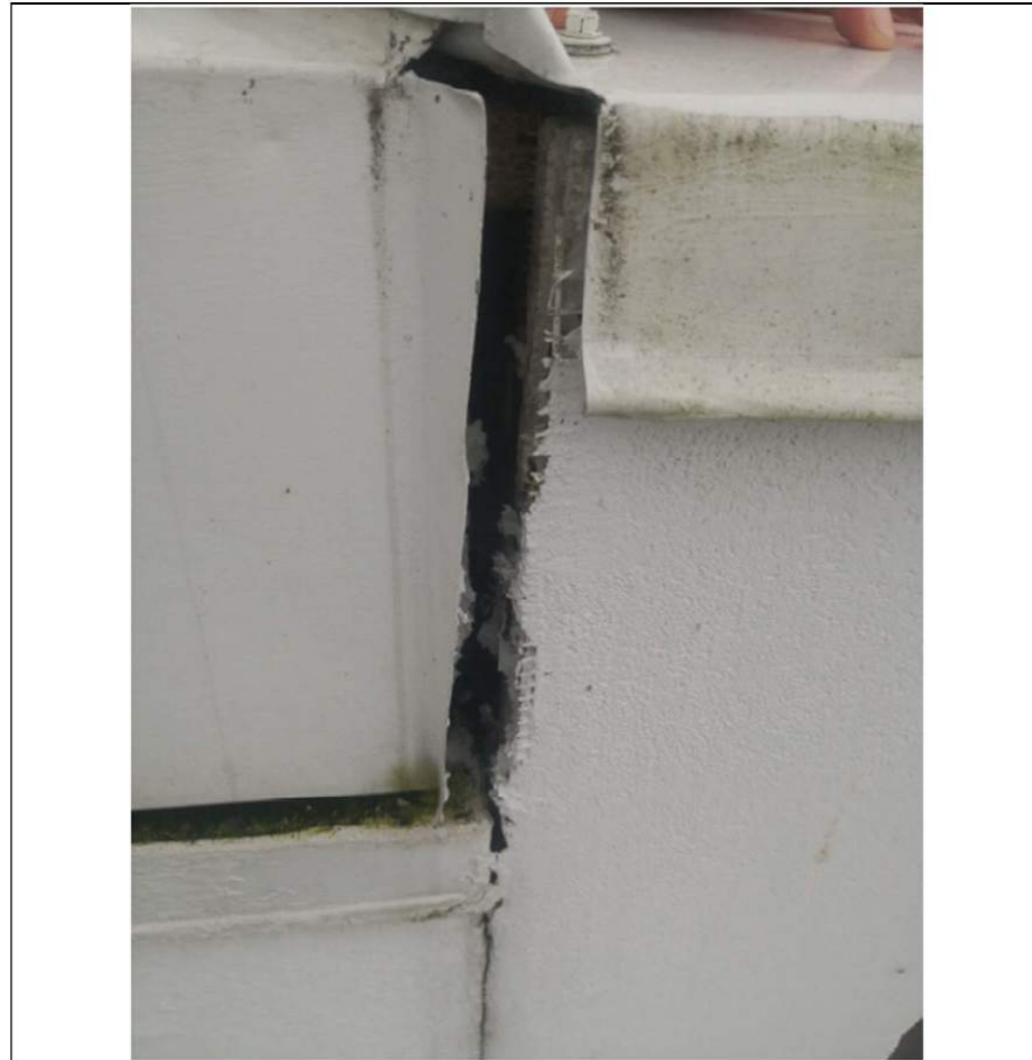
13. Bildet viser utett løsning ved hjørne nordvest.

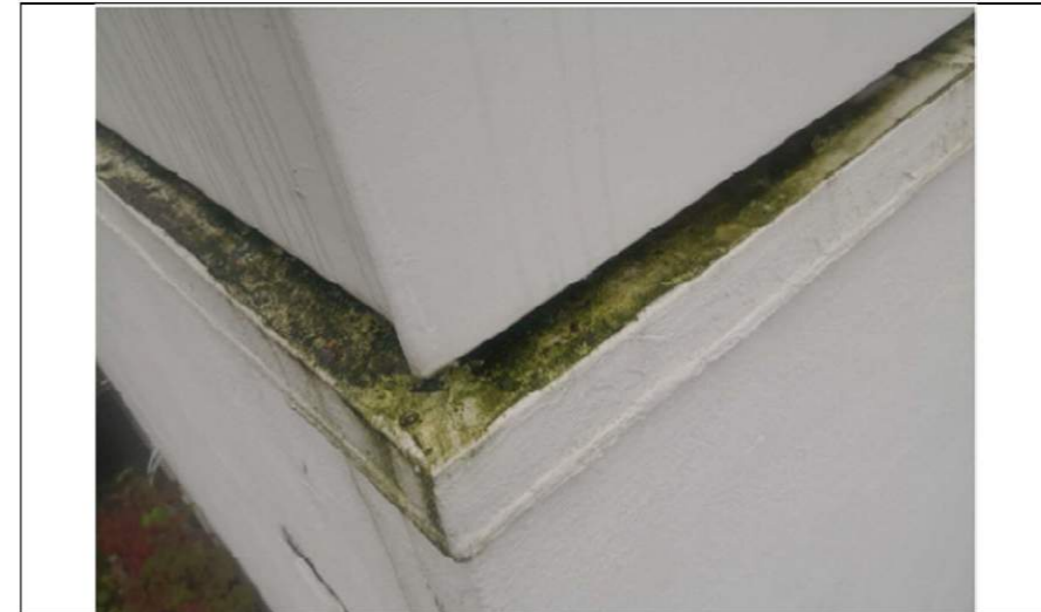
14. Bildet viser hjørne over treningsrom mot vest. Her mangler fall på beslag.

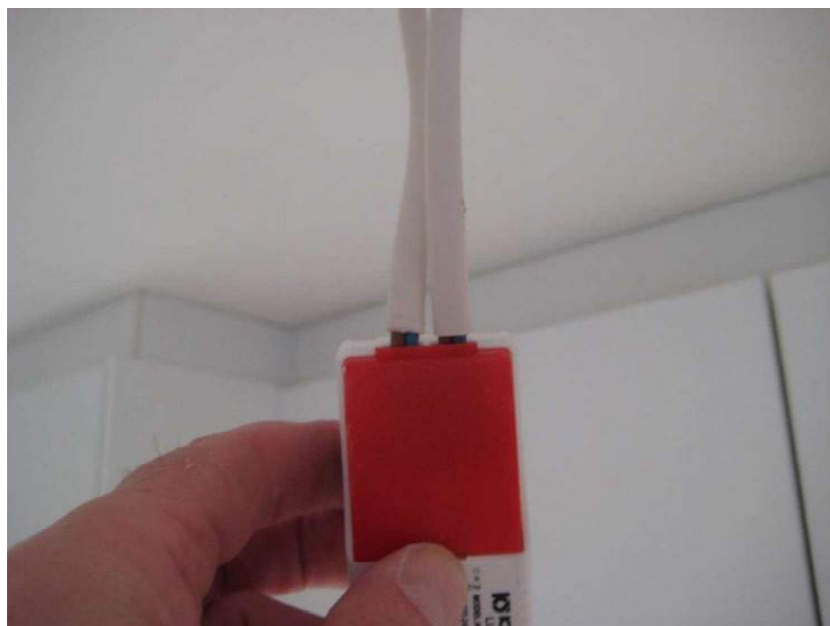
Avvik 1: Ikke montert etter anvisning.

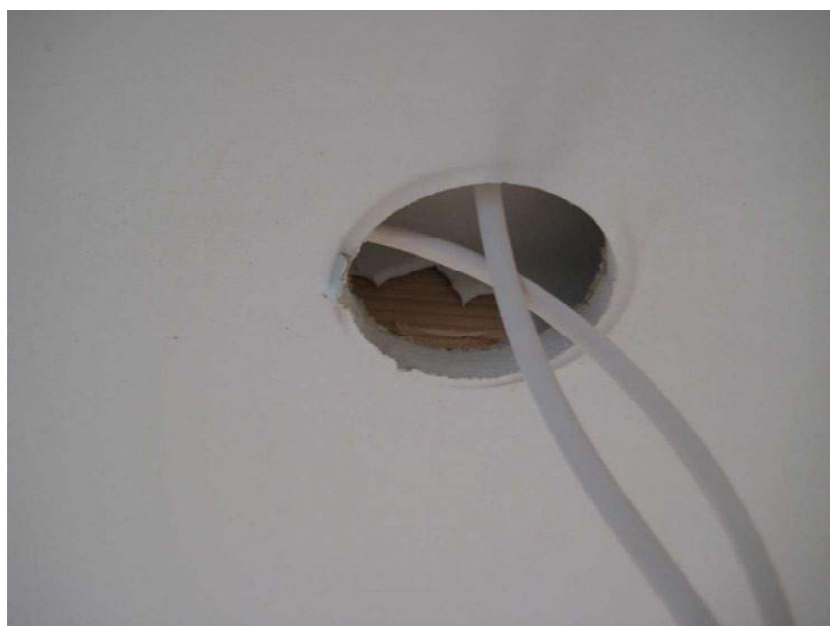
Avvik 1: Defekt kasse skjult i himling. Montert for nærme brennbart materiale.

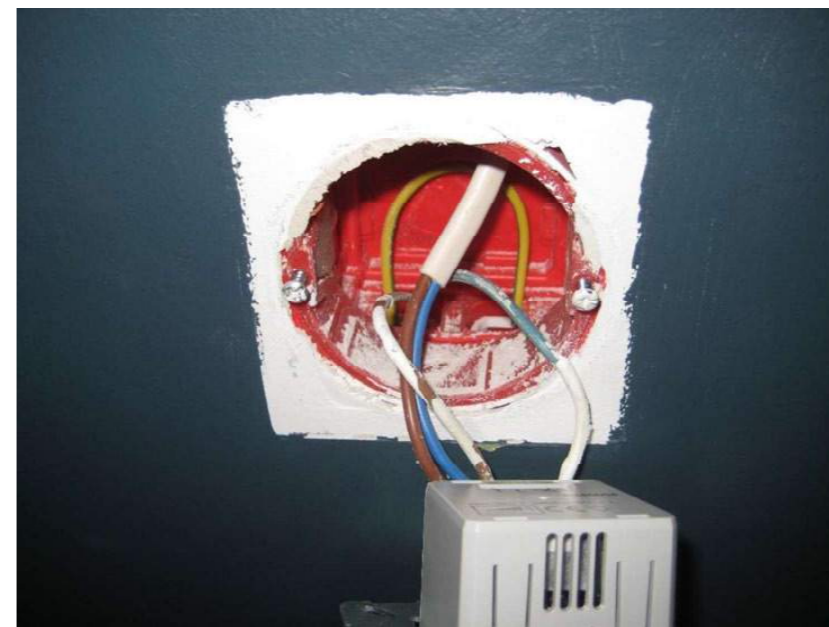
Avvik 9: Defekt dimmer på sov 1.

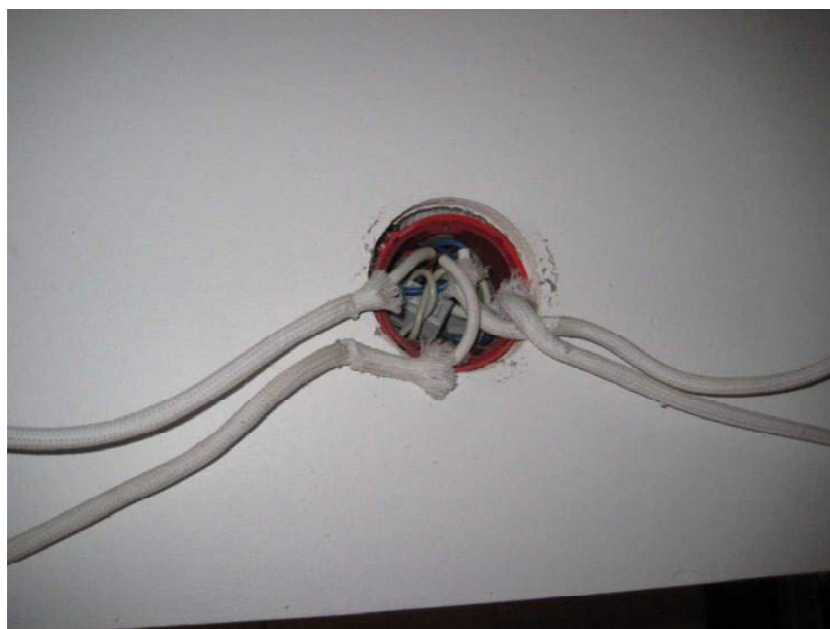
Avvik 46: Ikke fagmessig utførelse.

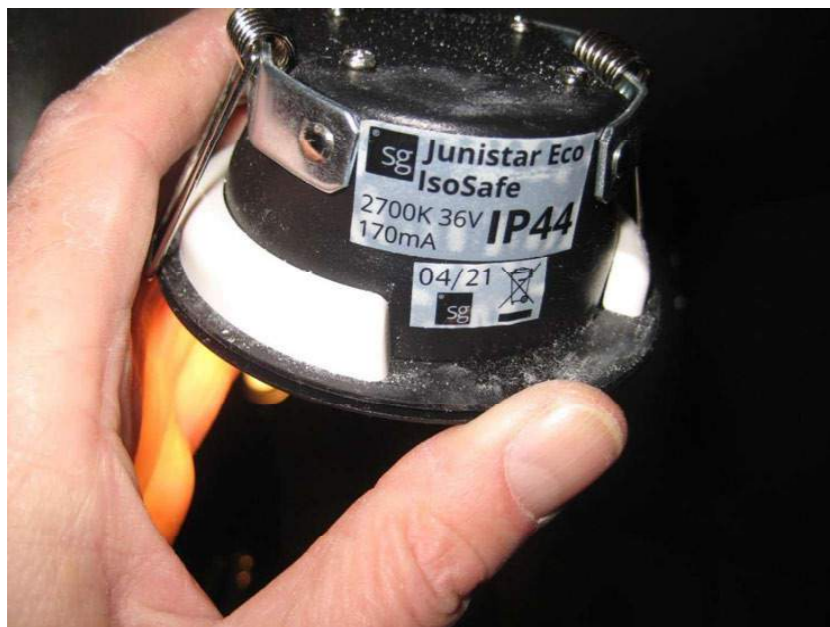
Avvik 51a: Spotter fra april 21. Dokumentasjon mangler.

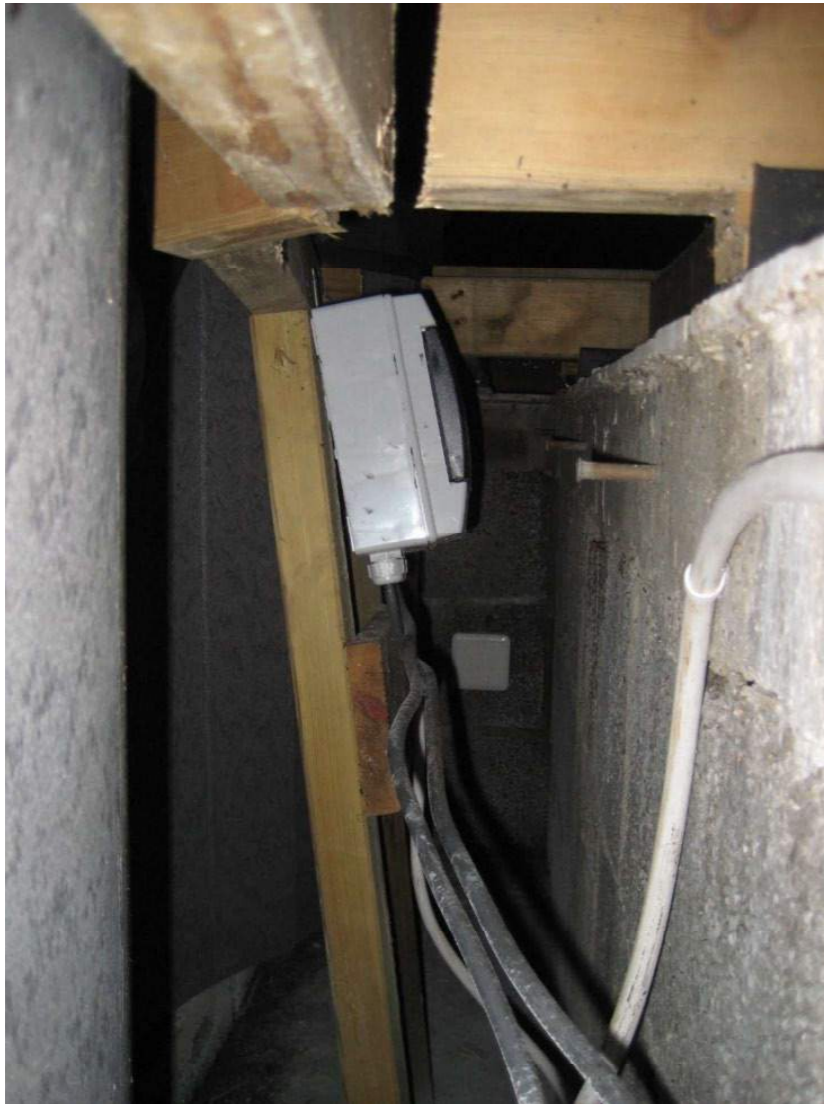
Avvik 55: Ikke fagmessig utført. Legges om i sin helhet. Installasjon tilhører ikke boblebad.

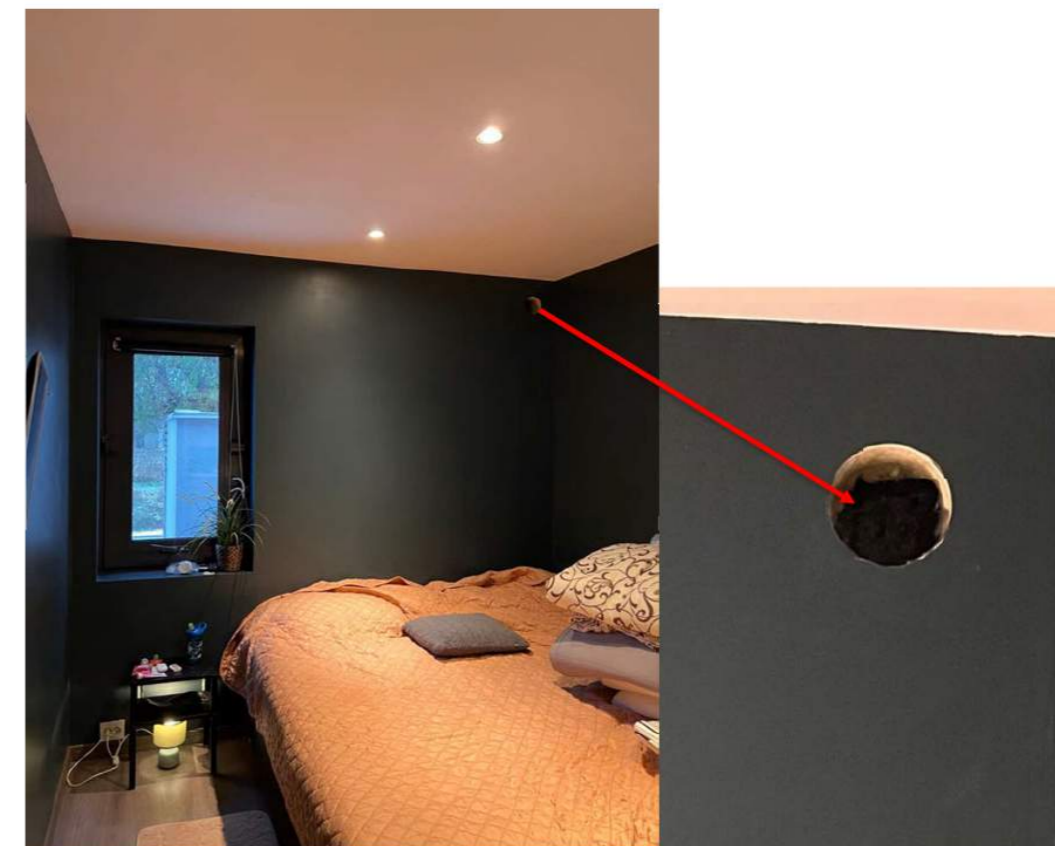
Pil på bildet viser et hull i gipsplaten hvor det egentlig skulle vært en lufteventil. Dette hullet er ikke gjennomgående og har stått åpent. Betongveggen er synlig i hullet og er fuktig som følge av kondens.

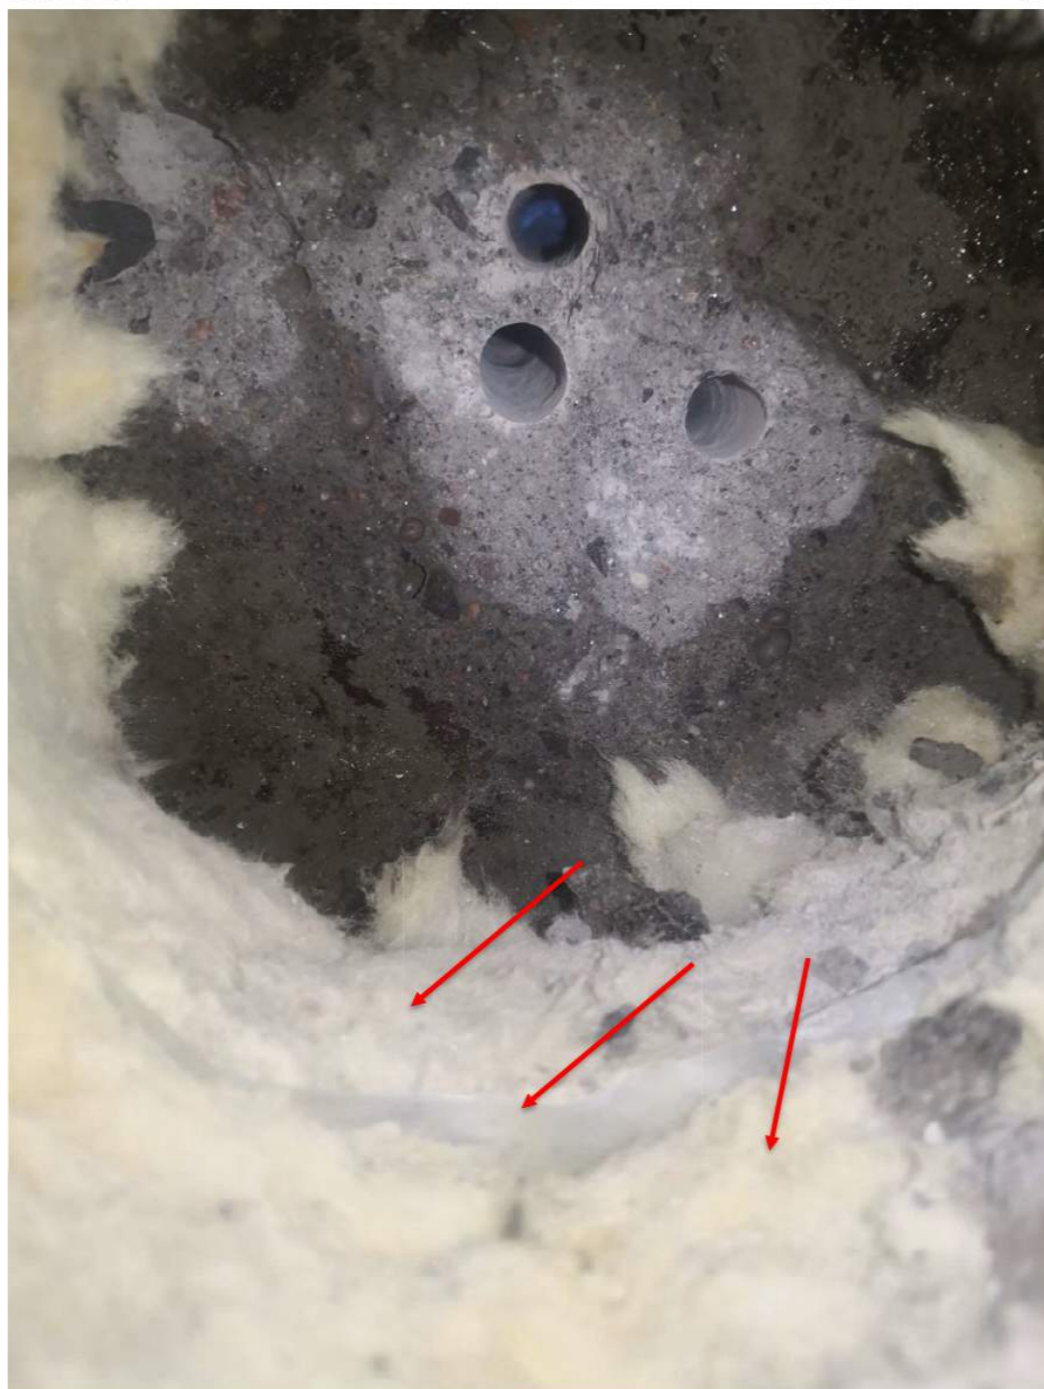
Bildet viser hullet som er nevnt og merket på bildene over. Fukten fra kondens er veldig tydelig på dette bildet. Røde piler på bildet viser at vegg er isolert med 5cm bak plast mot betongvegg og 5cm på innsiden av plasten. Dette er helt feil oppbygging og isolering av en betongvegg.

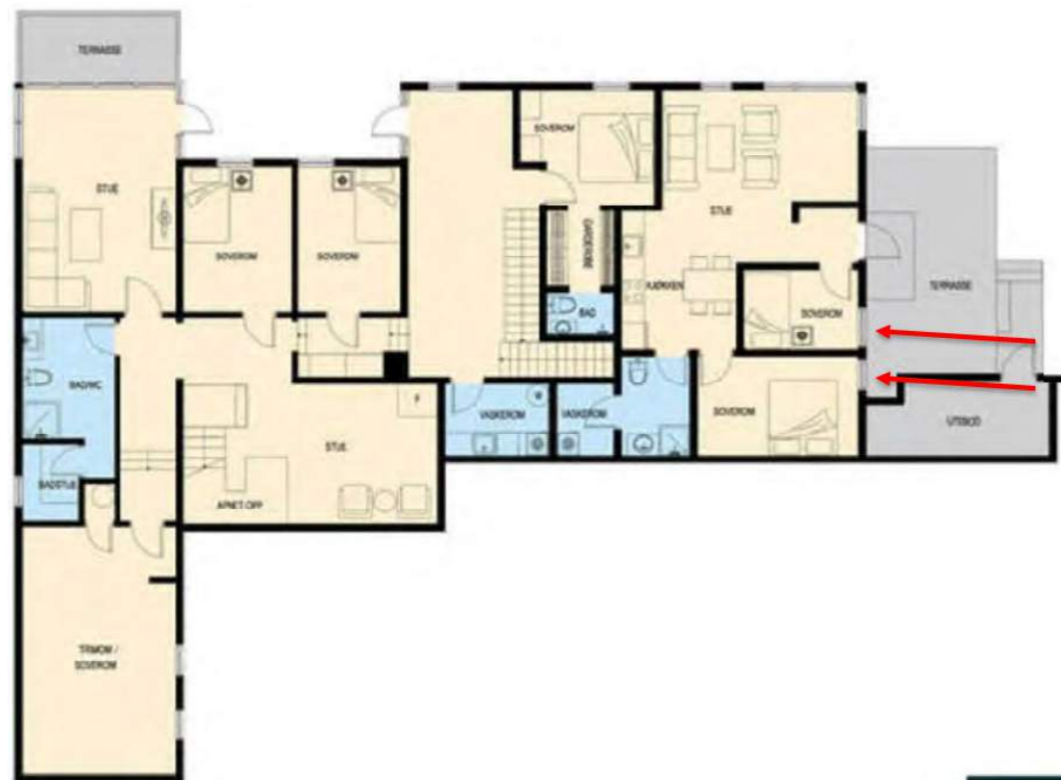
Avviket er vurdert mot TEK 10 § 13-12 da denne delen er bygd etter TEK 10. Avviket er et brudd på forskriften.

Piler på skjermbildet over viser vinduene som ikke tilfredsstill krav til naturlig lys.

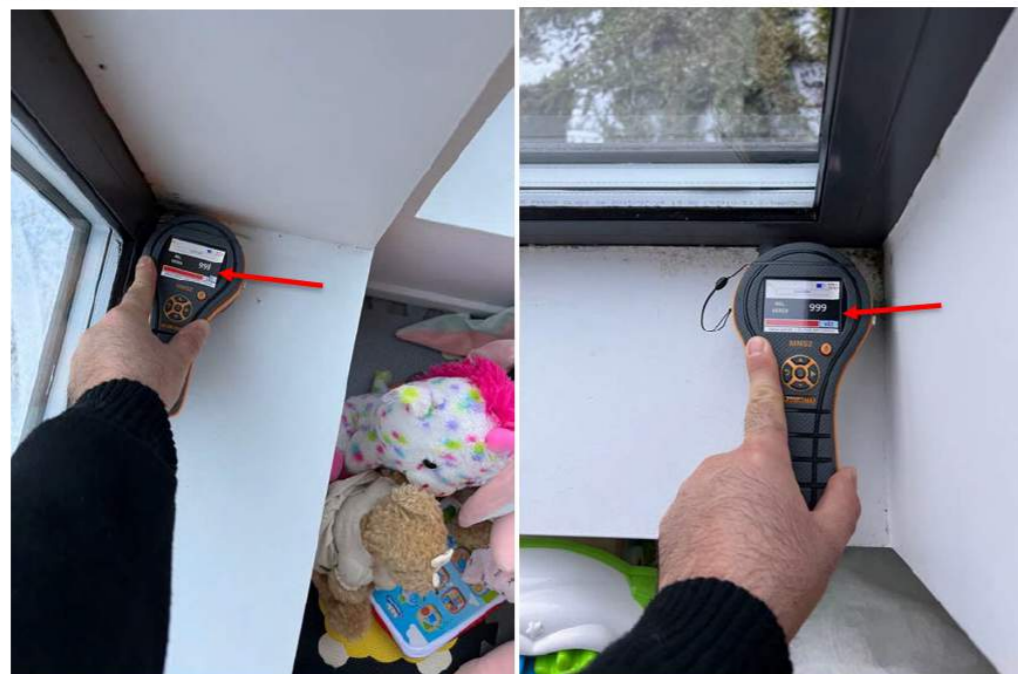
Piler på bilder over viser at det er fullt utslag på fukt i vinduskarmer.

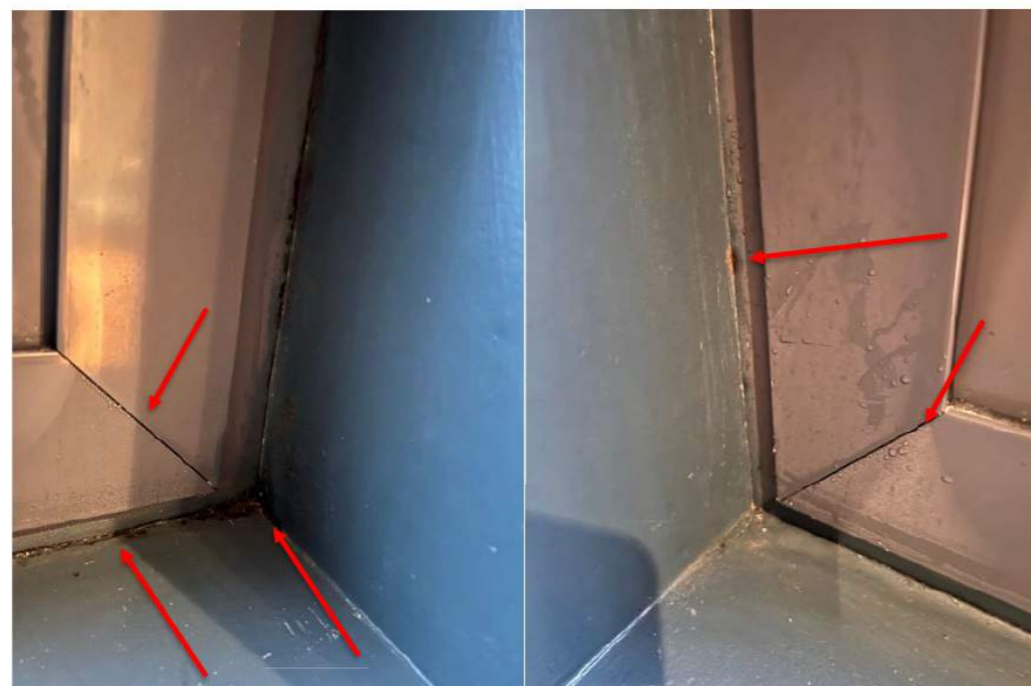
Piler på bilder over viser kondensering, fukt i vinduskarmskjøter og sopp rundt vinduskarmer. Disse vinduene er på soverommene i utleieleiligheten.

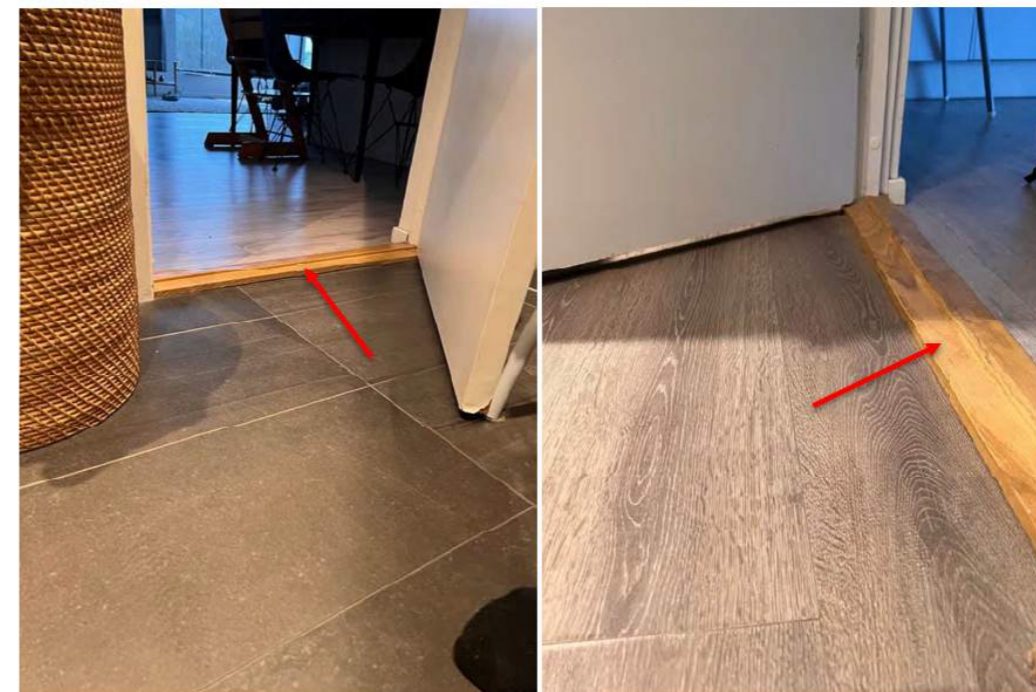
Piler på bilder over viser Z-terskler (holder dør og karm tett) og ingen luftespalte under dører. Dør til badet (døren til høyre er vanskelig å lukke da den er skjev).

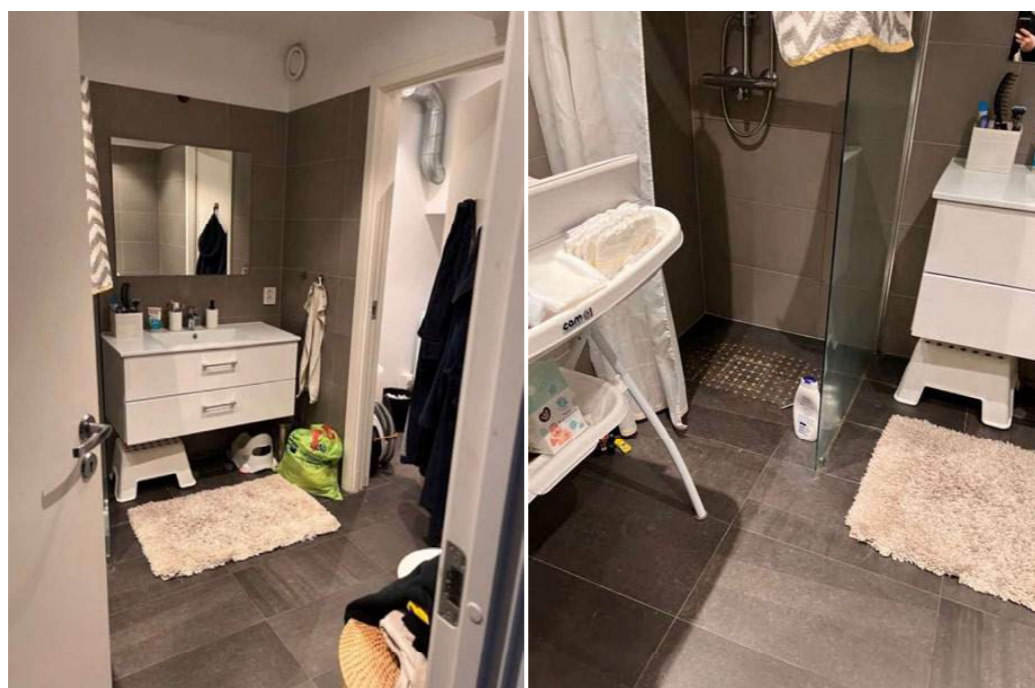
Baderomsgulvet er flislagt med 30x60 fliser, noe som er tilnærmet umulig å bygge fall med. Det er ikke registrert tilstrekkelig fall på gulvet i henhold til teknisk forskrift TEK 10. Det er målt 13mm fra topp flis ved døråpning til topp sluk, omtrent 2m, ellers nesten ingen fall på resten av gulvet.

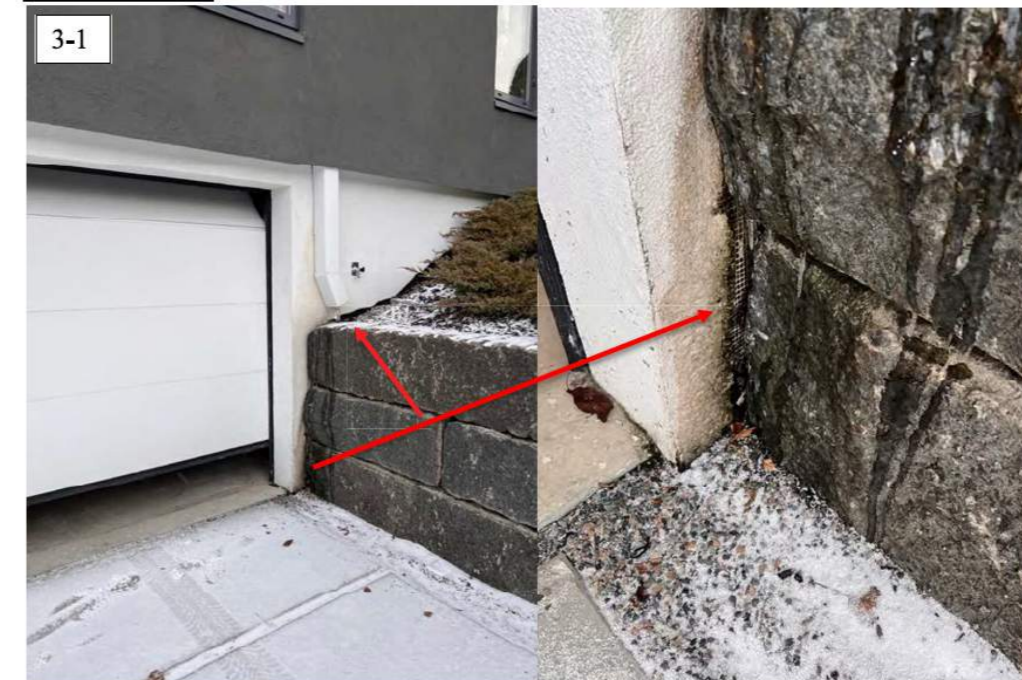
Piler på bildene viser takrennedløp som er montert inntil husvegg og fører takvannet, som fryser om vinteren, inn bak murpuss og fører til at pussens flasser som følge av frostspreng. Takvann skal alltid føres så langt unna husvegg som mulig. Det er dermed brudd på forskrift å lede takvann inntil husvegg. Teknisk forskrift krever at takvann ledes ut av husvegg og at terrenget har 1:50 fall 3m ut fra husvegg. Det er ikke etablert andre tiltak for overvannshåndtering i dette området. TEK 10 §13-16 viser at terrenget rundt byggverk skal ha fall ut fra husvegg slik at det ikke oppstår skade på bygg som følge av vann som renner inn mot bygget. I dette tilfellet renner takvann inntil husvegg og terrenget heller innover i garasjen. Kombinert med feil fall inne i garasjen fører dette til vannsamling inne i garasjen, som er en del av boligen.

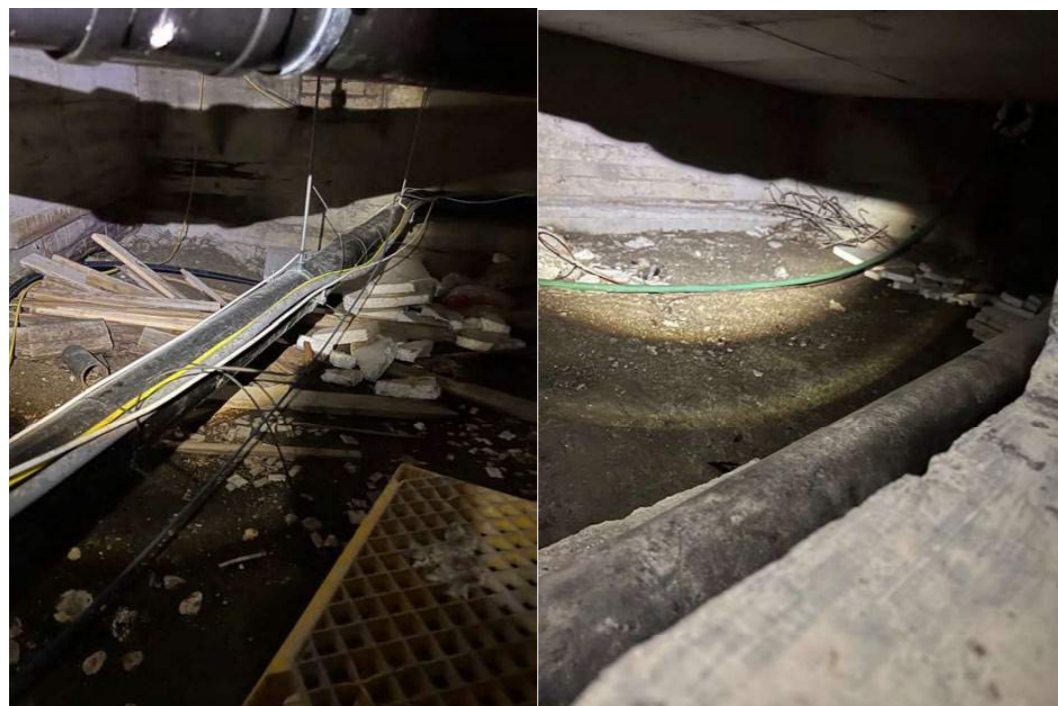
Bildeserie over viser at krypkjelleren har blitt brukt som avfallsdeponi. Krypkjelleren er bygd som en labyrint med flere rom og det er avfall i alle rom.

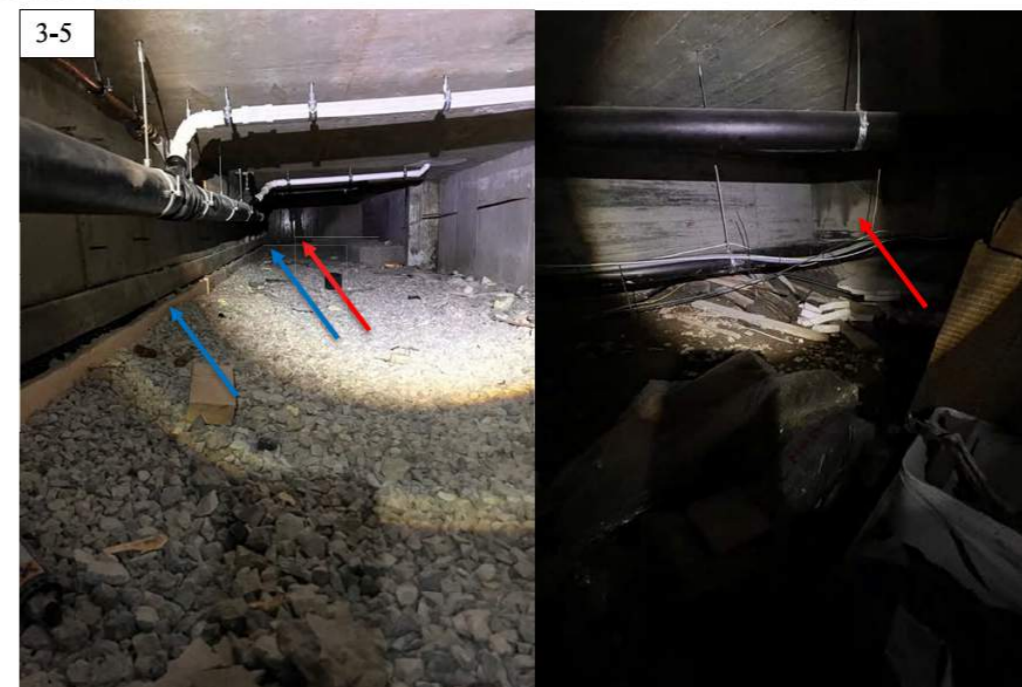
Røde piler på bildene over viser at det renner vann inn i krypkjelleren fra terrenget ute. Det er ikke unormalt med fukt i en krypkjeller, men i denne kjelleren renner det vann inn som følge av at terrenget heller mot husvegg og at kjellerveggene ikke er tilstrekkelig drenert.

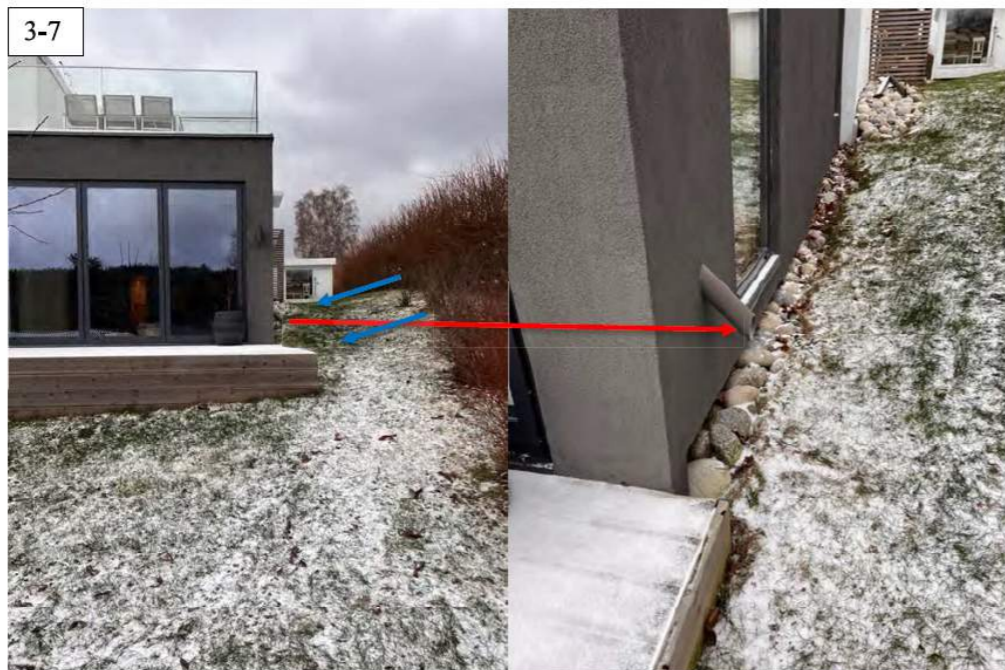
Blå piler på bildet til venstre viser at terrenget heller mot husvegg. Rød pil viser TEK 10 §13-16 viser at terrenget rundt byggverk skal ha fall ut fra husvegg slik at det ikke oppstår skade på bygg som følge av vann som renner inn mot bygget.

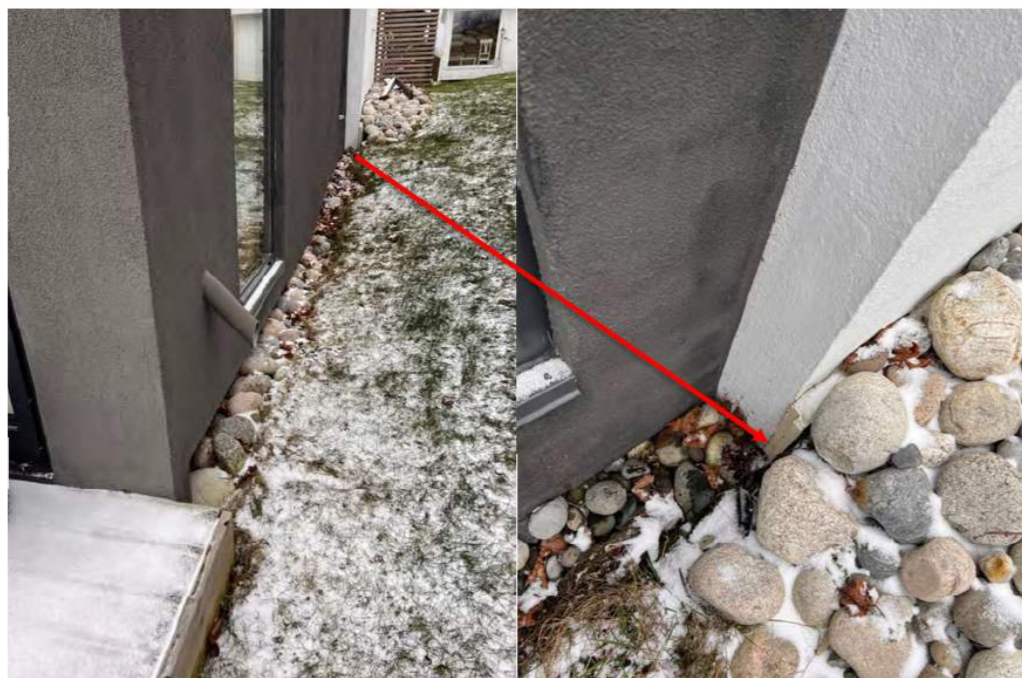
Pil på bildene viser drenering som er avsluttet midt på bygget. Denne dreneringen har ikke god funksjon da den er på en vegg mot en skråning.

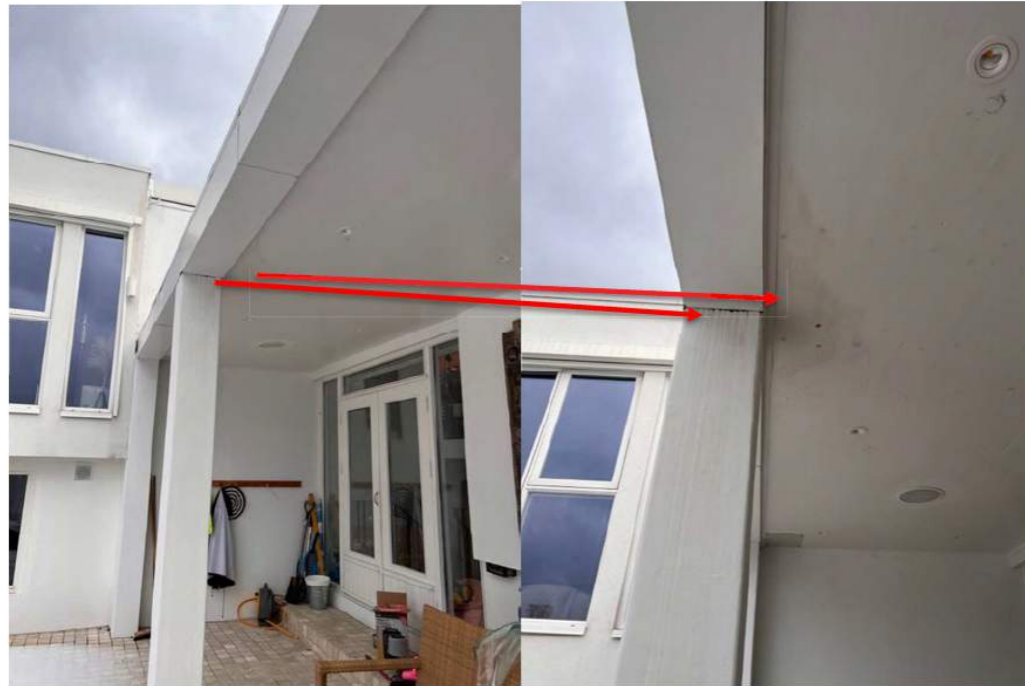
Det er avdekket tegn til lekkasje fra yttertak ved misfarging av plater i taket til takoverbygget over deler av utearealet.
