Åsveien 23, 3425 REISTAD

**Romslig eiendom med utleiedel |
300 kvm uteområder med
swimspa, utekjøkken og peis | 5
soverom, vinkjeller og badstue!**

MERK - Eiendommen selges etter heving på Boligselgerforsikring. Eiendommen er beheftet med en rekke feil og mangler. Interessenter må lese hele salgsoppgaven med alle vedlegg.

SKADERAPPORT

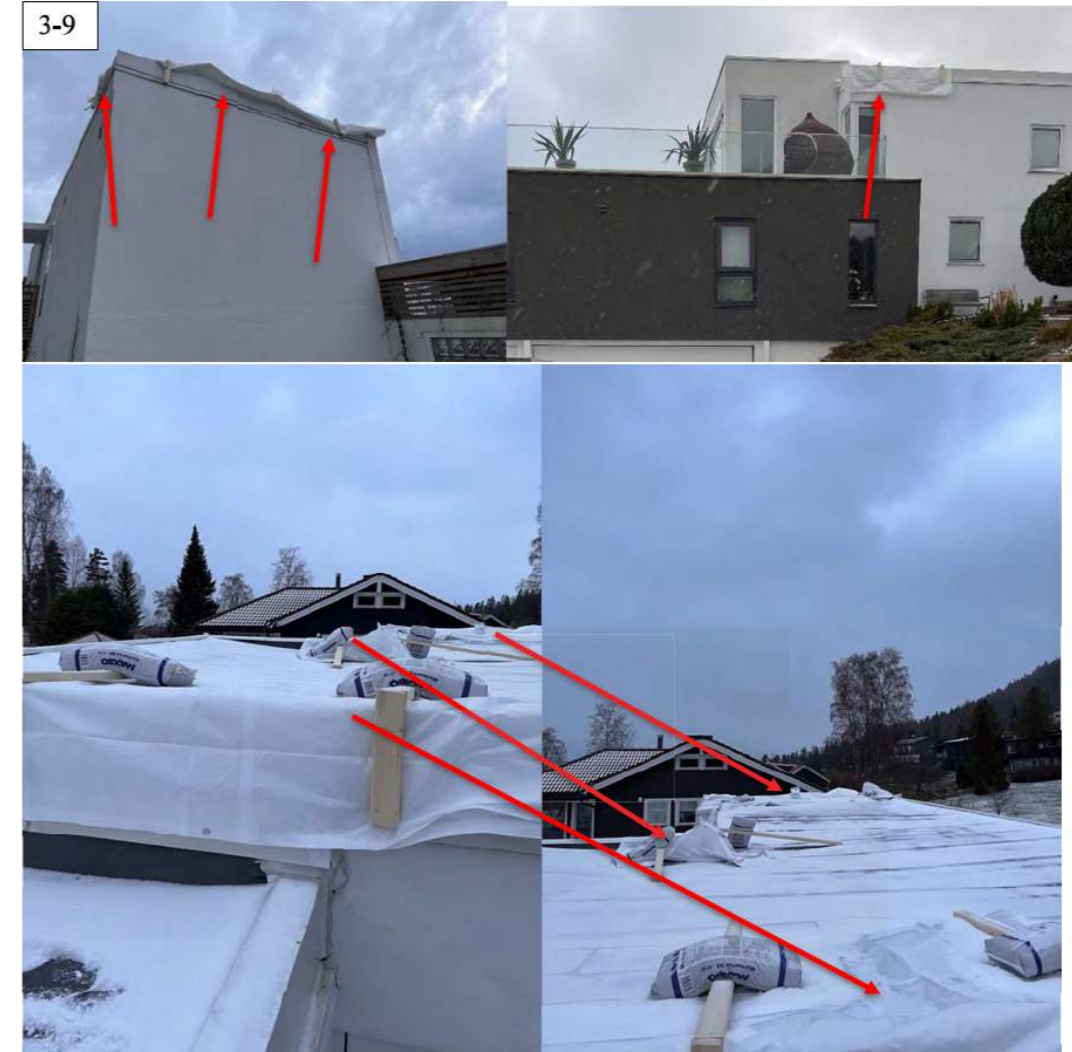
Det er avdekket flere byggefeil og lekkasjepunkter fra nesten samtlige tak på boligen.

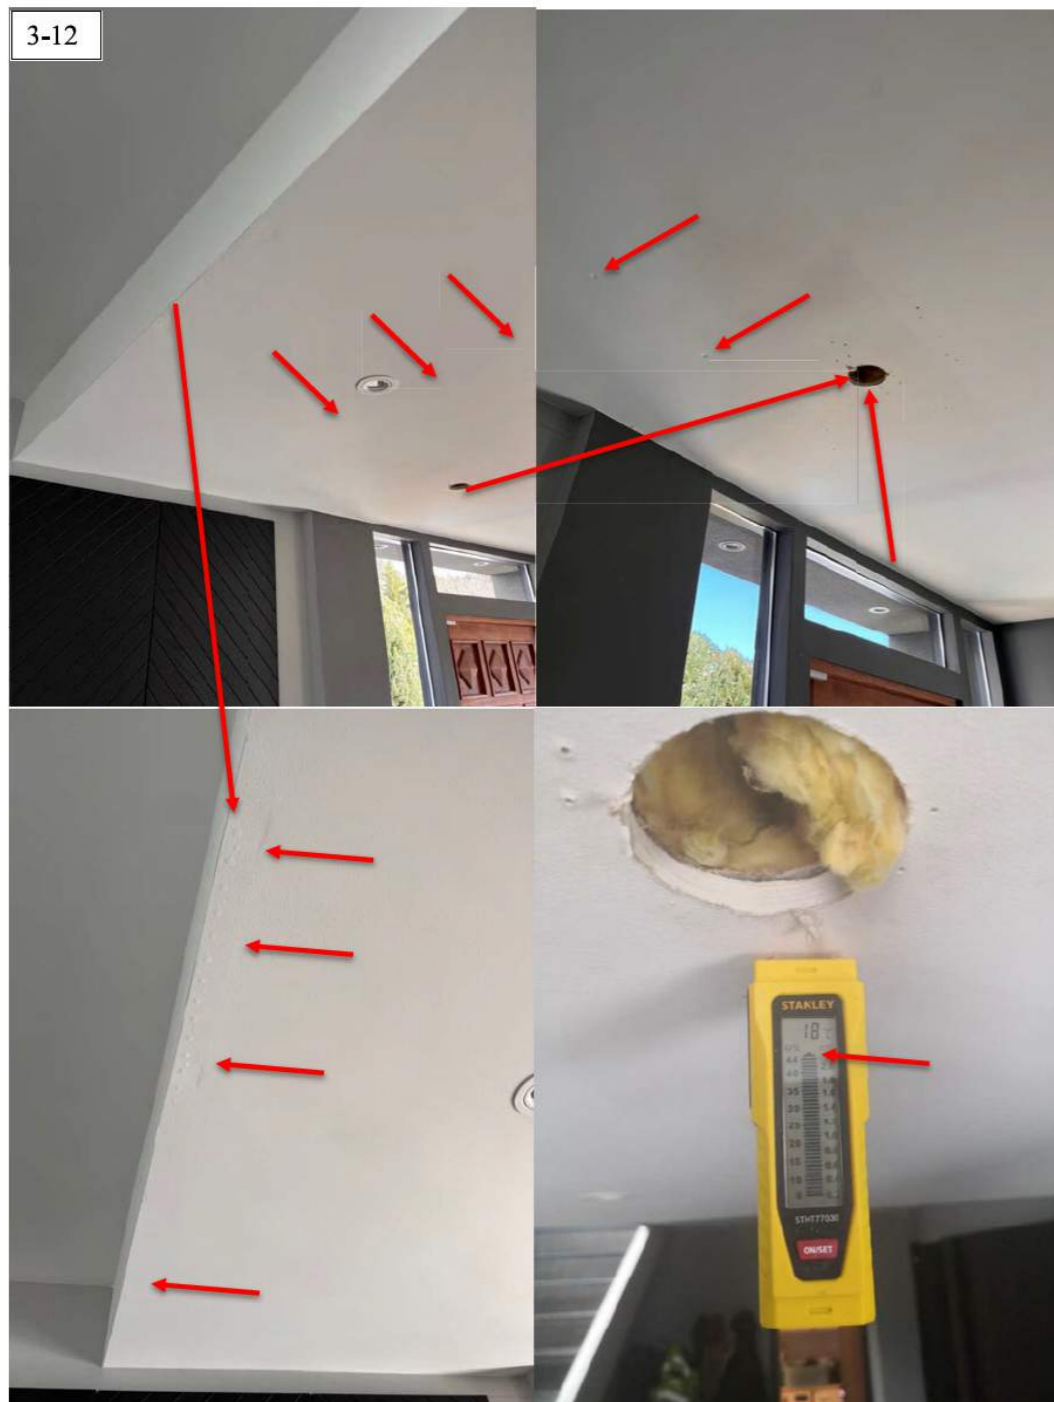
Piler på bilder over viser fuktskade i taket i gangen som følge av vannlekkasje fra utett membran på takterrasse.

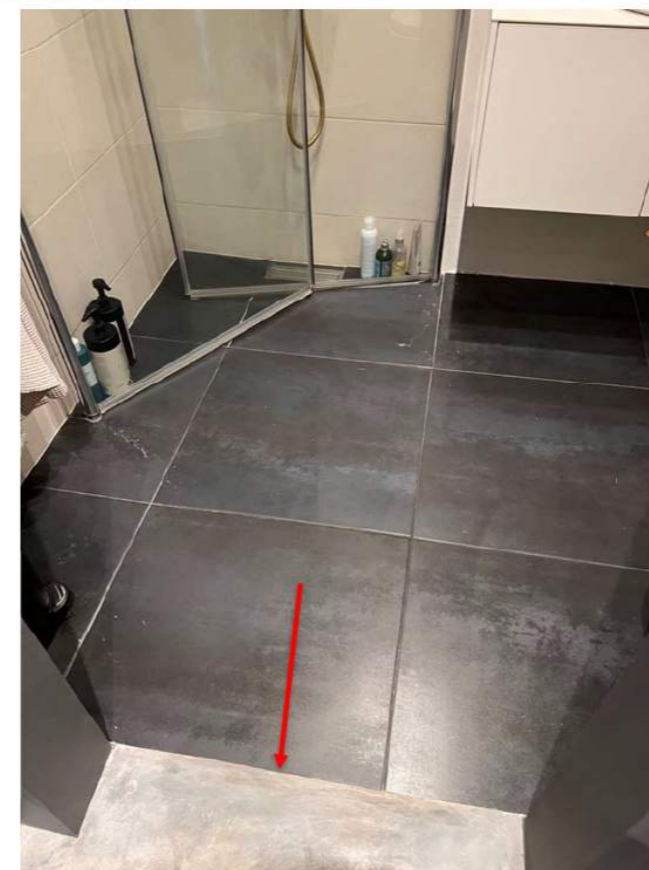
Pil på bildet viser at det er terskelfri overgang fra baderom til garderobe. Det er ikke registrert tilstrekkelig oppkant på membran i døråpning. Det skal være 2,5cm høydeforskjell mellom topp membran ved dør til topp sluk. Her er det omtrent 1,5cm. Det er heller ikke dør mellom bad og garderobe.

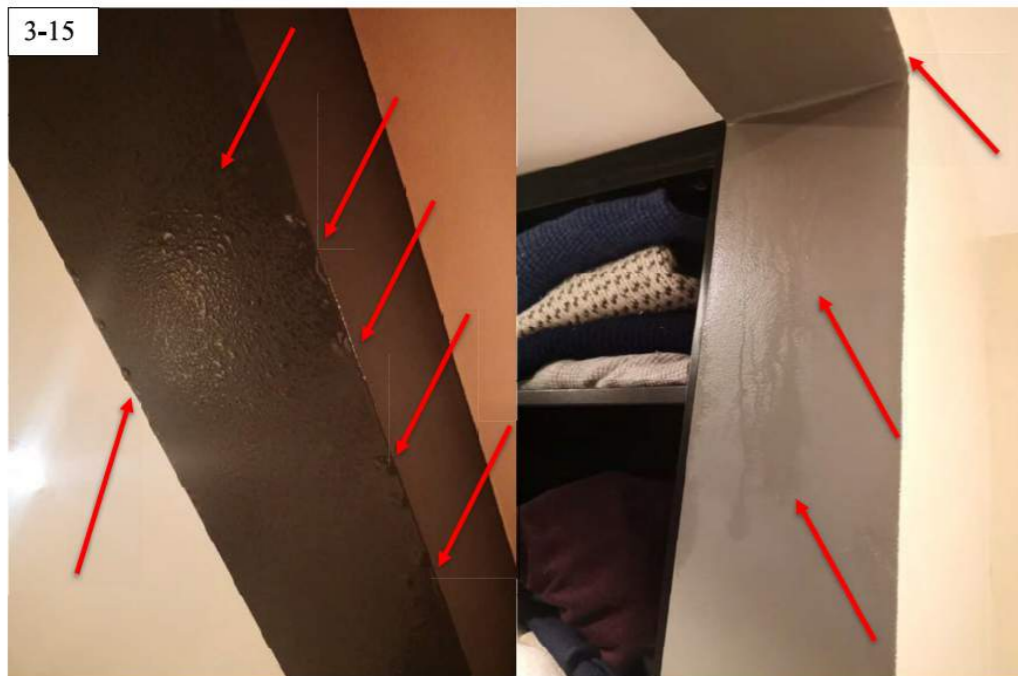
Piler på bildene viser hvordan dampen slipper ut i garderoben via døråpning. Bildene er tatt fra to forskjellige vinkler. Bildet til venstre fra garderobe-side og bildet til høyre fra badrom og ut mot garderobe, for å få bedre bilder av fukten.

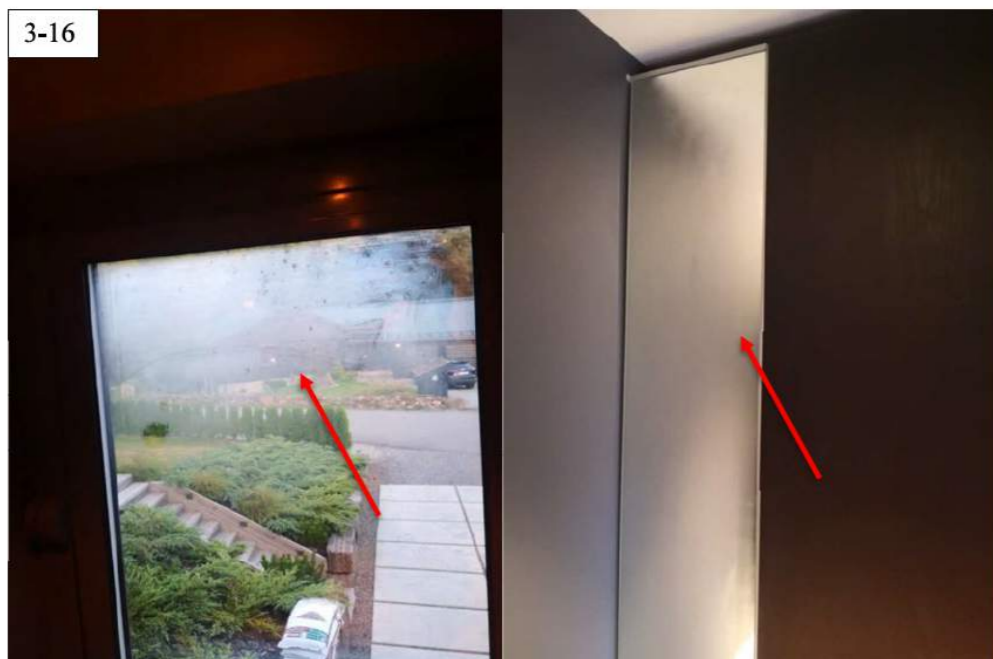
Piler på bilder over viser hvordan det damper på vinduet (venstre) og klesskapet (høyre), på soverommet, etter dusjing. Legger til at det ikke er etablert lufterventil i dette rommet, men det er ikke nok til å forhindre så mye fukt og damp fra å komme inn i rommet fra badet.

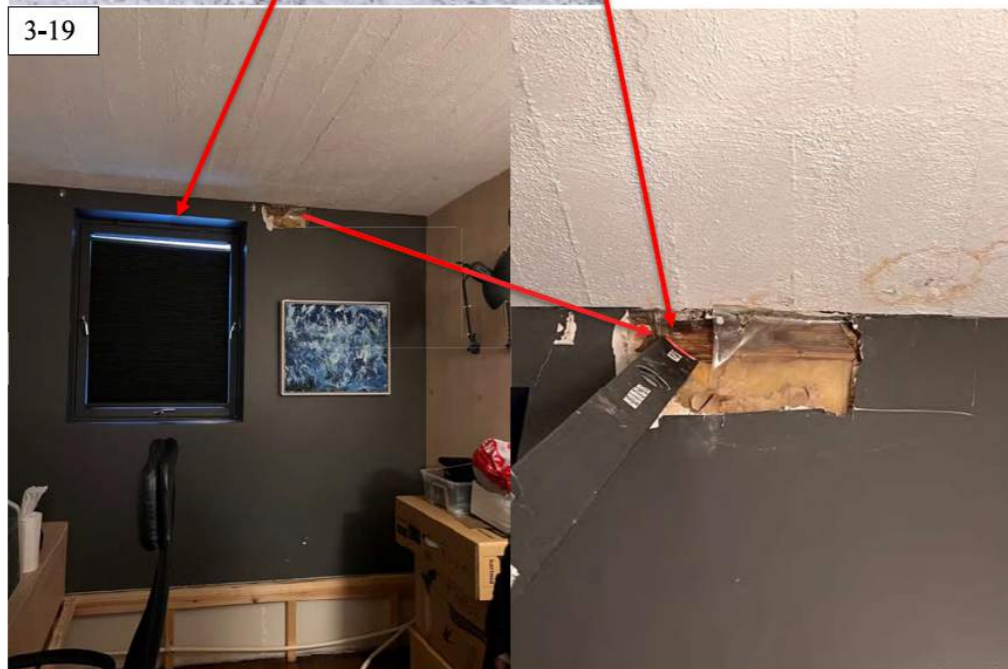
Røde piler over viser plassering av vindu (nederst til venstre) i forhold til fasaden samt hvordan vannlekkasjen fra taket havner inn på soverommet gjennom ytterveggen.

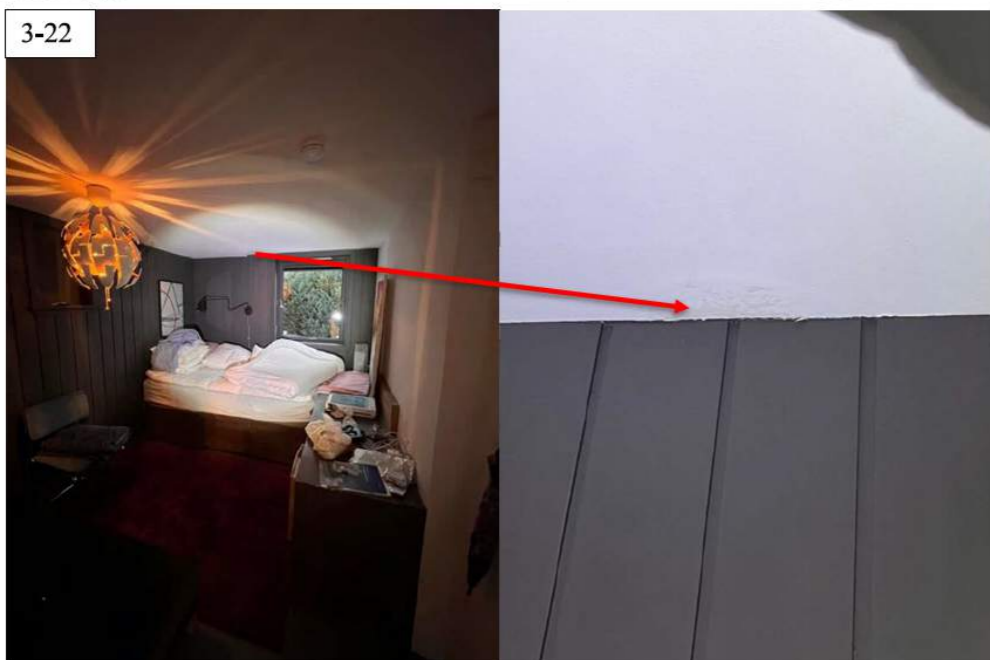
Pil på bilder over viser fuktskade i gipsplater på taket til et annet soverom, tilstøtende til den som er omtalt over. Skaden anses å ha samme årsak som i rommet som er omtalt over og har mest sannsynlig lignende fuktskade i bakenforliggende konstruksjon.

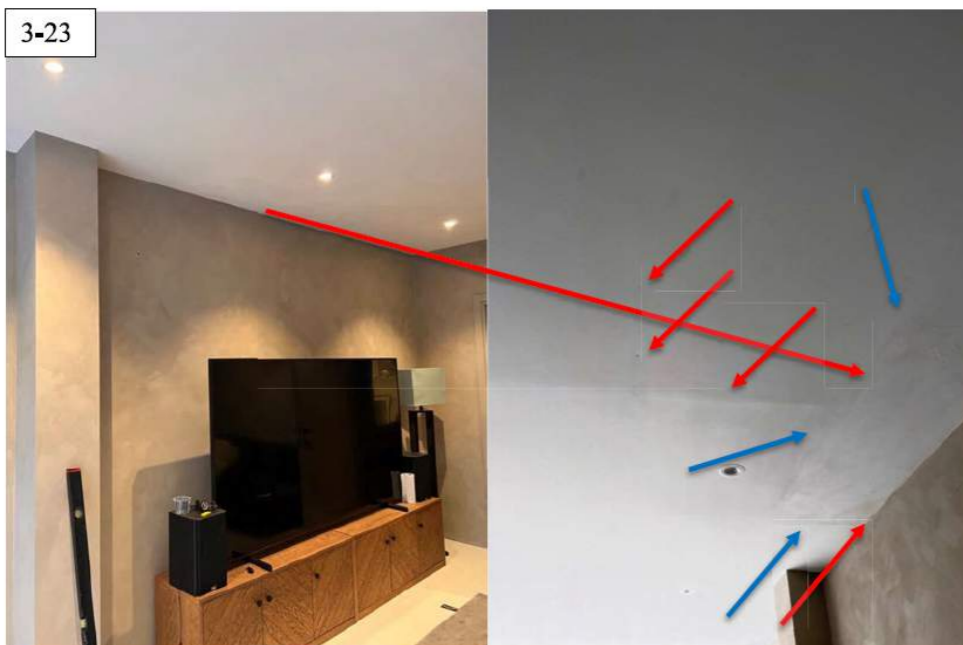
Røde piler på bilder viser misfarging på gips vegg og tak samt at gipsplater i taket er fuktskadet og henger som følge av vannlekkasje fra takterrasse. Blå piler viser tegn til at det har vært en lokal utbedring av taket på et tidligere tidspunkt da det er felt inn en liten gipsplate i taket akkurat i det området hvor fuktskadene er. Dette rommet mangler også ventilering.

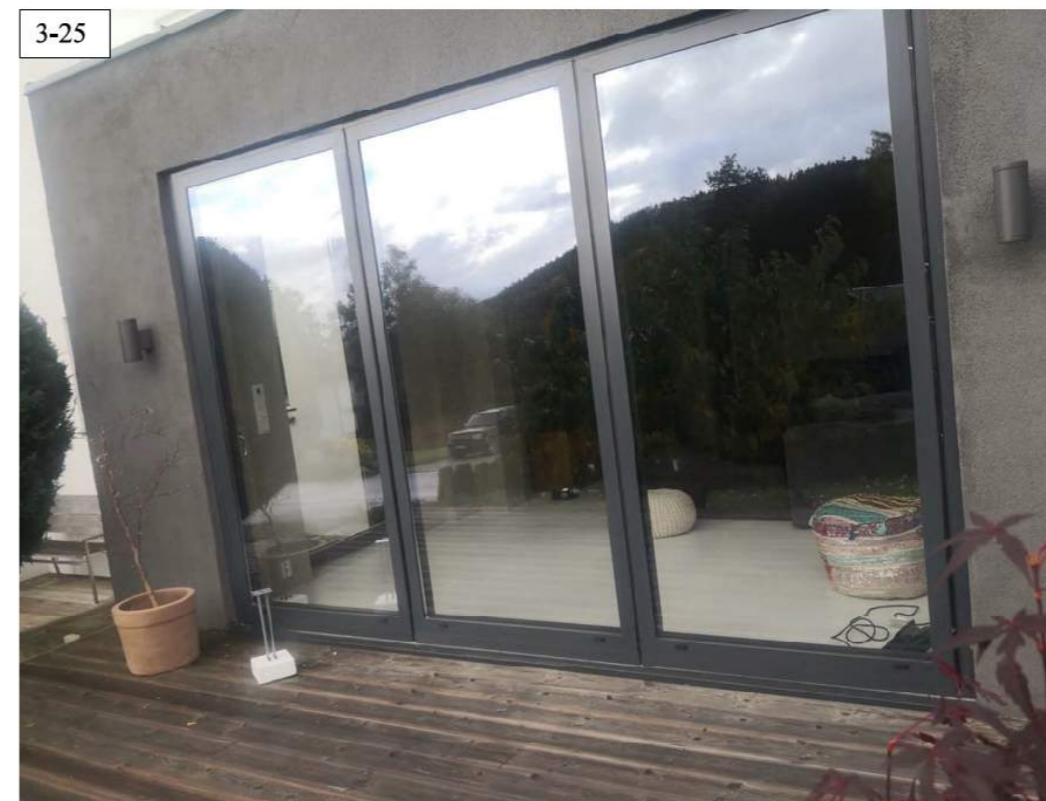
Bildet viser foldedører til TV-stuen. Foldedørene må justeres da de går meget tregt.

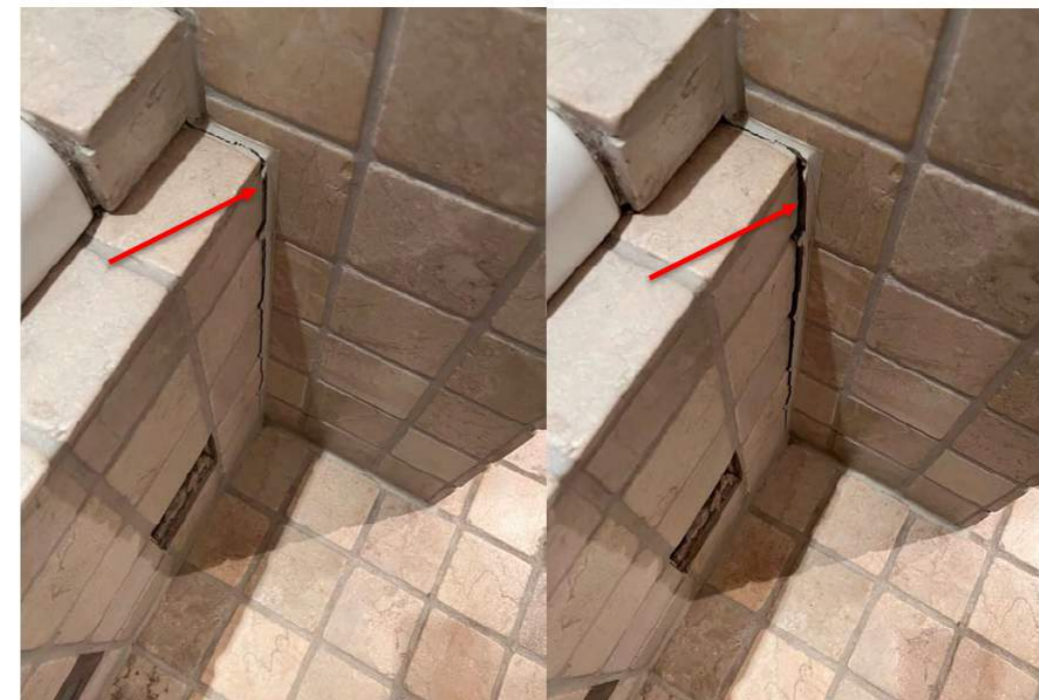
Piler på bilder over viser større glippe i fugen på bildet til høyre sammenlignet med bildet til venstre. Grunnen til dette er at vegg ikke er festet tilstrekkelig og har mye bevegelser.

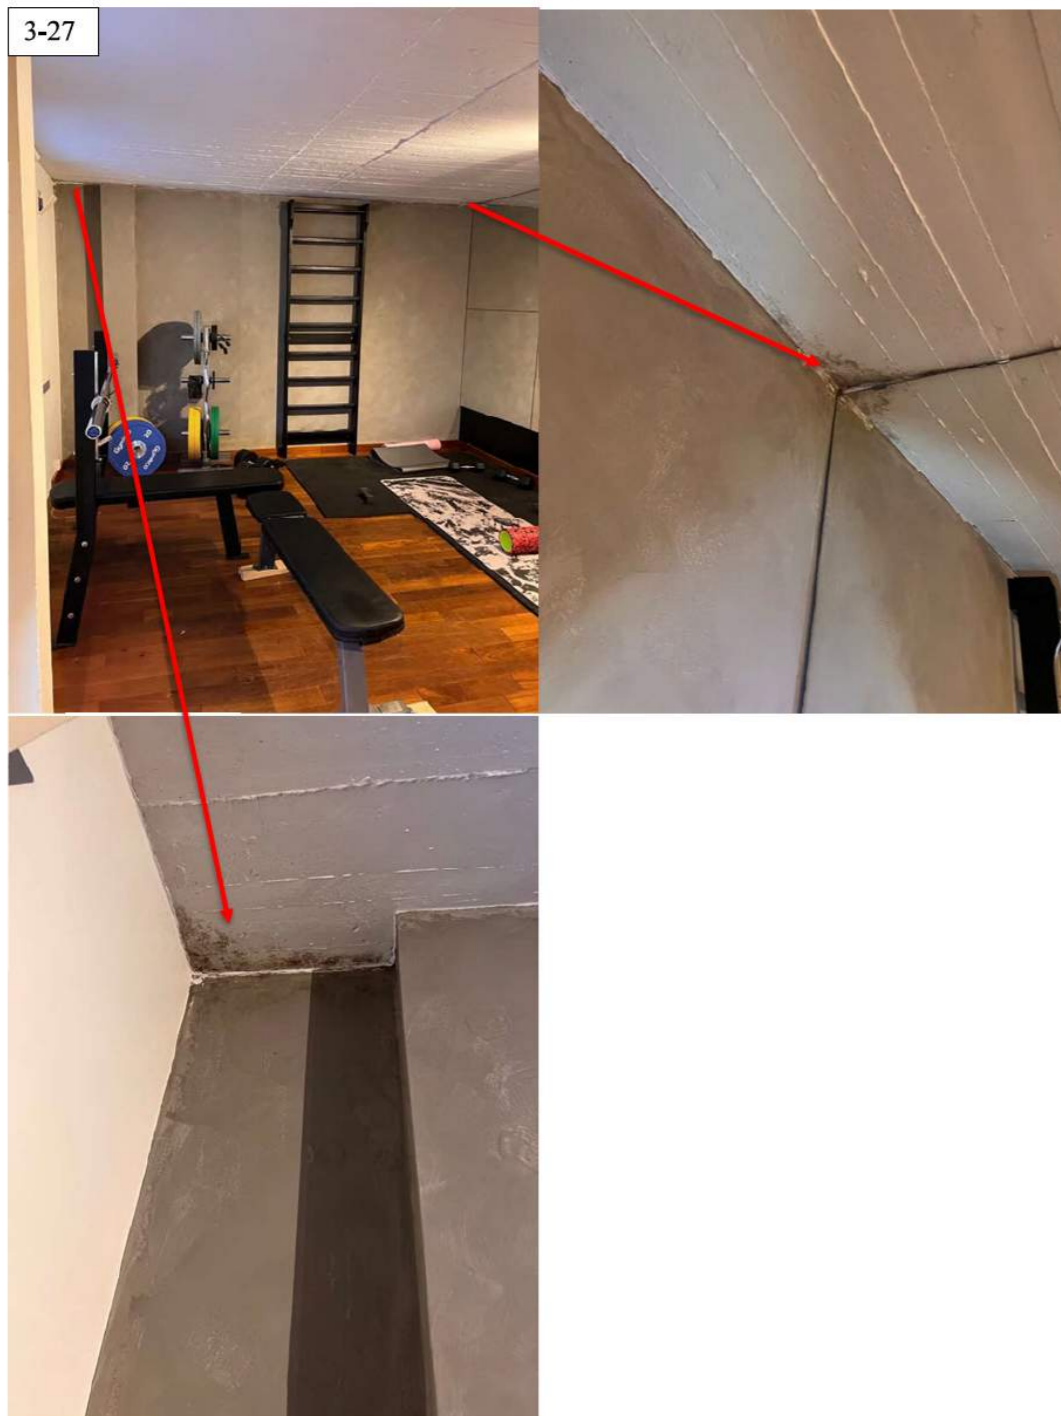
Piler på bildet viser soppdannelse i taket på trimrommet. Soppen er forårsaket av vannlekkasje fra taket, via soverommet med lerretet.

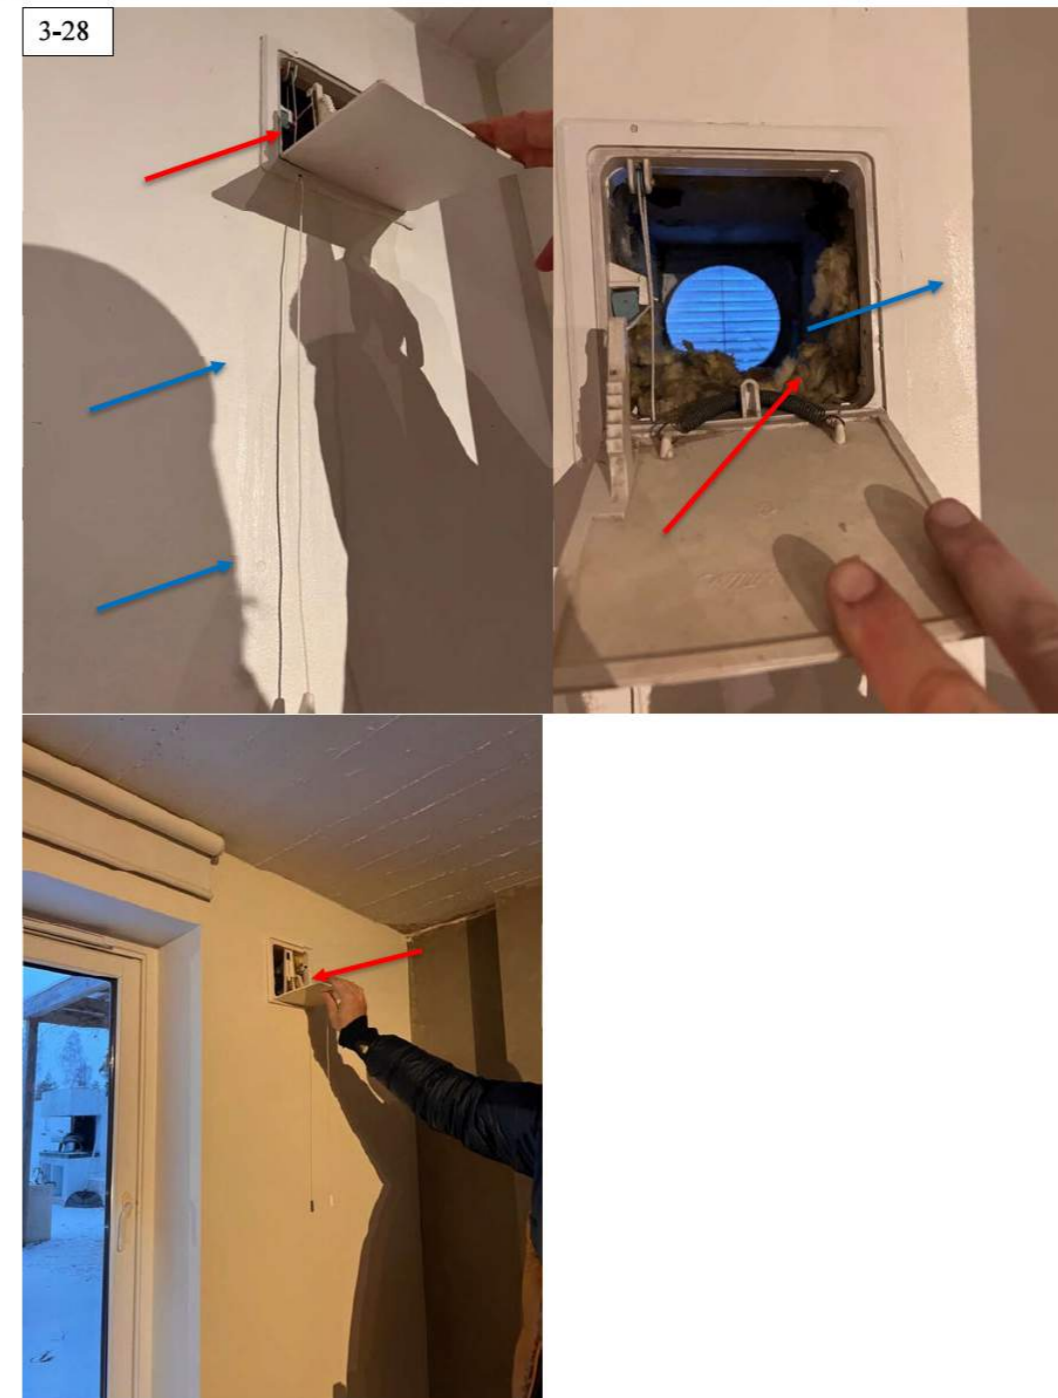
Røde piler på bilder over viser lufterventiler i vegg på trimrommet. Ventilene mangler gjennomføringskanal og er ikke tilstrekkelig tettet mot resten av konstruksjonen. Blå piler viser hvordan det har kondensert på veggene. Rommet har ikke blitt brukt de siste dagene før befarings.
Et stort avvik er avdekket her, lik som avvikene i punkt 1. Murvegg er kun isolert på innsiden og skaper dermed kondens i vegg. Med lufteluker i vegg fører det til raskere kondensering og fuktskader i veggene.

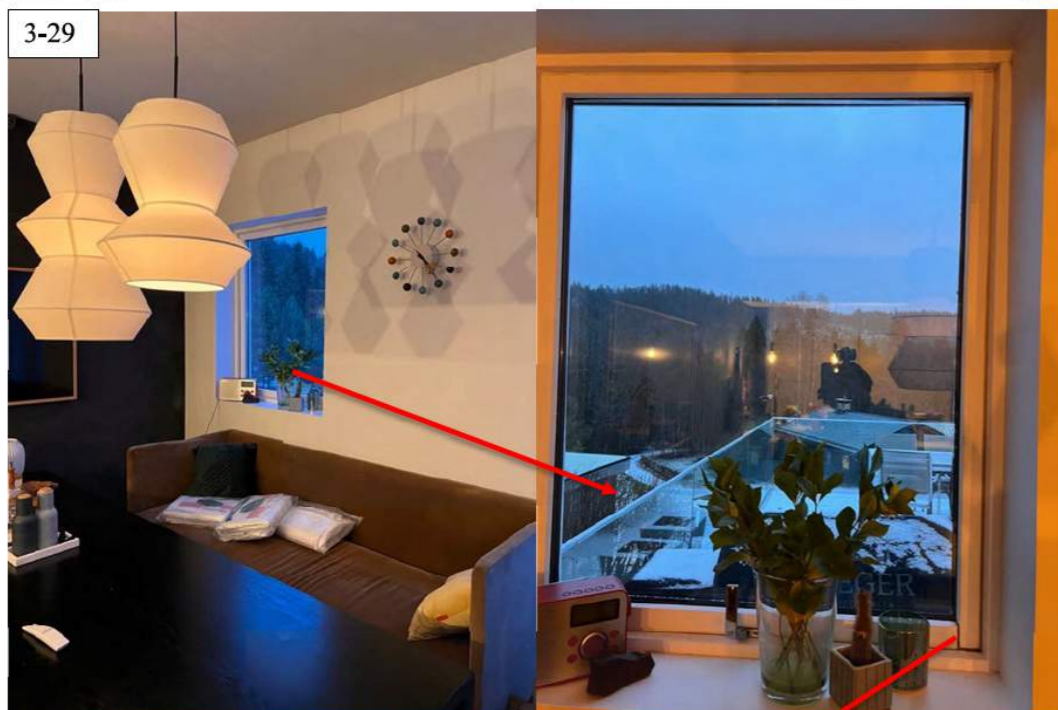
Bilder over viser et vindu på kjøkkenet som har fuktskadet ramme. Glassruten faller ut av rammen dersom vinduet åpnes.

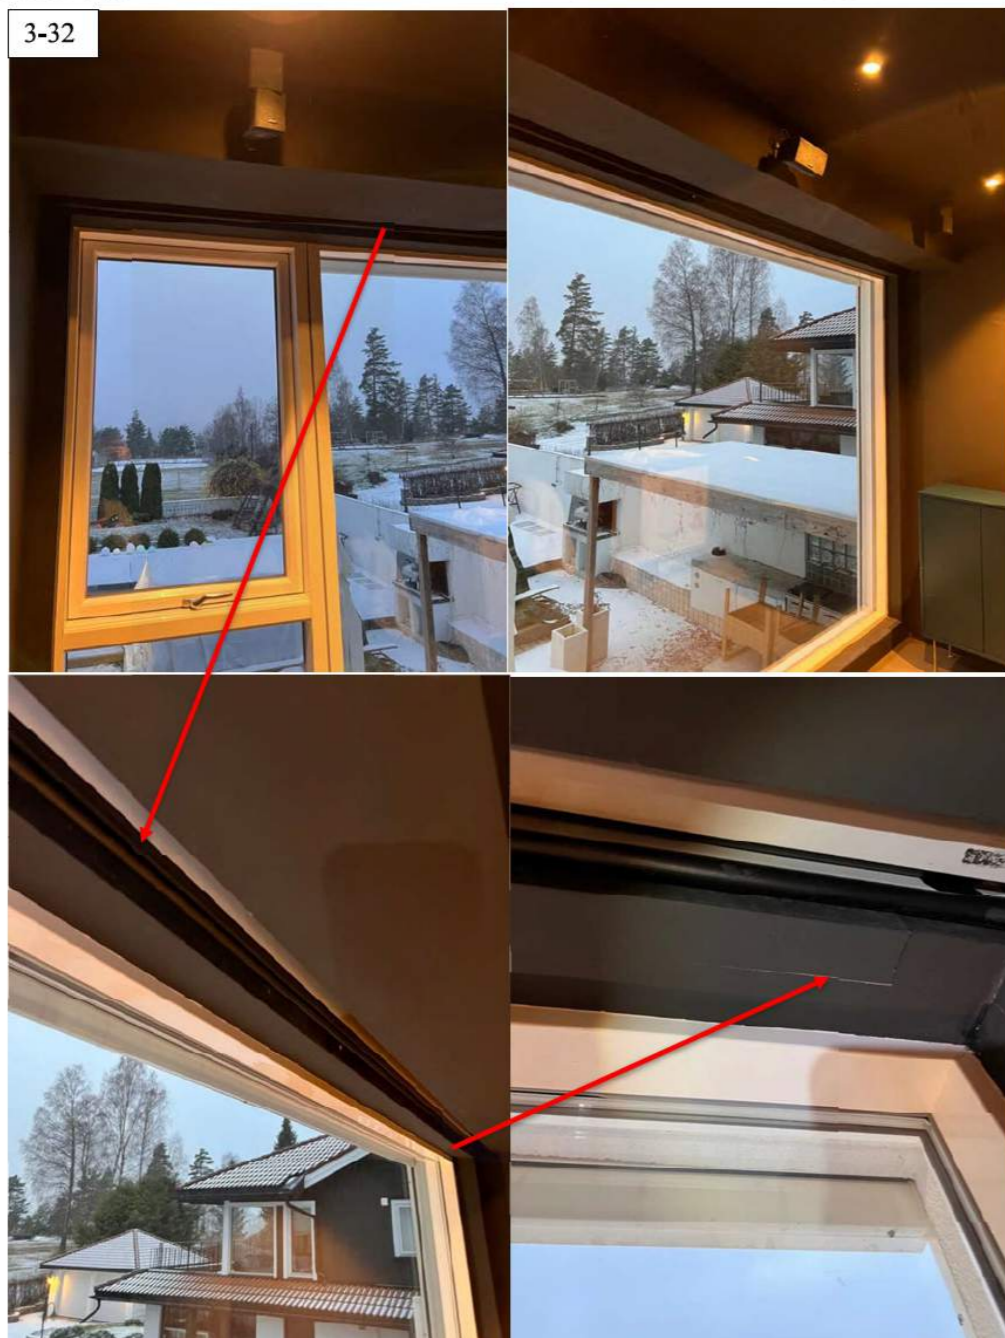
Piler på bilder over viser lerretet på soverommet i 2. etasje, som er fuktskadet som følge av vannlekkasje fra tak. Motor til lerretet er defekt. Pil på bildet til høyre viser at sparklekanter sprekker opp som følge av vannlekkasjen.

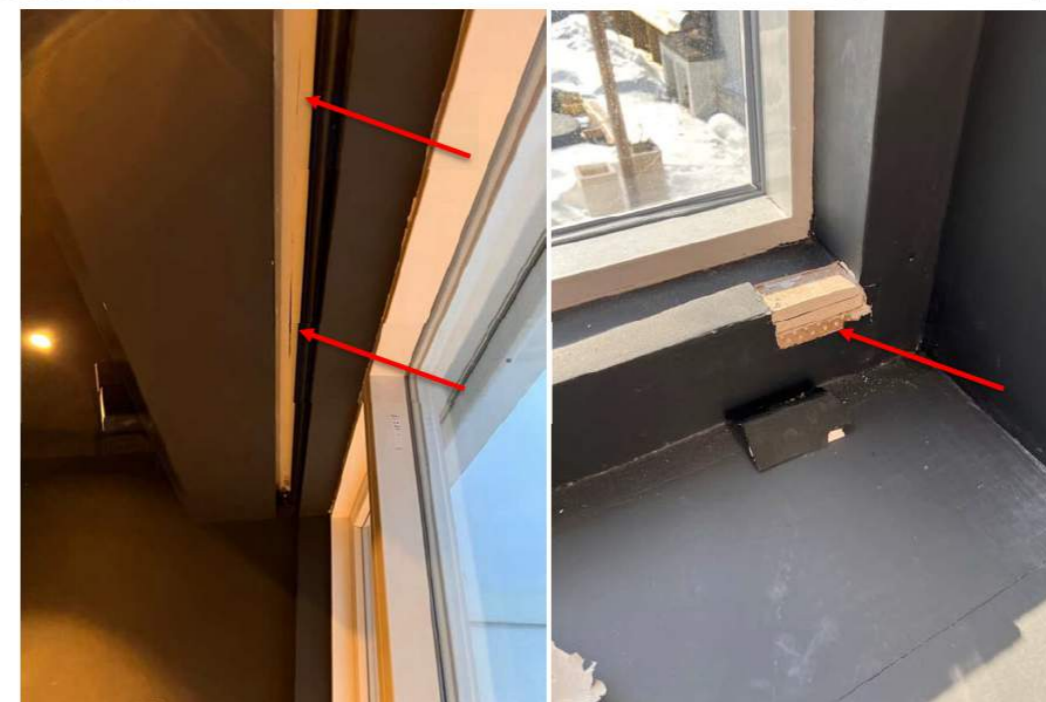
Piler på bilder over viser skader etter vannlekkasje fra utett yttertak.

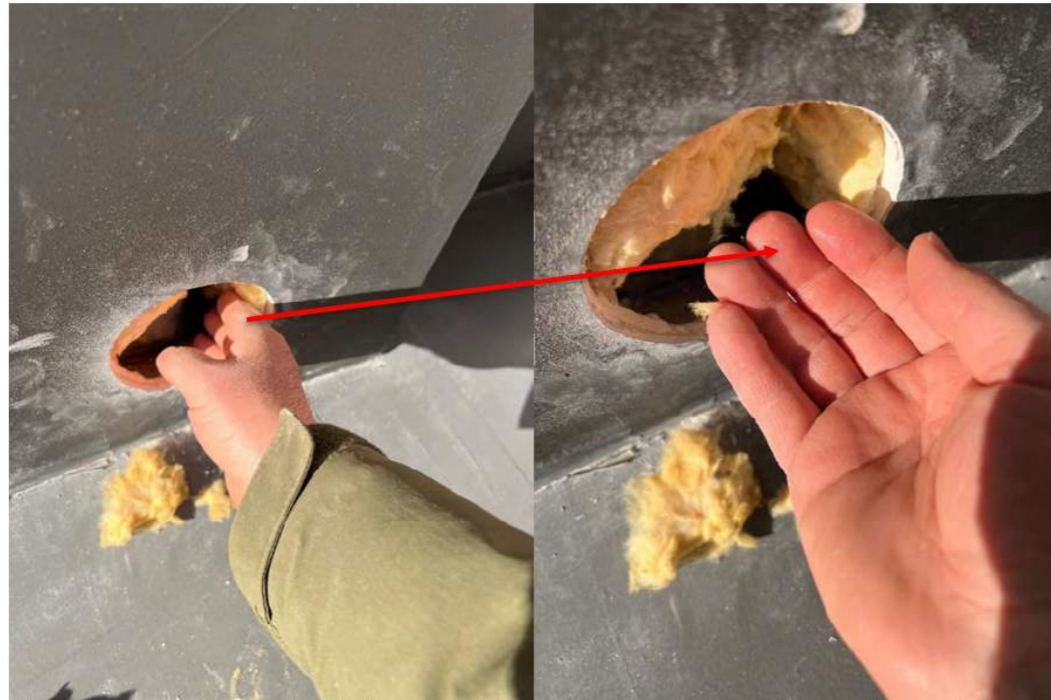
Pil på bildet viser undertegnades hånd som ble fuktig da jeg stakk hånden inn i hullet hvor det er avdekket vannskader i konstruksjonen. I denne veggen er det et nedløpsrør til taksluk. Det er mye vann i veggen og isolasjonen er gjennomvåt.

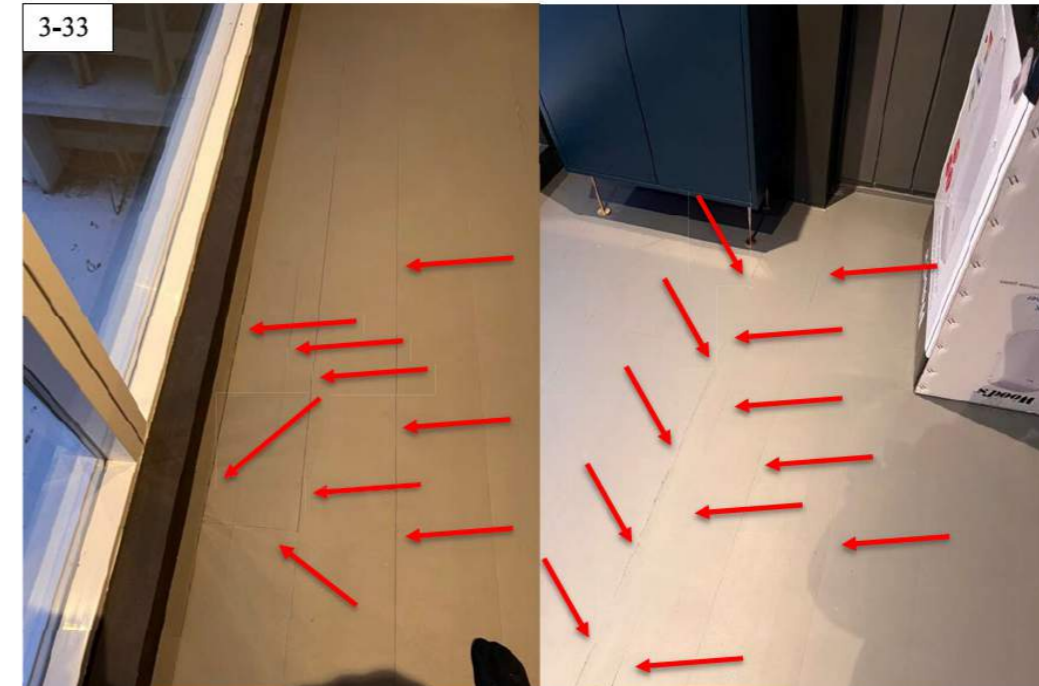
Piler på bilder over viser fuktskader i parkettgulvet på soverommet med lerretet, som følge av vannlekkasjen.

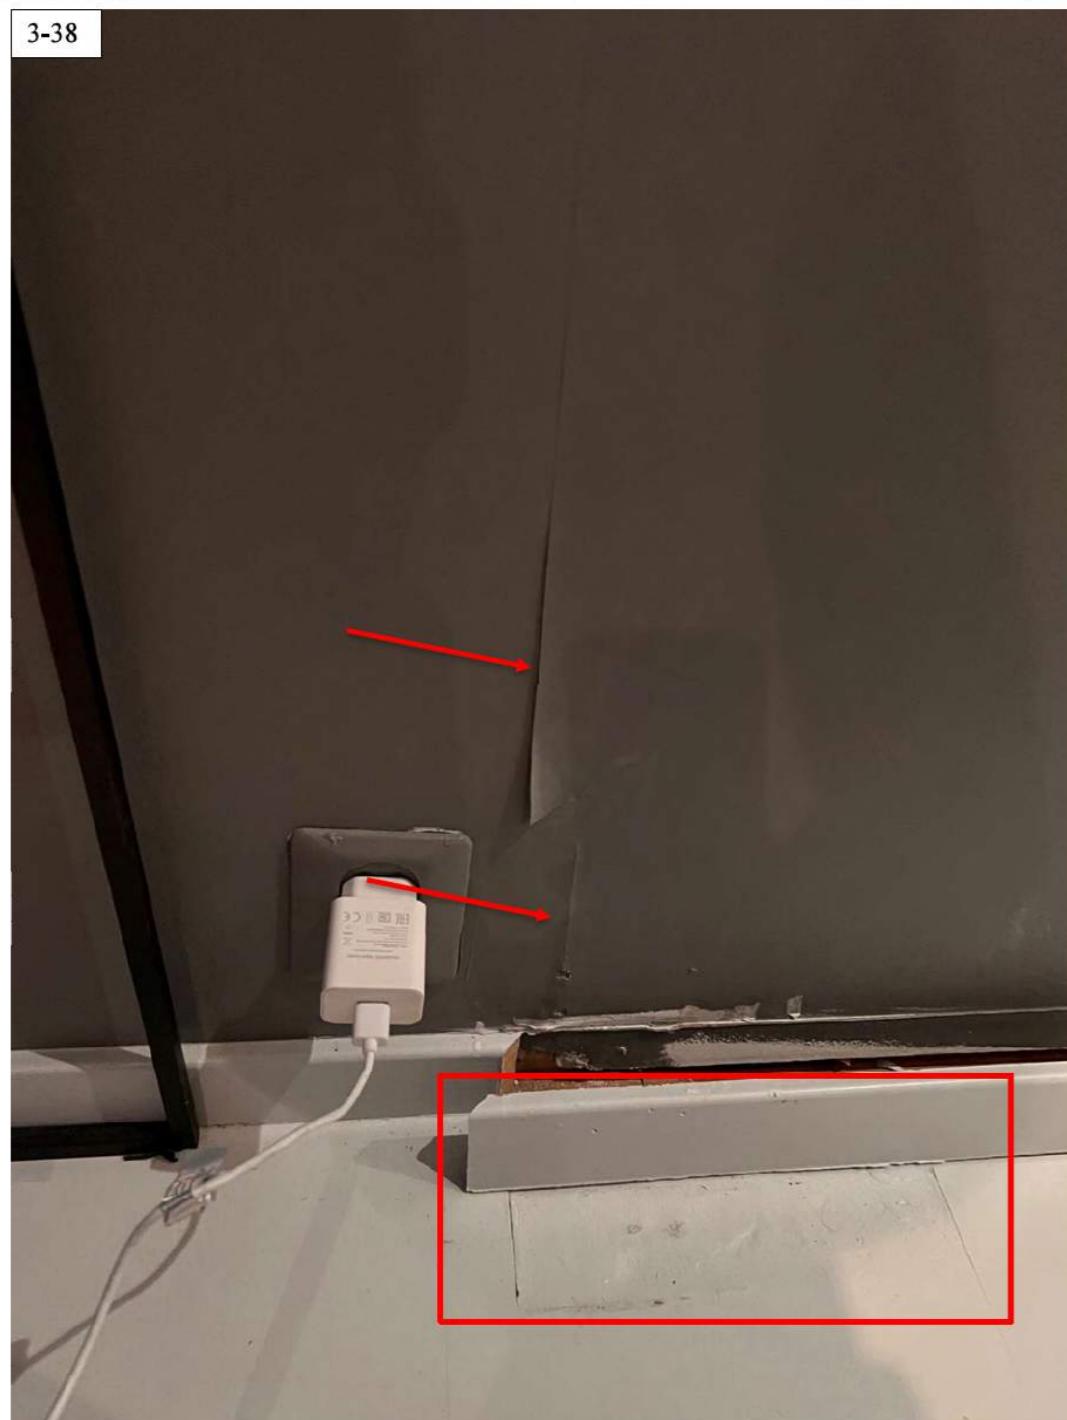
Piler på bildet viser at skjøtebånd på gipsplater har løsnet som følge av vannlekkasje fra utett tak. Merket område på gulv viser nok en tidligere lokal utbedring, mest sannsynlig etter en vannskade.

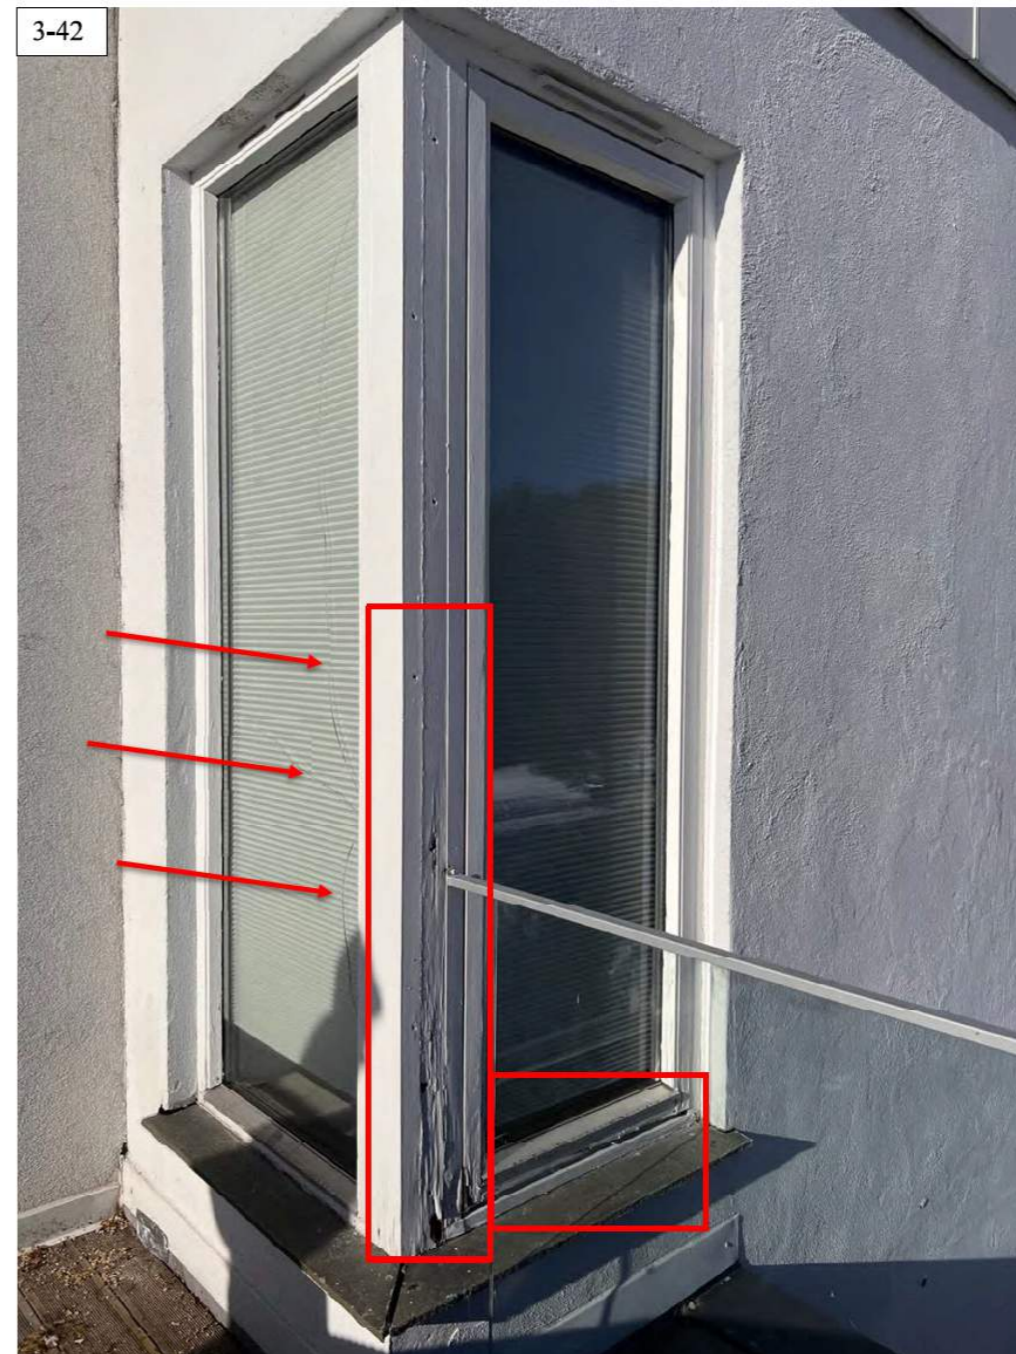
Merket områder på bildet viser råteskade på hjørnestolpe og to vinduer til stue 2. etasje. Det ene vinduet har sprukket som følge av belastningen som vinduene blir påført nå som hjørnestolpen er råteskadet og ikke bærende. Glassrekkverket er festet til råteskadet treverk. Det tar omtrent 12-15 år og få så mye råteskade i slikt treverk. Glassrekkverket er fra 2016/2017.

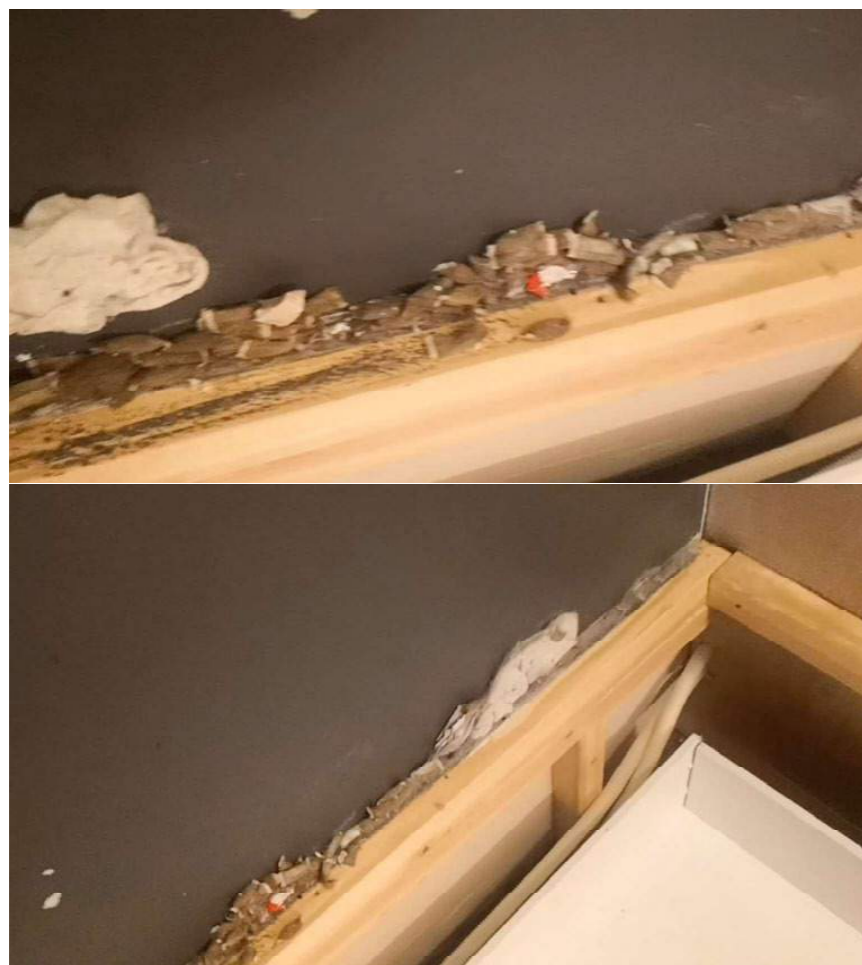
I tillegg til bygningsmessige avvik viser kjøper til bilder som ble tatt kort tid etter overtagelse som viser at boligen ikke var tilstrekkelig rengjort. I et av rommene i 1. etasje var det mye snus og annen søppel bak sengen/madrassen som ble kjøpt med boligen da sengen var plassbygd.
