# Tilstandsrapport

Enebolig

A.C.Furuholmens gate 3, 1831 ASKIM

Befaringsdato: 28.09.2023

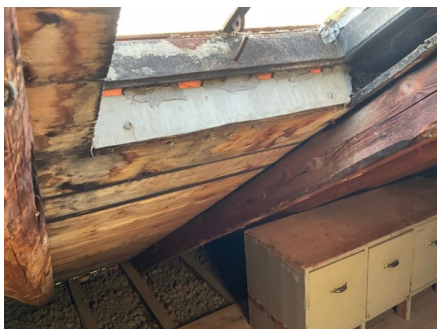
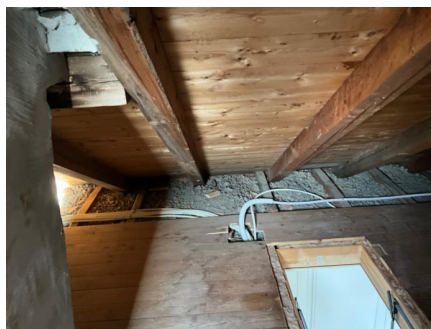
#### Vurdering av avvik:

- Det er begrenset/dårlig ventilerings av takkonstruksjonen.
- Det er påvist fuktskjolder/skader i takkonstruksjonen.
  - Begrenset med lufting ned mot ender av loftet. Skrå tretak med kaldt loft anbefaler en ca. 50 mm kontinuerlig spalte. God og kontinuerlig lufttetting i himling er viktig, slik at luftlekkasjene reduseres til et minimum og risiko for skader reduseres.
  - Påvist fuktskjolder i undertaket på loftet samt noe fuktskader i bordgulv. Det ble foretatt fuktmålinger på tilfeldig utsatte områder, uten at det ble vist unormale verdier.

- Vedrørende lufting, kan konstruksjonen fungere med dette avviket, det må dog gjøres utbedringer om avviket skal lukkes. Det vil imidlertid sjelden være økonomisk rasjonelt som et enkeltstående tiltak. Ved omlegging av taktekingen, bør det tas med i vurderingen at luftingen legges over taket.

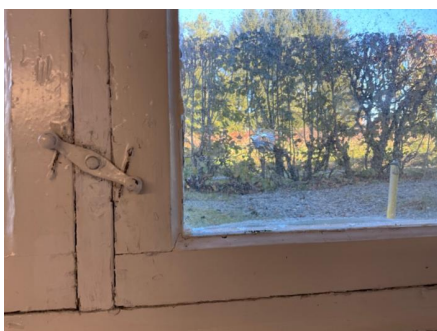
## TG 2 Vinduer

- Det er påvist avvik rundt innsettsingsdetaljer.
- Det er påvist tegn på innvendig kondensering av enkelte vindusglass.
- Det er avvik:

- Påvist skade/sprekk i ett vindu i kjeller.

- Det bør gjøres tiltak for å lukke avviket.

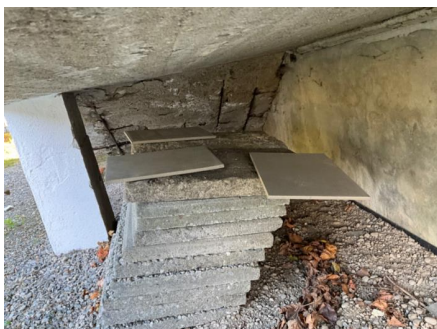
- Påvist sprekker samt synlige skader/armering i utvendig trapp, tegn på frostspreng.

- Trapp må utbedres/rives om avviket skal lukkes.

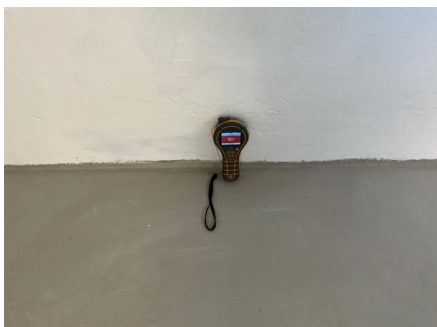
## Rom Under Terreng

- Det er påvist indikasjoner på noe fuktgjennomtrenging inn i kjellermur.
- Det er påvist indikasjoner på noe fuktgjennomtrenging i kjellergulv.
- Takstmannen gjorde fuktsøk direkte på grunnmursvegger ved hjelp av ett Protimeter, påvist unormale verdier. Dette er ikke ansett som unormalt, grunnet kapillært oppsug fra grunnen.
- Det er ikke montert fuktsperre eller lagt isolasjon mot grunnen, det må derfor påregnes fukt fra grunnen.

- Det påviste fuktnivå gir grunn til å overvåke konstruksjonen jevnlig for å se utvikling over tid, og eventuelt foreta tiltak for å unngå fuktskader.

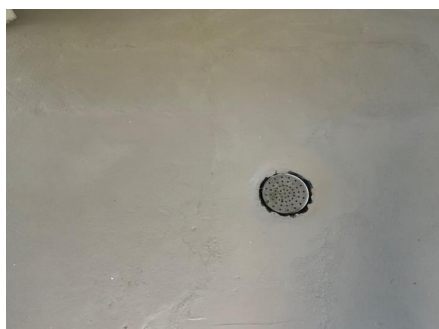
- Renovering er kun anbefalt grunnet manglende tettesjikt. Vaskerommet kan fortsatt tåle forsiktig bruk. Det er dog ingen garantier.

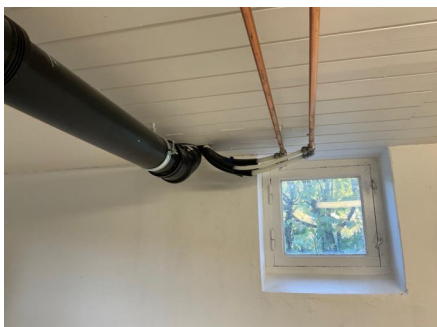
- Det er påvist at eventuelt lekkasjevann fra rør i rør system ikke ledes til sluk eller annen kompenserende løsning.
- Mer enn halvparten av forventet brukstid er passert på innvendige vannledninger.

- Det bør foretas tiltak på anlegget som sikrer bedre løsning på eventuelt lekkasjevann fra rør i rør system.
- Det er ikke behov for utbedringstiltak siden anlegget fungerer i dag, men ut ifra alder kan skader plutselig oppstå på eldre anlegg.

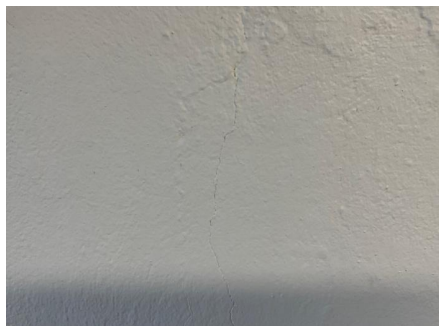
• Det er registrert sprekker/deformasjoner som gir grunn til å overvåke konstruksjonen.

- Påvist noe sprekker i grunnmur. Når det oppstår sprekker i puss/mur vil vannbelastningen og faren for frostskaider øke. Skrå sprekker/riss er et symptom på setninger. Horisontal sprekk/riss i grunnmur skyldes sannsynligvis innpressing av kjellervegg.
- Påvist sprekker i betongdekket i kjeller samt fundament på inngangsparti.

• Det må gjennomføres ytterligere undersøkelser.

- Lokal utbedring (tetting av sprekker) må utføres for å lukke avviket, men anbefalt å følge med på eventuell utvikling av sprekkdannelser.
