A.C. Furuholmens gate 3, 1831 ASKIM

**Klassisk velholdt funkisbolig i et  
godt etablert boligområde -  
4 soverom - hage - sentrumsnært**

Befaringsdato: 28.09.2023    Rapportdato: 25.04.2024    Oppdragsnr.: 13975-2033    Referansenummer: XP6213  
Autorisert foretak: Moen Takst AS    Sertifisert Takstingeniør: Are Johan Moen

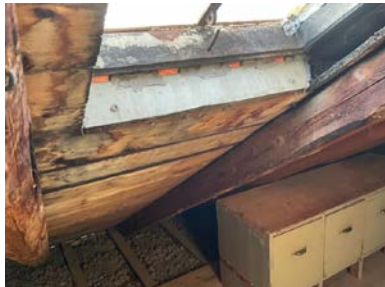
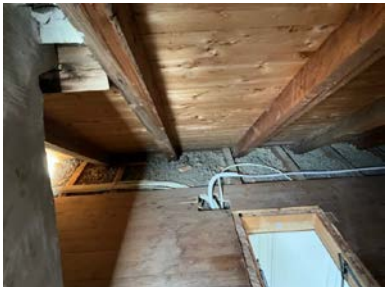
- Det er begrenset/dårlig ventilering av takkonstruksjonen.
- Det er påvist fuktskjolder/skader i takkonstruksjonen.

- Begrenset med lufting ned mot ender av loftet. Skrå tretak med kaldt loft anbefaler en ca. 50 mm kontinuerlig spalte. God og kontinuerlig lufttetting i himling er viktig, slik at luftlekkasjene reduseres til et minimum og risiko for skader reduseres.  
- Påvist fuktskjolder i undertaket på loftet samt noe fuktskader i bordgulv. Det ble foretatt fuktmålinger på tilfeldig utsatte områder, uten at det ble vist unormale verdier.

- Vedrørende lufting, kan konstruksjonen fungere med dette avviket, det må dog gjøres utbedringer om avviket skal lukkes. Det vil imidlertid sjelden være økonomisk rasjonelt som et enkeltstående tiltak. Ved omlegging av taktekingen, bør det tas med i vurderingen at luftingen legges over taket.

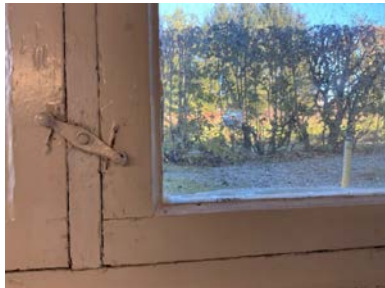
### TO 2 Dører

- Det er påvist avvik rundt innsettsdetaljer.
- Det er påvist utetthet/åpning mellom dørblad og dørkarm. Dvs. at kaldtrekk kan oppstå.

- Det bør gjøres tiltak for å lukke avviket.

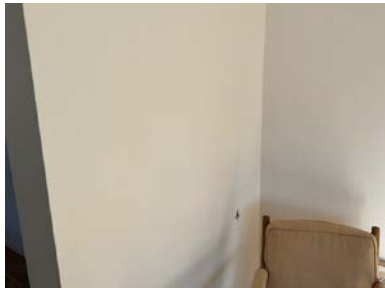
## Rom Under Terreng

- Det er påvist indikasjoner på noe fuktgjennomtrenging inn i kjellermur.
- Det er påvist indikasjoner på noe fuktgjennomtrenging i kjellergulv.

- Takstmannen gjorde fuktsøk direkte på grunnmursvegger ved hjelp av ett Protimeter, påvist unormale verdier. Dette er ikke ansett som unormalt, grunnet kapillært oppsug fra grunnen.

- Det er ikke montert fuktsperre eller lagt isolasjon mot grunnen, det må derfor påregnes fukt fra grunnen.

- Det påviste fuktnivå gir grunn til å overvåke konstruksjonen jevnlig for å se utvikling over tid, og eventuelt foreta tiltak for å unngå fuktskader.
