# Tilstandsrapport

Halvpart av tomannsbolig

Sportsveien 23, 1604 FREDRIKSTAD

Befaringsdato: 19.05.2025

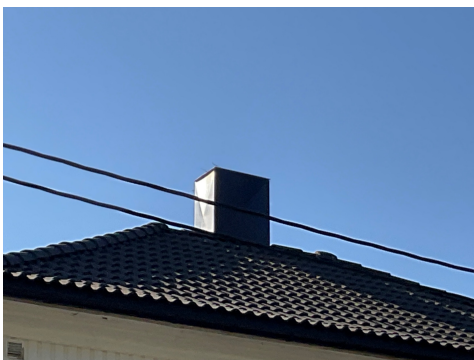
### Taktekking

- Mer enn halvparten av forventet brukstid er passert på undertak.

- Tidspunkt for utskiftning av undertak nærmer seg.

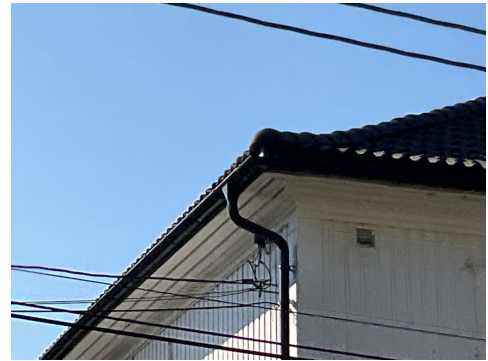
### Nedløp og beslag

- Det mangler snøfangere på hele eller deler av taket, men det var ikke krav om dette på byggemeldingstidspunktet.

- Det er ikke krav om utbedring opp til dagens krav.

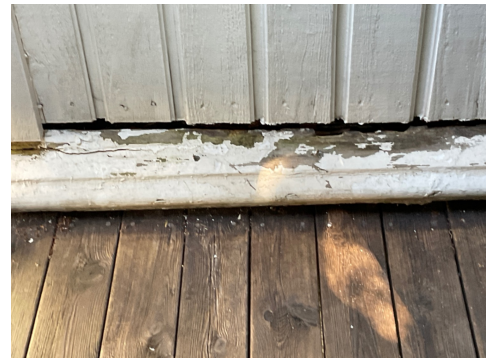
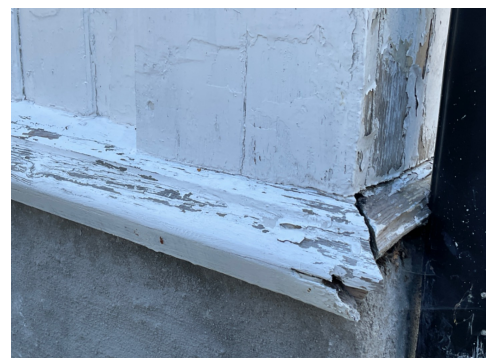
### Veggkonstruksjon

- Det er påvist spredte råteskader i bordkledningen.
- Det er værslitt/opsprukket trevirke/trepaneler.

- Lokal utbedring/utskiftning bør utføres.
- Råteskadet trekledning må skiftes ut.

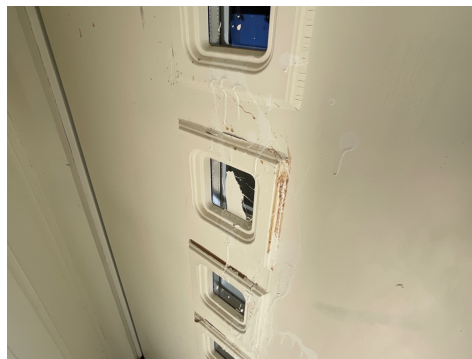
## TG 2 Dører

- Karmene i dører er værslitte utvendig og det er sprekker i treverket.

- Det må påregnes noe vedlikehold og at enkelte dører må skiftes ut.

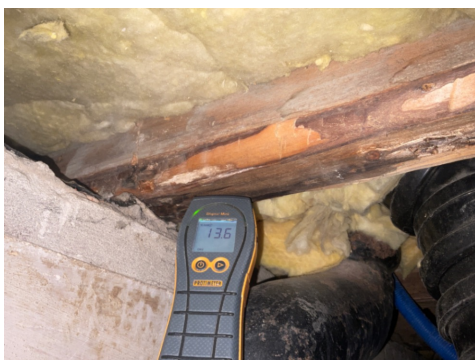
## TG 1 Overflater

Stedvis noe fuktmerker i etasjeskillere fra kjeller mot 1. etasje.  
Det registreres høyt fuktnivå i bjelke/etaseskillere fra kjeller mot 1. etasje

- Andre tiltak:
- Dersom avvik ikke utbedres er det fare for videre skadeutvikling.

Tilstanden må overvåkes. Om det ikke gjøres tiltak kan forholdet utvikle seg.

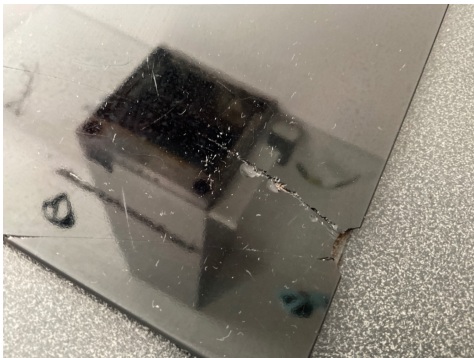
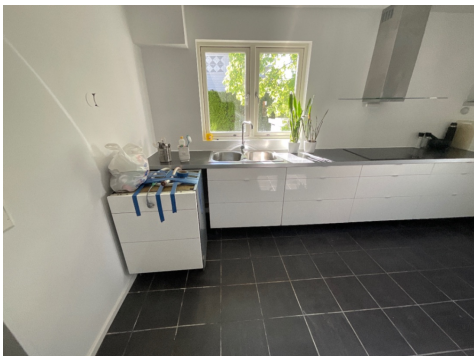
### 1. ETASJE > STUE/KJØKKEN

- Det er påvist at overflater har noe skader.

Sprekk i platetopp.

- Det må foretas lokal utbedring.

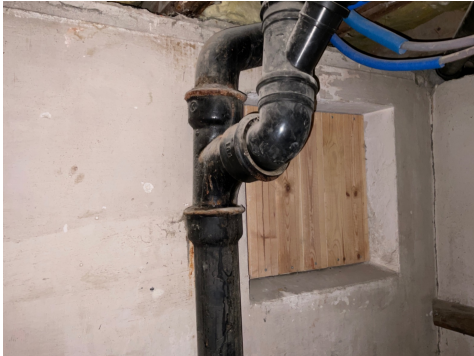
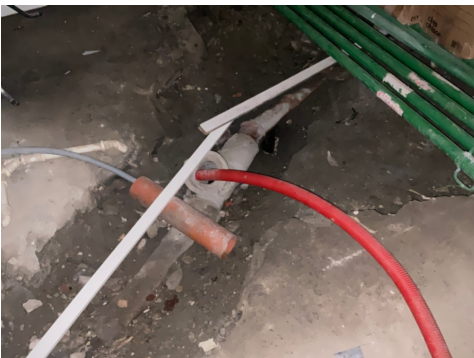
### ! TG 2 Avløpsrør

Eier har åpnet opp (pigget opp) rør til grunn i kjeller som gir økt fare for skadedyr m.m.

Det bør gjøres tiltak med å tette/fylle igjen rundt rør i kjeller for å begrense mulig skadeomfang.

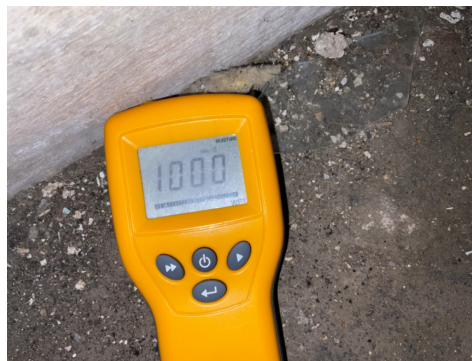
- Det mangler, eller på grunn av alder er det sannsynlig at det mangler, utvendig fuktsikring av grunnmuren ved kjeller/underetasje.
- Mer enn halvparten av forventet levetid på drenering er overskredet.

Kjeller benyttes i dag kun til sekundærbruk og det vil være lite hensiktsmessig å gjøre tiltak på nåværende tidspunkt. Det bør uansett gjøres lokale tiltak for å begrense fuktinnsig etc.

Tilstanden må overvåkes, og spesielt ved store nedbørsmengder.

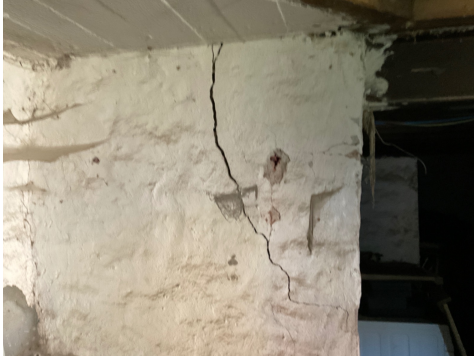
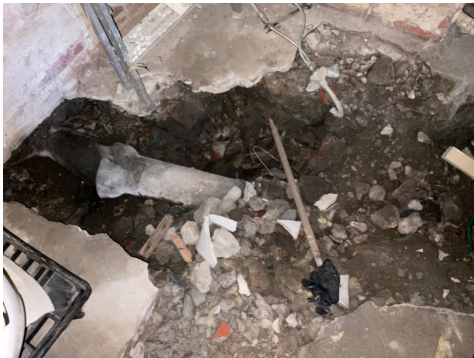
## ! TG 3 Grunnmur og fundamenter

- Det er registrert horisontalriss som er symptom på jordtrykk.
- Grunnmuren har sprekkdannelser.
- Det er påvist andre avvik:
- Grunnmuren har setningsskader.
