# Tilstandsrapport

Halvpart av tomannsbolig

Sportsveien 23, 1604 FREDRIKSTAD

Befaringsdato: 19.05.2025

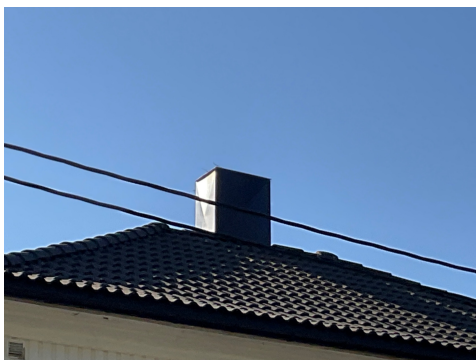
### Taktekking

Taket er tekket med betong takstein.

I 2008 ble i følge eier taket skiftet inkludert takpapp, sløyfer, lekter og stein samt takrenner. Undertak og takstoler ble ikke endret på.

- Mer enn halvparten av forventet brukstid er passert på undertak.

- Tidspunkt for utskiftning av undertak nærmer seg.

Avvik og tiltak på undertak er kun satt ut i fra at forskriften tilsier dette opp mot forventet levetid.

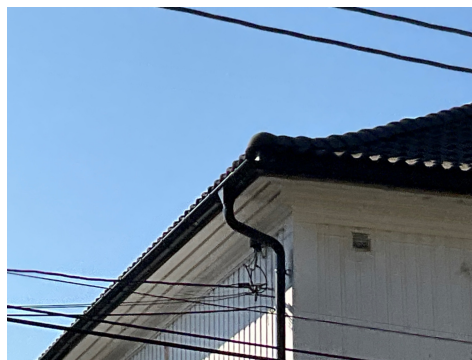
### Nedløp og beslag

- Det mangler snøfangere på hele eller deler av taket, men det var ikke krav om dette på byggemeldingstidspunktet.

- Det er ikke krav om utbedring opp til dagens krav.

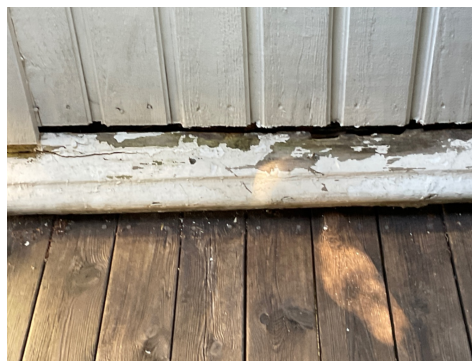
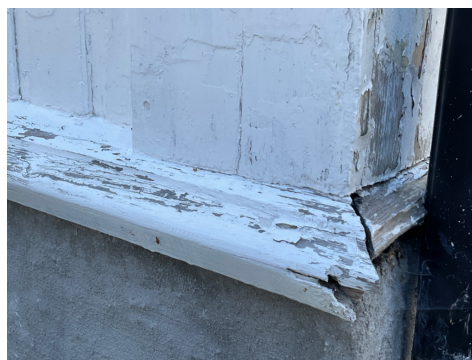
### Veggkonstruksjon

- Det er påvist spredte råteskader i bordkledningen.
- Det er værslitt/opsprukket trevirke/trepaneler.

- Lokal utbedring/utskiftning bør utføres.
- Råteskadet trekledning må skiftes ut.

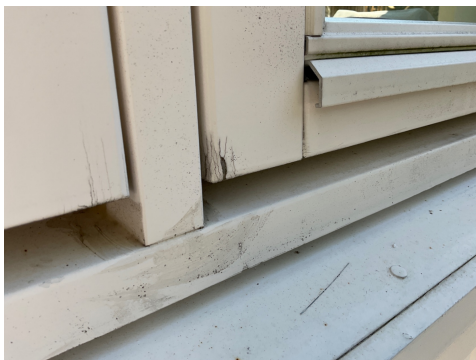
## TG 2 Vinduer

- Karmene i vinduer er slitte og det er sprekker i treverket.

- Det må foretas lokal utbedring.

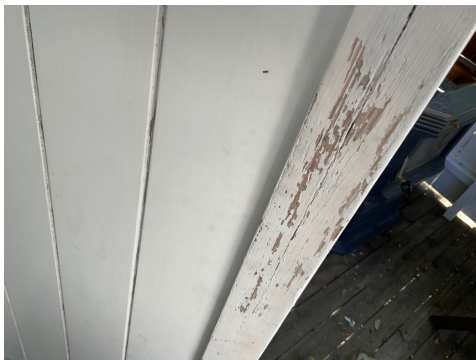
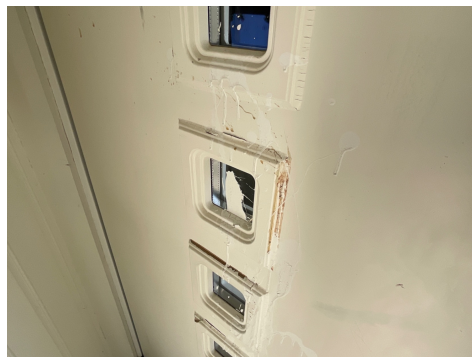
## TG 2 Dører

- Karmene i dører er værslitte utvendig og det er sprekker i treverket.

- Det må påregnes noe vedlikehold og at enkelte dører må skiftes ut.

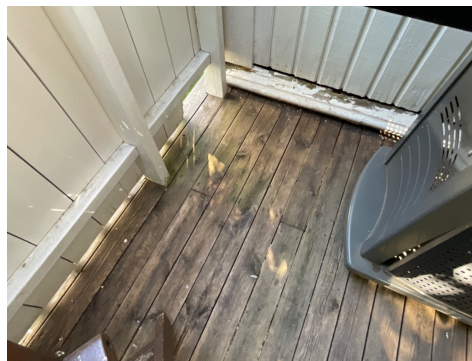
## TG 2 Balkonger, terrasser og rom under balkonger

- Rekkverket er for lavt i forhold til dagens krav til rekkverkshøyder.
- Det er påvist andre avvik:
- Det er værslitt/oppsprukket trevirke/trepaneler.

- Lokal utbedring/utskiftning bør utføres.
- Det er ikke krav om utbedring av rekkverkshøyde opp til dagens forskriftskrav.

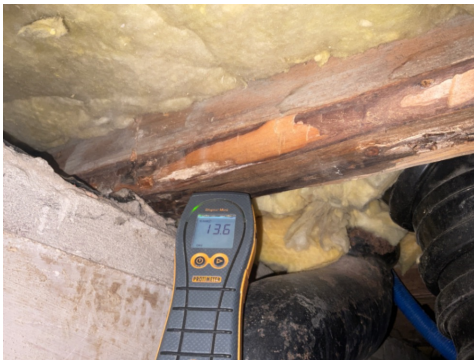
Stedvis noe fuktmerker i etasjeskillere fra kjeller mot 1. etasje.  
Det registreres høyt fuktnivå i bjelke/etaseskillere fra kjeller mot 1. etasje

- Andre tiltak:
- Dersom avvik ikke utbedres er det fare for videre skadeutvikling.

Tilstanden må overvåkes. Om det ikke gjøres tiltak kan forholdet utvikle seg.

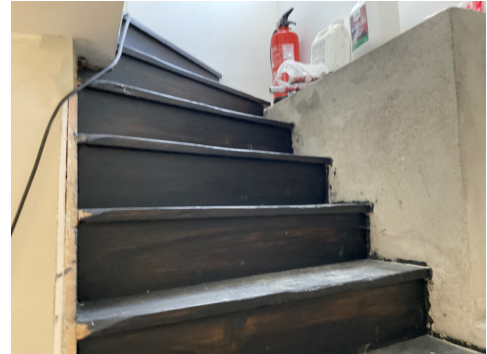
- Håndløper bør monteres, men det var ikke krav på byggetidspunktet.
- Rekkverk må monteres for å lukke avviket.

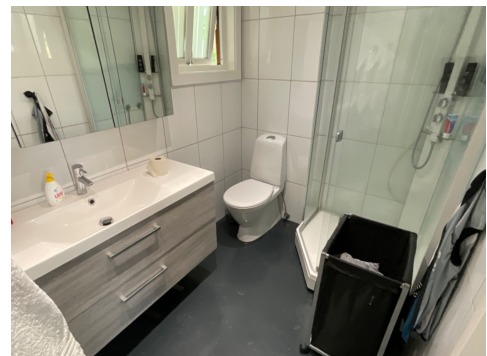
### 1. ETASJE > BAD

Dersom våtrommet skal tilfredsstillе dagens forskrift må det totalrenoveres. Alle forhold med tettesjikt, våtsone, sluk m.m. må dokumenteres.

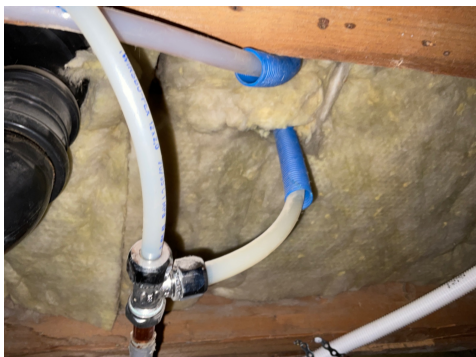
#### ! TG 1 Tilliggende konstruksjoner våtrom

Vannrør går rett i etasjeskillere og kommer til syne i kjeller. Det er ingen tegn til fukt/lekkasje.

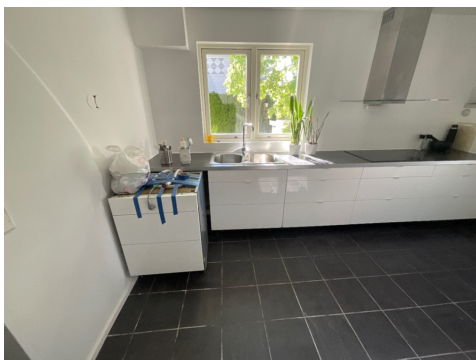
## KJØKKEN

Oppvaskmaskinen er på befaringsdagen ikke montert og det er ukjent om dette blir gjort før salg.

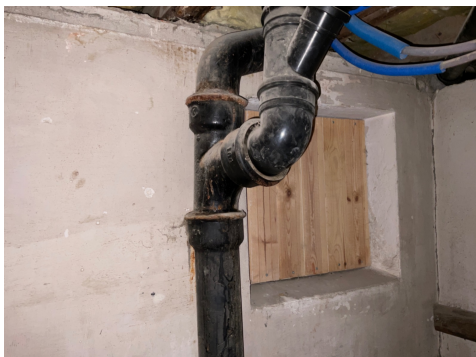
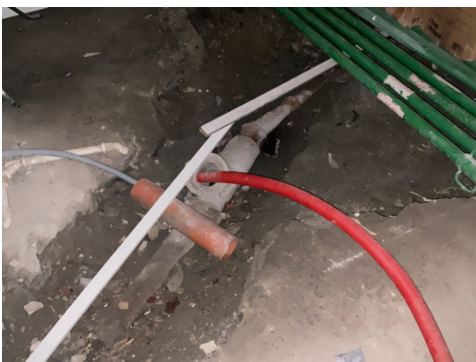
#### ! TG 2 Avløpsrør

Eier har åpnet opp (pigget opp) rør til grunn i kjeller som gir økt fare for skadedyr m.m.

Det bør gjøres tiltak med å tette/fylle igjen rundt rør i kjeller for å begrense mulig skadeomfang.

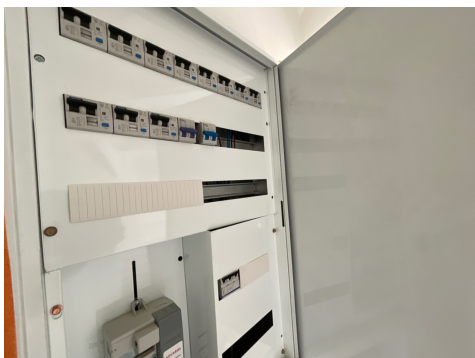
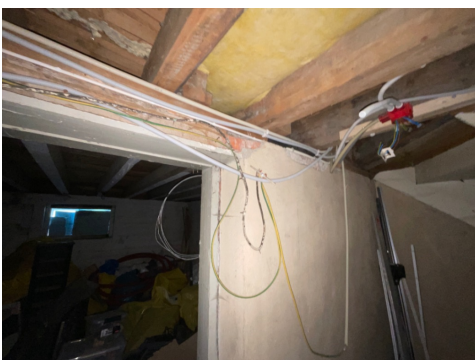
## ! TG 3 Elektrisk anlegg

Takstmannen er ikke utdannet elektriker og ser kun etter synlige avvik. Videre vurderes anlegget samt elektriske komponenter ut i fra alder. Eiers erfaringer og eventuelle problemer hensyntas. Har anlegget hatt el-kontroll innenfor de siste 5 år uten avvik eller om avvik har blitt rettet får ikke konstruksjonen avvik.

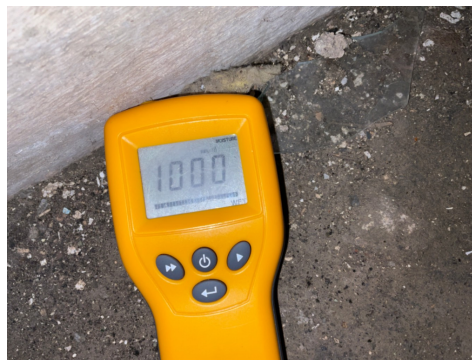
- Det mangler, eller på grunn av alder er det sannsynlig at det mangler, utvendig fuktsikring av grunnmuren ved kjeller/underetasje.
  - Mer enn halvparten av forventet levetid på drenering er overskredet.
- Selvom dreneringen er utbedret måles det stedvis høye verdier og dette har antatt sammenheng med normale kapilærkrefter som kommer fra grunn.

Kjeller benyttes i dag kun til sekundærbruk og det vil være lite hensiktsmessig å gjøre tiltak på nåværende tidspunkt. Det bør uansett gjøres lokale tiltak for å begrense fuktinnsig etc.

Tilstanden må overvåkes, og spesielt ved store nedbørsmengder.

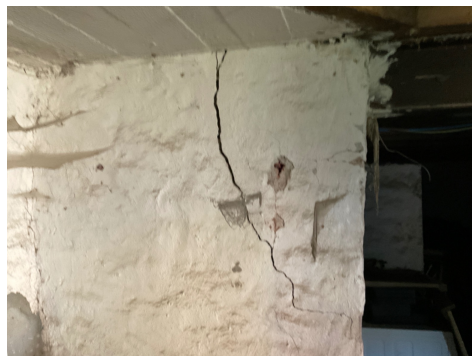
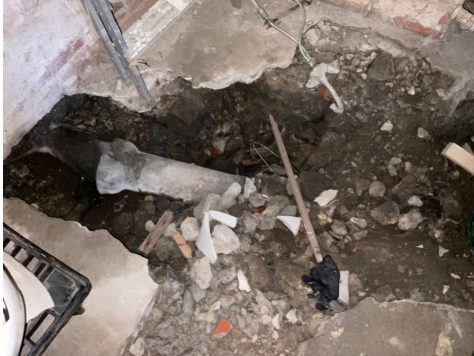
## ! TG 3 Grunnmur og fundamenter

Grunnmur av plasstøpt betong.

- Det er registrert horisontalriss som er symptom på jordtrykk.
- Grunnmuren har sprekkdannelser.
- Det er påvist andre avvik:
- Grunnmuren har setningsskader.

- Lokal utbedring må utføres.
