# Tilstandsrapport

Tomannsbolig

Kastanjeveien 12 , 1816 SKIPTVET

Befaringsdato: 04.03.2026

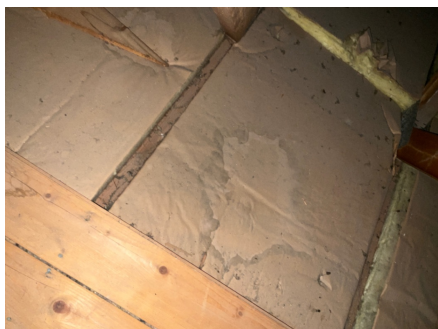
- Det er påvist fuktskjolder i undertak/takkonstruksjon.
- Det er registrert symptom på aktivitet fra skadedyr.

- Det er påvist stedvise fuktskjolder på folien/isolasjonsmaterialet på loftet. Årsaken til dette er ukjent, men det kan være relatert til kondensering som følge av avvik i dampsperrens funksjon. Dampsperrens oppgave er å hindre at varm og fuktig inneluft trenger opp i takkonstruksjonen, hvor den kan kondensere og forårsake fuktskader.

- Det er påvist spor av mus på loftet, noe som indikerer at skadedyr har hatt tilgang til området. Årsaken til dette kan være små åpninger, sprekker eller utilstrekkelig tetting i byggets konstruksjon som gir mus mulighet til å trenge inn.

- Det bør gjennomføres nærmere undersøkelser for å avdekke årsaken til fuktskjoldene, samt utbedre eventuelle avvik i dampsperrens funksjon for å hindre videre kondens og fuktskader i takkonstruksjonen.

- Det bør også foretas gjennomgang og utbedring av musetting rundt boligen for å forhindre at mus trenger inn, da dette kan føre til skader på materialer, isolasjon og elektriske installasjoner, samt forårsake vond lukt.

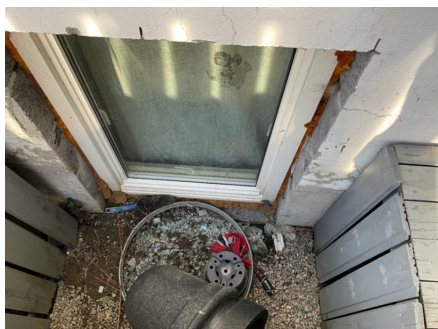
## TG 2 Vinduer

- Det er påvist avvik rundt innsettsdetaljer.

- Manglende tetting og beslag kan føre til vanninntrengning i konstruksjonen, som igjen kan gi fuktskader og redusert levetid på vinduene og tilstøtende bygningsdeler.

- Det bør etableres tilfredsstillende tetting rundt vinduene, samt montering av vannbrettbeslag i underkant og tetting rundt vinduet til soverommet i underetasjen.

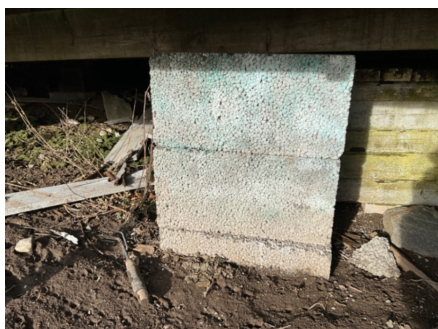
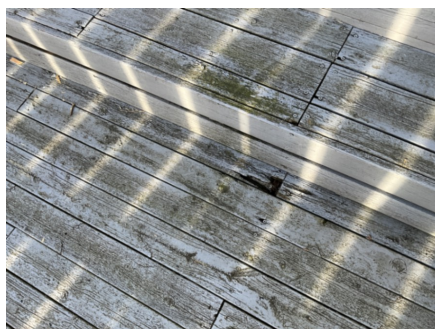
- Det er påvist fukt-/råteskader i konstruksjonen.
- Det er påvist værslitt og oppsprukket trevirke/trepaneler på terrasse og veranda, samt råteskader på terrasse, som følge av langvarig eksponering for vær og vind og manglende vedlikehold.
- Det er påvist skjevheter i terrassen, som skyldes utilstrekkelig eller mangelfullt grunnarbeid og fundamentering.
- Det er registrert slitasje på markiseduker.

- Andre tiltak:
- Værslitt og oppsprukket trevirke samt råteskader på terrasse og veranda bør utbedres ved utskifting av skadet materiale og gjennomføring av nødvendig vedlikehold. Ytterligere undersøkelser anbefales.
- Skjevheter i terrassen bør rettes opp ved å forbedre grunnarbeid og fundamentering.
- Dersom tiltak ikke iverksettes, vil skadene kunne utvikle seg videre og føre til redusert bæreevne, økt vedlikeholdsbehov og forkortet levetid for konstruksjonen.

**Kostnadsestimat: 200 000 - 500 000**

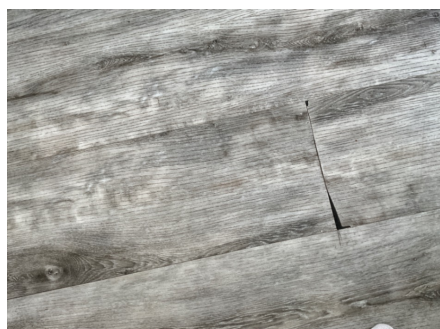
## Etasjeskille/gulv mot grunn

- Målt høydeforskjell på mellom 10 - 20 mm innenfor en lengde på 2 meter. Tilstandsgrad 2 gis med bakgrunn i standardens krav til godkjente måleavvik.
- Det ble foretatt kontroll på planhetsavvik ved hjelp av en punktlaser, målt ca. 11 mm i stue og 10 mm i kjøkken. I underetasje ble det målt ca. 7 mm i gang og 8 mm i soverom. Lokalt ble det målt ca. 10 mm over 2 meter i stue og kjøkken og 4 mm i underetasje.

- Andre tiltak:
  - For å oppnå tilstandsgrad 0 eller 1 må høydeforskjellene rettes opp.
  - Det anbefales å vurdere utbedring dersom det skal gjennomføres større oppgraderinger eller renovering av gulvene.
  - Konsekvensen av avvikene er hovedsakelig estetisk, men kan påvirke møblering og innredning.

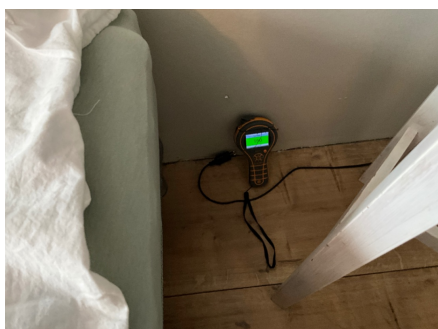
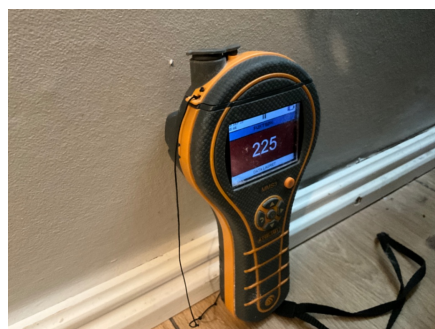
- Det er påvist indikasjoner på noe fuktgjennomtrenging inn i kjellermur.
- Takstmannen gjorde fuksøk direkte på grunnmursvegger ved hjelp av ett Protimeter, påvist unormale verdier.

- Andre tiltak:
  - Det påviste fuktnivået tilsier at konstruksjonen bør følges opp jevnlig. Ved tegn til økning i fukt eller synlige endringer, bør det gjennomføres ytterligere undersøkelser for å vurdere behovet for tiltak.

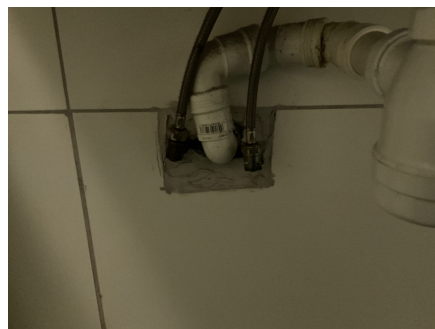
- Det er påvist mangelfull/feil utførelse rundt rørgjennomføringer e.l. som gir fare for fukt i konstruksjonen i våtsone.
- Mer enn halvparten av forventet brukstid er passert på membranløsningen.
- Mer enn halvparten av forventet brukstid er passert på slukløsningen.

- Over halvparten av forventet brukstid på tettesjikt og sluk er passert, og det er usikkert om tettesjiktet er tilstrekkelig for dagens bruk, som innebærer utstrakt dusjing og vannsøl. For å redusere risikoen for lekkasjer anbefales det å benytte et tett dusjkabinett med avløp til sluket. Det er imidlertid ingen garantier for tettesjiktets tilstand, og tidspunktet for nødvendig utskifting er usikkert.

- Det bør foretas utbedring av tetting rundt rørgjennomføringer i våtsone for å redusere risikoen for fuktinntrengning i konstruksjonen.

- Videre bør tilstanden på tettesjikt og sluk overvåkes jevnlig, og det må påregnes utskifting av disse på sikt, da over halvparten av forventet brukstid er passert. Konsekvensen av manglende tiltak kan være vannlekkasjer og fuktskader i tilstøtende konstruksjoner.

- Det anbefales å benytte dusjkabinett med avløp til sluk for å redusere belastningen på eksisterende tettesjikt.

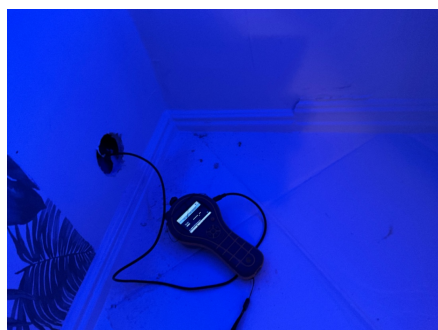
Hulltaking er foretatt, uten å påvise unormale forhold. Hulltaking er foretatt under trapp. Fuktvotemåling (vekt%) i konstruksjonen ble målt til under 6.

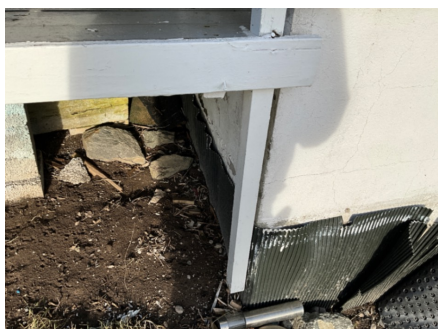
## Grunnmur og fundamenter

- Grunnmuren har sprekkdannelser.

- Påvist riss/sprekker i mur. Når det oppstår sprekker i puss/mur vil vannbelastningen og faren for frostskaider øke. Skrå sprekker/riss er et symptom på setninger. Horisontal sprekk/riss i grunnmur skyldes sannsynligvis innpressing av kjellervegg. Anbefaler å følge med på videre utvikling.

- Sprekkene bør overvåkes regelmessig for å unngå forverring. Tetting kan bli aktuelt for å hindre vanninntrengning og frostskaider.
- Dersom sprekken utvikler seg, bør det vurderes ytterligere undersøkelser og utbedring for å redusere risiko for vannskaider, frostskaider og eventuelle setningsskaider i konstruksjonen.
