Tilstandsrapport

Enebolig med garasje

Ilebekkveien 408, 1963 FOSSER

Befaringsdato: 01.10.2024

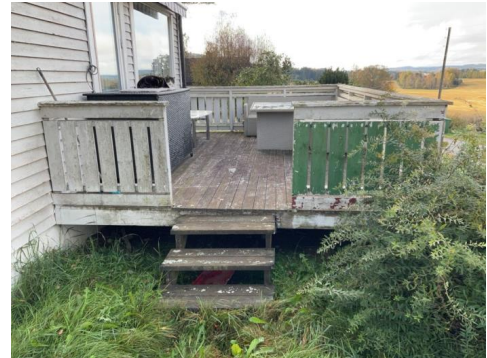
Terrassen har generelt stor slitasje med bla. malingsflass og tørkesprekker.

- Lokal utbedring/utskiftning bør utføres.

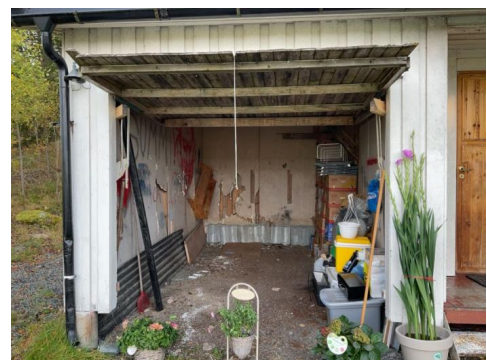
! TG 2 Garasje

Det er skader på innvendige plater i garasjen.

Skadede plater bør skiftes ut.

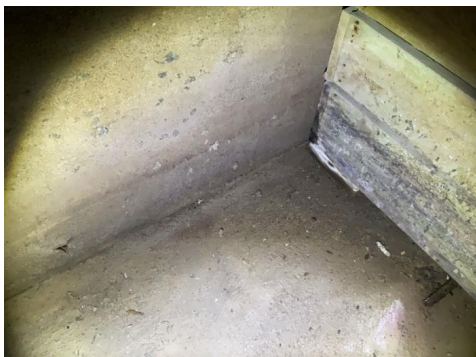
- Det er påvist indikasjoner på noe fuktgjennomtrenging i kjellergulv.
- Det er påvist indikasjoner på noe fuktgjennomtrenging inn i kjellermur.
- Det er påvist synlig fuktighet på mur/gulv i kjeller.

- Det påviste fuktnivå gir grunn til å overvåke konstruksjonen jevnlig for å se utvikling over tid, og eventuelt foreta tiltak for å unngå fuktskader.
- Det må foretas tiltak for å redusere/begrense fuktgjennomtrenging inn i kjeller.

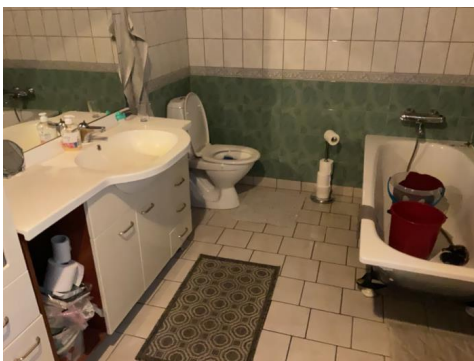
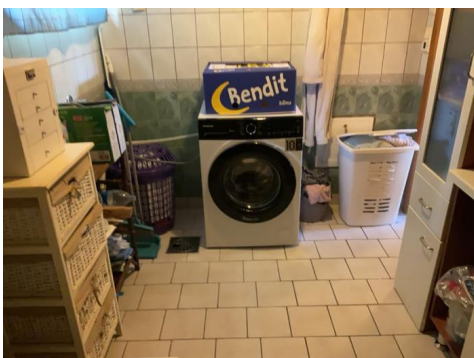
Det er manglende membran/tettesjikt i sluket (konstruksjon med fare for fuktskader). Type membran forøvrig er ikke kjent - det er ikke fremlagt dokumentasjon på baderommet.

Gulvet er hovedsaklig flatt og det er stedvis motfall, så ved evt. lekkasje fra installasjoner vil vann bli stående på gulvet.

Det er sprekker i enkelte fliser.

Det er sprekker i enkelte fuger.

Baderomsinnredningen har slitasje, det er riss/krakellering i servant og lysarmatur er defekt.

- Våtrommet må totalrenoveres. Alle forhold med tettesjikt, våtsone, sluk m.m. må dokumenteres.

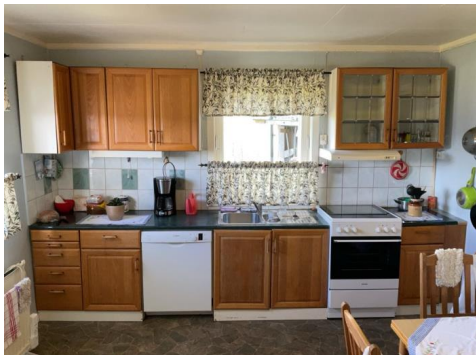
Kjøkkeninnredning har slitasje, skader og skjevheter.

- Det må påregnes lokal utbedring/utskiftning.

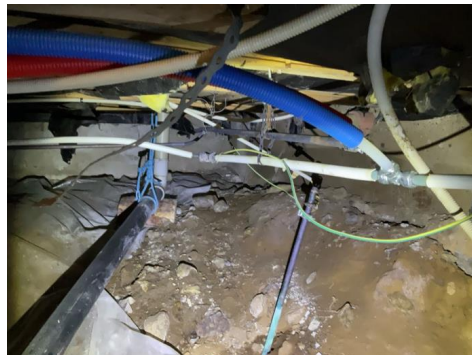
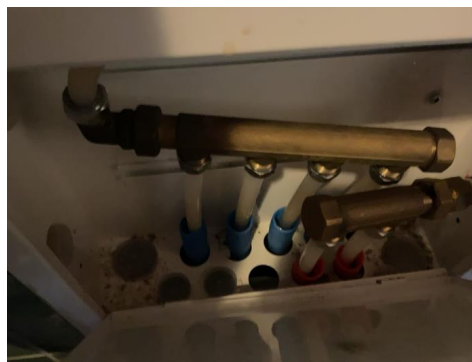
- Det er påvist at eventuelt lekkasjevann fra rør i rør system ikke ledes til sluk eller annen kompensierende løsning.
- Det er påvist ufagmessig utførelse av vannledninger.
- Mer enn halvparten av forventet brukstid er passert på innvendige vannledninger.
- Det er påvist at vannrør som er utsatt for kulde har mangelfull isolering.

Rørskap på bad er ikke tett (åpent i vegg) og ved evt. lekkasje her vil boligen bli fuktskadet.

- Vannrør må isoleres i kalde rom.
- Anlegget bør sjekkes av fagperson.
- Det bør foretas tiltak på anlegget som sikrer bedre løsning på eventuelt lekkasjevann fra rør i rør system.

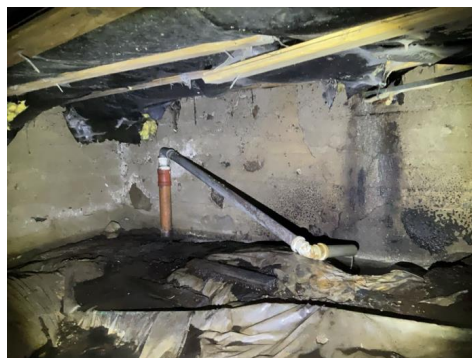
! TG 3 Avløpsrør

- Det er ikke påvist tilfredsstillende lufting av avløpsanlegget.
- Mer enn halvparten av forventet brukstid er passert på innvendige avløpsledninger.
- Det er påvist at det drypper/lekker fra avløpsrør/skjøter.

- Skal avviket lukkes, må løsning på lufting av kloakk etableres.
- Skader på anlegget må utbedres.

Avløpsrør fra kjøkkenet må utbedres/kobles til.
