Tilstandsrapport

Enebolig med garasje

Ilebekkveien 408, 1963 FOSSER

Befaringsdato: 01.10.2024

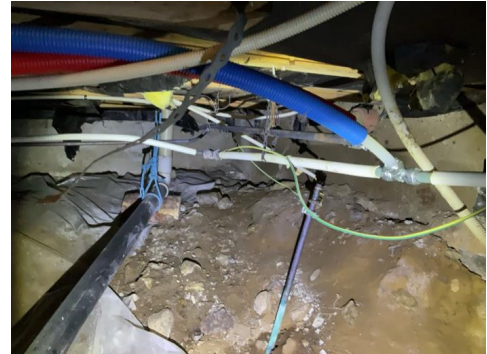
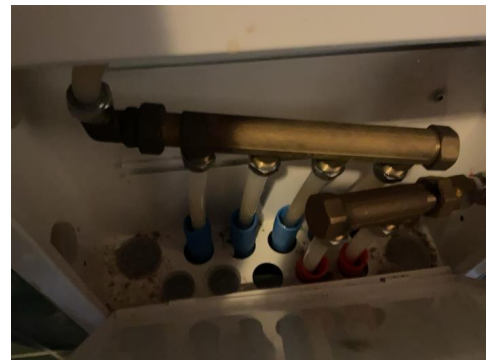
! TG 2 Avløpsrør

Det er avløpsrør av plast. Alder er ikke kjent, men de antas å være over 25 år.

- Det må gjøres nærmere undersøkelser.
- Skal avviket lukkes, må løsning på lufting av kloakk etableres.

Kloakklufting bør føres over tak.
