Ilebakkveien 408, 1963 FOSSER

**Vestvendt og solrik eiendom på ca.
1 mål i landlige omgivelser.
Enebolig, garasje, hage og
terrasse. Renoveringsobjekt.**

Tilstandsrapport

ENEBOLIG MED GARASJE

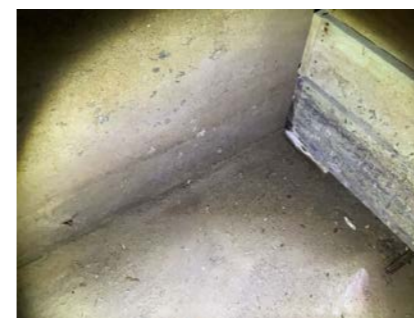
Bygningen har krypkjeller under trebjelkelag og stubbegulv. Vurdering av avvik: Det er skader i vindsperrerapp på undersiden av gulvet/stubbloftet.

TG 2 Krypkjeller

Bygningen har krypkjeller under trebjelkelag og stubbegulv.

Tilstand på stubbloftet og gulvbjelker bør undersøkes nærmere.
Det bør etableres ny vindsperre og isolasjon på undersiden av gulvet.

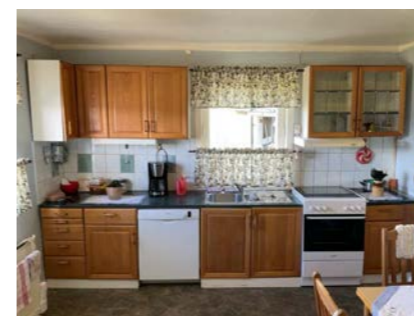
Kjøkken > 1. etasje > Kjøkken > Avtrekk
Det er kjøkkenventilator med avtrekk ut. Vurdering av avvik: Avtrekksvifte er defekt.

1. ETASJE > KJØKKEN

TG 3 Avtrekk

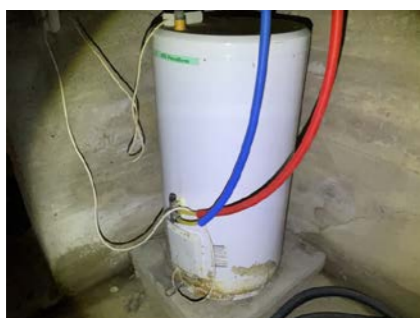
TG 3 Elektrisk anlegg
