# Tilstandsrapport

Enebolig

Eidshaugvegen 934 , 7940 OTTERSØY

Befaringsdato: 06.05.2026

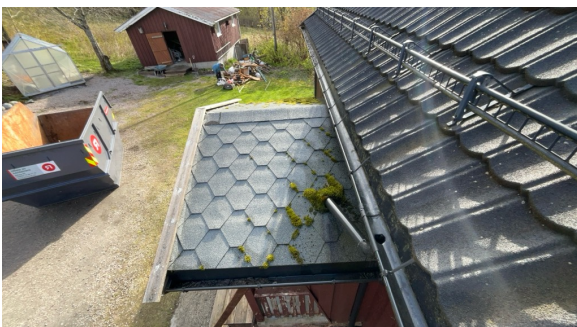
- Mer enn halvparten av forventet brukstid er passert på undertak.
- Det er avvik:

Mose bør fjernes fra taktekket, spesielt på pappshingelen over inngangspartiet, for å redusere risikoen for fuktgjennomtrengning og skade på undertaket. Videre bør tilstanden overvåkes jevnlig, da mose kan forkorte takets levetid og føre til økte vedlikeholdskostnader.

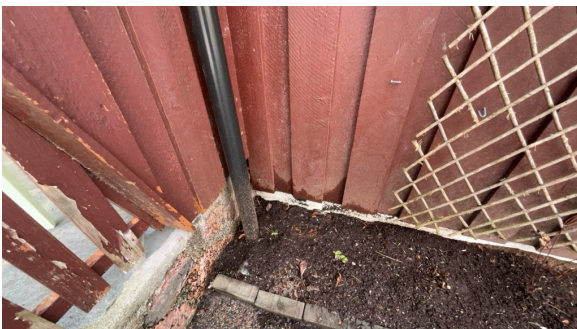
Ved inngangspartiet ble det registrert at kledningen var svært oppfuktet, som følge av takvann som renner over takrennene.

Det bør etableres tilstrekkelig lufting i nedre kant av kledningen mot grunnmur for å redusere risikoen for fuktskader og råte i kledningen.

Oppfuktet kledning ved inngangspartiet bør utbedres, og årsaken til overrenning fra takrennene må utbedres for å hindre videre fuktskader.

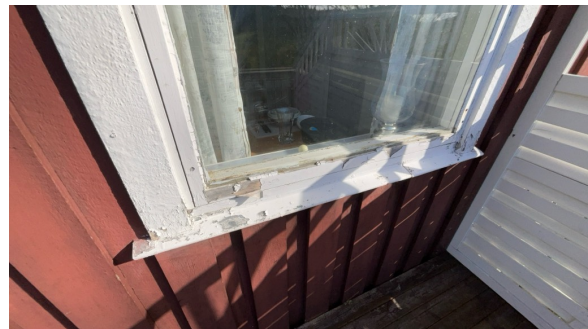
- Det er påvist at enkelte vinduer er vanskelig å åpne/lukke.
- Det er påvist tegn på innvendig kondensering av enkelte vindusglass.
- Karmene i vinduer er slitte og det er sprekker i treverket.
- Det er avvik:

Manglende utskifting kan føre til økt varmetap, fuktskader i omkringliggende konstruksjoner og redusert bokomfort.

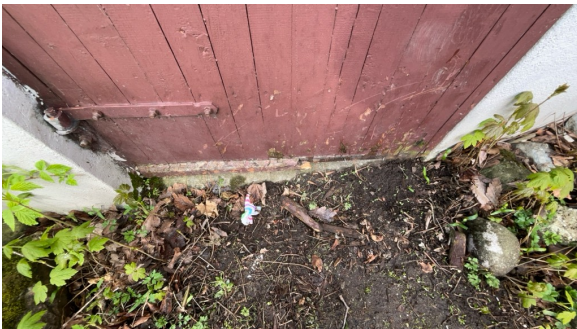
- Det er påvist dør(er) med fukt/råteskader.
- Enkel paneldør i kjellerinngang står nært bakken og har råteskader i nedre kant. Døren bør skiftes ut.

Døren bør skiftes ut for å hindre videre råteskader og redusere risikoen for fuktinntrenging i kjellerkonstruksjonen. Dersom tiltak ikke utføres, kan det føre til økte skader på bygningen og dårligere inneklime.

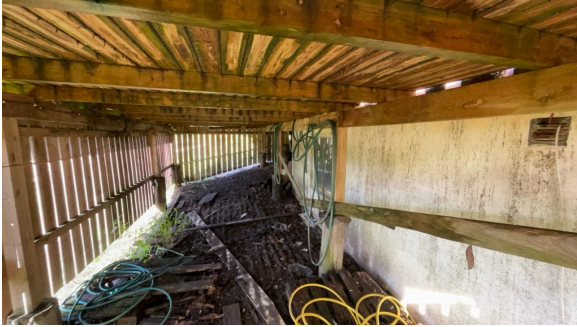
- Det er påvist fukt-/råteskader i konstruksjonen.
- Det er avvik:

- Tiltak:
- Råteskadede konstruksjoner må skiftes ut.

Råteskadede rekkverkstolper må skiftes ut for å hindre videre forringelse og redusere risikoen for personskaade.

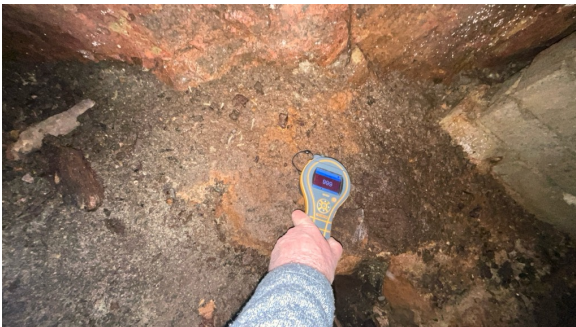
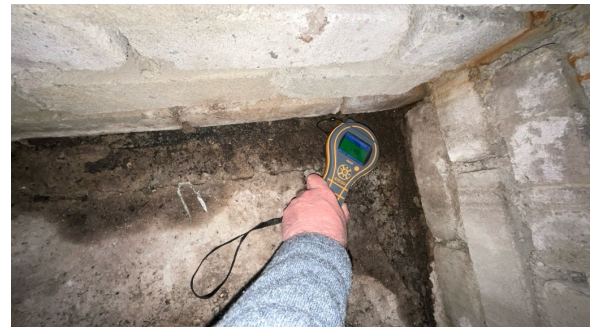
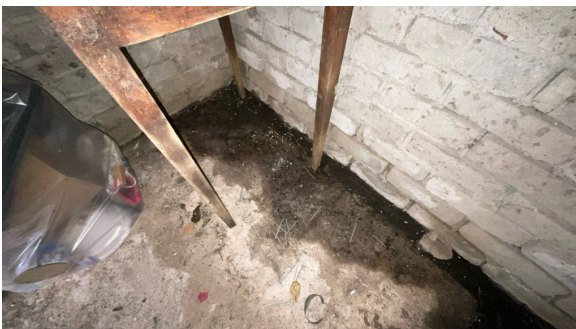
- Det er påvist indikasjoner på noe fuktgjennomtrenging i kjellergulv.
- Det er påvist indikasjoner på noe fuktgjennomtrenging inn i kjellermur.
- Det er påvist synlig fuktighet på mur/gulv i kjeller.
- Det er påvist synlige fukt/råteskader i treverk i underetg./kjeller, hulltaking er derfor ikke nødvendig

Generelt litt fuktig kjeller spesielt på gulv og vegg ved oppstikkende fjell. Det ble foretatt fuktmålinger på gulv og vegg i andre deler av kjelleren, uten at det ga forhøyde verdier.

- Det anbefales at alt treverk i kjeller fjernes og at kjelleren har mest mulig åpne murkonstruksjoner med god utlufting.
- Det må foretas tiltak for å redusere/begrense fuktgjennomtrenging inn i kjeller.

Det bør iverksettes tiltak for å utbedre årsakene til fukt- og råteskadene, samt utbedre skadene som allerede er påvist.

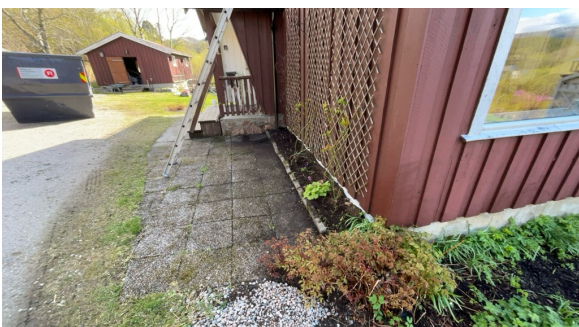
- Det mangler, eller på grunn av alder er det sannsynlig at det mangler, utvendig fuktsikring av grunnmuren ved kjeller/underetasje.
- Mer enn halvparten av forventet levetid på drenering er overskredet.
- Det er ut ifra observasjoner påvist indikasjoner på at drenering/tettesjikt har begrenset effekt.

Bruken av kjeller er avgjørende for hvor skadelig innsig av vann kan være. Kjelleren har ingen bruksrom, kun rom for lagring.

Det bør vurderes tiltak for å forbedre drenering og fuktsikring, spesielt i områder med innsig av vann rundt oppstikkende fjell, for å unngå økt risiko for fuktskader og forringelse av konstruksjonen. Overvåk tilstanden jevnlig.

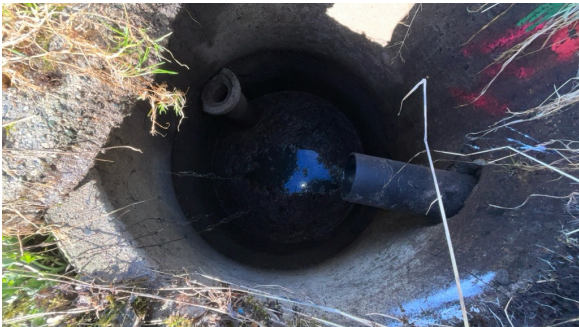
- Det er ikke behov for utbedringstiltak siden anlegget fungerer i dag, men ut ifra alder kan skader plutselig oppstå på eldre anlegg.

Det anbefales å følge med på tilstanden til septiktanken og vurdere tilstandskontroll eller utskifting ved tegn til lekkasje eller funksjonssvikt, da alder medfører økt risiko for skader og lekkasjer som kan føre til forurensning av grunn og nærliggende områder.
