Eidshaugvegen 934, 7940 OTTERSØY

Tilstandsrapport

Befaringsdato: 06.05.2026

Rapportdato: 11.05.2026

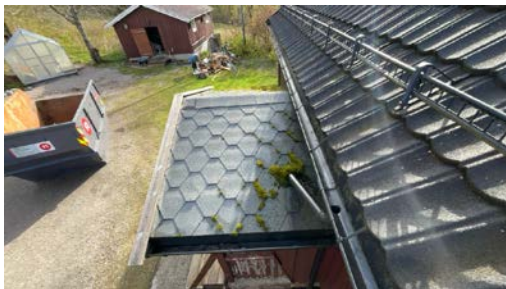
- Mer enn halvparten av forventet brukstid er passert på undertak.
- Det er avvik:

Mose bør fjernes fra taktekket, spesielt på pappshingelen over inngangspartiet, for å redusere risikoen for fuktgjennomtrengning og skade på undertaket. Videre bør tilstanden overvåkes jevnlig, da mose kan forkorte takets levetid og føre til økte vedlikeholdskostnader.

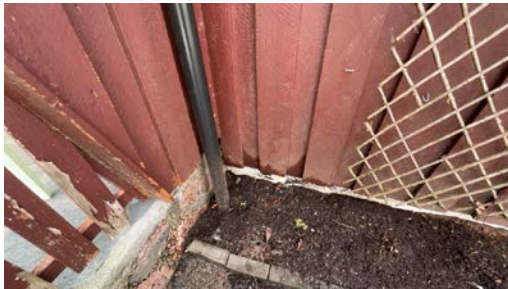
Ved inngangspartiet ble det registrert at kledningen var svært oppfuktet, som følge av takvann som renner over takrennene.

Det bør etableres tilstrekkelig lufting i nedre kant av kledningen mot grunnmur for å redusere risikoen for fuktskader og råte i kledningen.

Oppfuktet kledning ved inngangspartiet bør utbedres, og årsaken til overrenning fra takrennene må utbedres for å hindre videre fuktskader.

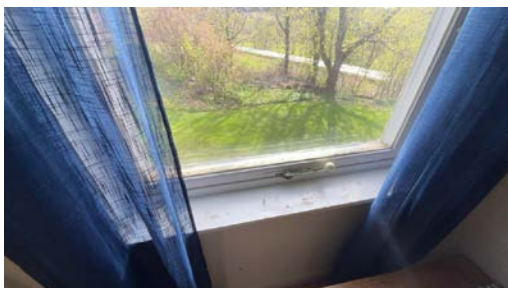
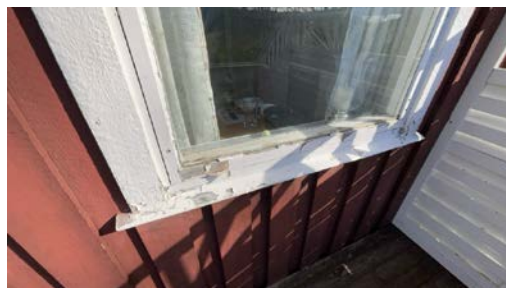
- Det er påvist at enkelte vinduer er vanskelig å åpne/lukke.
- Det er påvist tegn på innvendig kondensering av enkelte vindusglass.
- Karmene i vinduer er slitte og det er sprekker i trevirket.
- Det er avvik:

Manglende utskifting kan føre til økt varmetap, fuktskader i omkringliggende konstruksjoner og redusert bokomfort.

Kostnadsestimat: 20 000 - 100 000

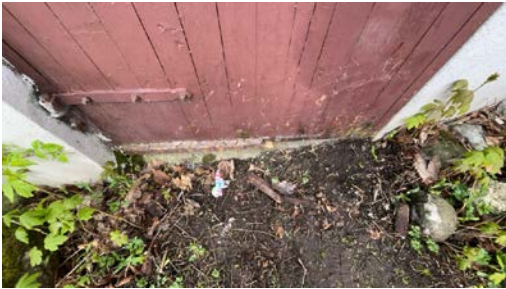
- Det er påvist dør(er) med fukt/råteskader.

Enkel paneldør i kjellerinngang står nært bakken og har råteskader i nedre kant. Døren bør skiftes ut.

Døren bør skiftes ut for å hindre videre råteskader og redusere risikoen for fuktinntrenging i kjellerkonstruksjonen. Dersom tiltak ikke utføres, kan det føre til økte skader på bygningen og dårligere inneklima.

Kostnadsestimat: Under 20 000

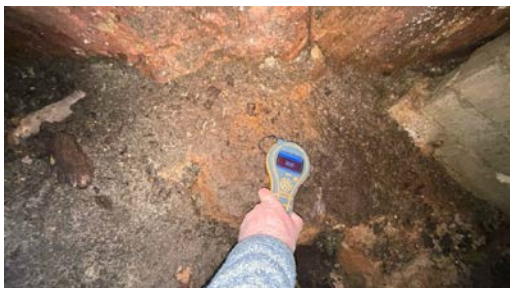
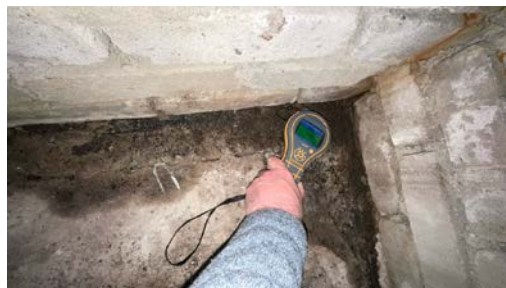
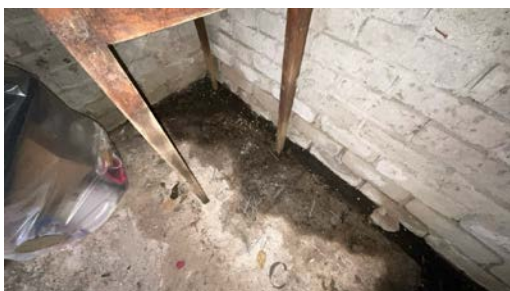
- Det er påvist indikasjoner på noe fuktgjennomtrenging i kjellergulv.
- Det er påvist indikasjoner på noe fuktgjennomtrenging inn i kjellermur.
- Det er påvist synlig fuktighet på mur/gulv i kjeller.
- Det er påvist synlige fukt/råteskader i treverk i underetg./kjeller, hulltaking er derfor ikke nødvendig

Generelt litt fuktig kjeller spesielt på gulv og vegg ved oppstikkende fjell. Det ble foretatt fuktmålinger på gulv og vegg i andre deler av kjelleren, uten at det ga forhøyde verdier.

Fuktproblemer i kjeller kan føre til videre utvikling av råte, mugg og dårlig innneklima, samt skade på bygningskonstruksjoner. Det anbefales jevnlig overvåking av fuktnivået og vurdering av ytterligere tiltak for å redusere fuktinntrengning, spesielt ved oppstikkende fjell hvor risikoen er størst.

- Det anbefales at alt treverk i kjeller fjernes og at kjelleren har mest mulig åpne murkonstruksjoner med god utlufting.
- Det må foretas tiltak for å redusere/begrense fuktgjennomtrenging inn i kjeller.

Det bør iverksettes tiltak for å utbedre årsakene til fukt- og råteskadene, samt utbedre skadene som allerede er påvist.

Kostnadsestimat: 100 000 - 200 000

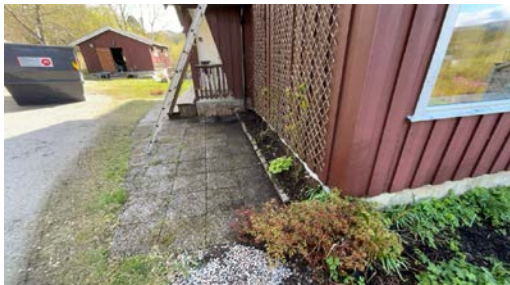
Dersom tiltak ikke iverksettes, er det økt risiko for vanninntrenging og fuktskader i konstruksjonen, noe som kan medføre omfattende reparasjonsbehov og redusert levetid for bygget.

Kostnadsestimat: 20 000 - 100 000

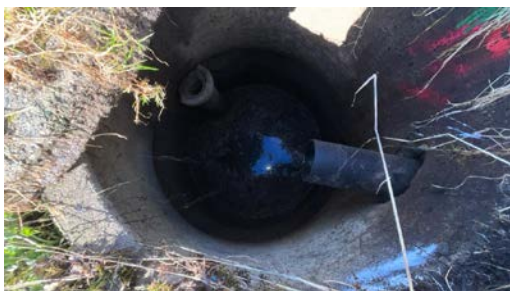
TG 2 Utvendige vann- og avløpsledninger

- Det er ikke behov for utbedringstiltak siden anlegget fungerer i dag, men ut ifra alder kan skader plutselig oppstå på eldre anlegg.

Det anbefales å følge med på tilstanden til septiktanken og vurdere tilstandskontroll eller utskifting ved tegn til lekkasje eller funksjonssvikt, da alder medfører økt risiko for skader og lekkasjer som kan føre til forurensning av grunn og nærliggende områder.
