# Tilstandsrapport

Enebolig

Viklandet 11, 6600 SUNNDALSØRA

Oppdragsnr.: 13814-1189

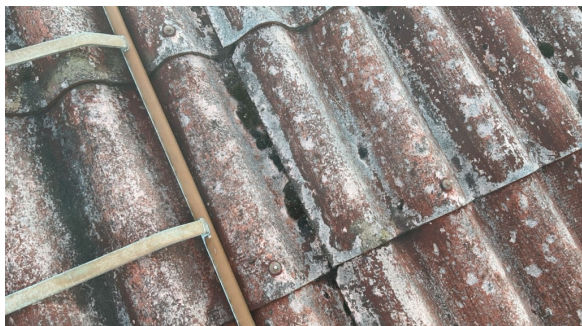
- Mer enn halvparten av forventet brukstid er passert på taktekingen.
- Mer enn halvparten av forventet brukstid er passert på undertak.
- Taktekingen er fra byggeåret og er preget av slitasje og sprekker. Deler av mønet er med trebord.

Mose og slitasje

- Overvåk tilstanden jevnlig. For å få tilstandsgrad 0 eller 1 må tekkingen skiftes ut, men tidspunktet for når dette er nødvendig er vanskelig å si noe om.
- Andre tiltak:
  - Overvåk tilstanden jevnlig. For å få tilstandsgrad 0 eller 1 må tekkingen skiftes ut, men eksakt tidspunktet for når dette er nødvendig er vanskelig å si noe om.

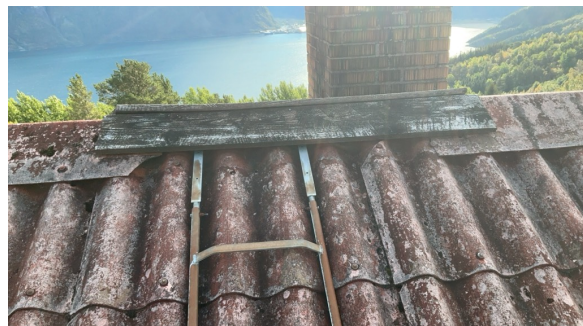
Trebord som mønebeslag

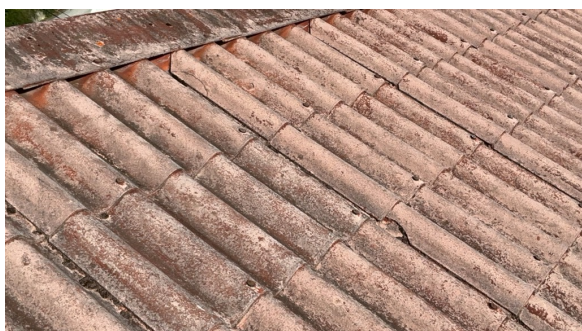
Sprekker i noen takstein

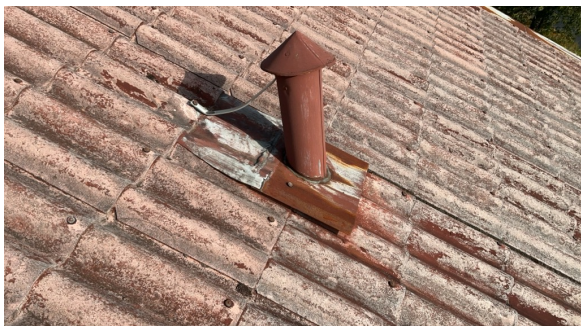
- Mer enn halvparten av forventet brukstid er passert på renner/nedløp/beslag.
- Det er avvik:
- Det er rust på innfestingen av takrenner/nedløp.
- Det er registrert en del rust på luftehatte, takrenner og innfesting.

Mye rust på luftehatt

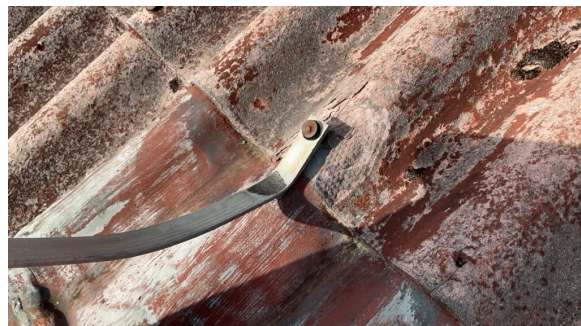
Løs innfesting på luftehatt

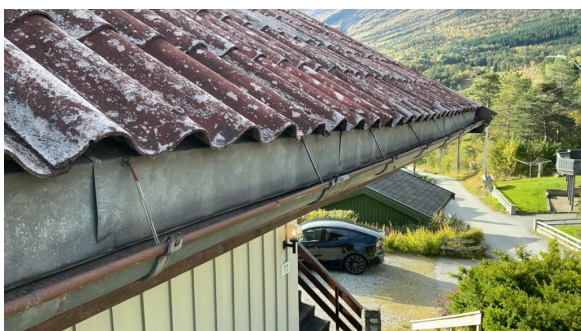
Rust på takrenne og rennekroker

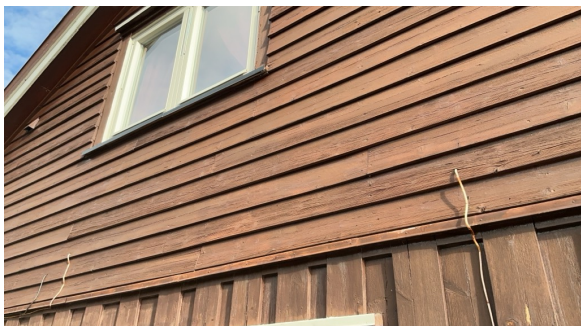
Værslitt og oppsprukket bordkledning

- Andre tiltak:
- Det må påregnes vedlikehold og utskifting av hele eller deler av kledningen kan ikke utelukkes.
- Lufting bør etableres ved framtidig utskifting av kledning. Det anbefales jevnlig tilsyn med dagens løsning.
- Det anbefales å montere musesperre. Det tas forbehold om at konstruksjoner er ikke åpnet, og takstmann har ingen opplysninger om tidligere eller nåværende forekomst av skadedyr i boligen.

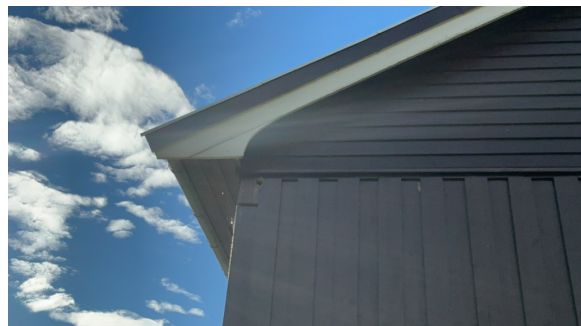
Hull i bordkledningen. Sannsynlig etter en hakkespett

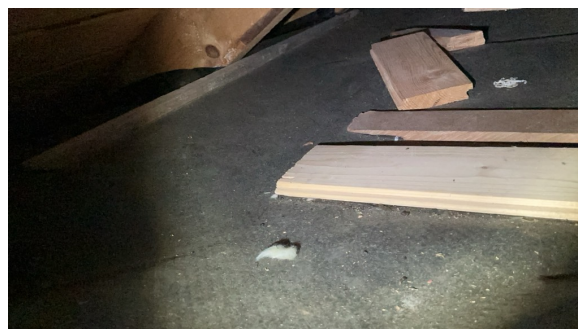
- Det er avvik:
- Det er registrert symptom på aktivitet fra skadedyr.

Noe muselort er registrert

- Andre tiltak:
- Tiltak:
- Mus på loftet skyldes i hovedsak manglende musesperre på ytterveggen, og problemet vil sannsynlig elimineres dersom det gjøres tiltak på ytterveggene.

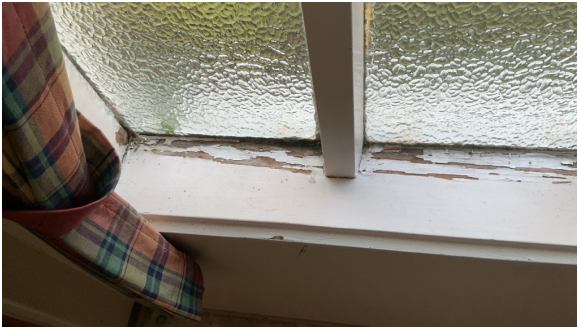
- Karmene i vinduer er slitte og det er sprekker i trevirket.

Vindu i vindfanget med mye slitasje

- Det må påregnes noe vedlikehold og at enkelte vinduer må skiftes ut.

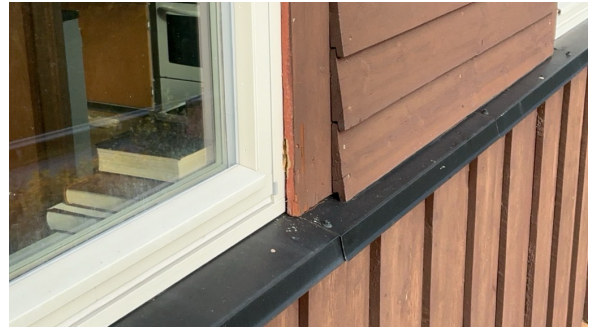
Vinduet på stuen har hakk i karmen forårsaket av fugl.

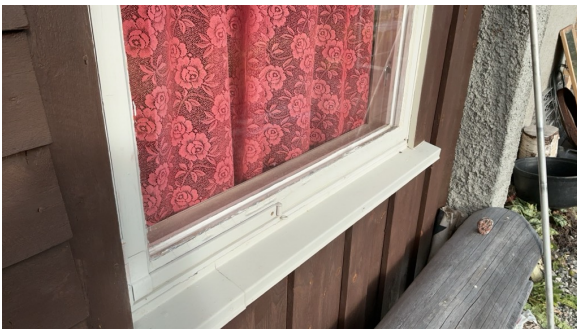
Eldre vinder i kjelleren

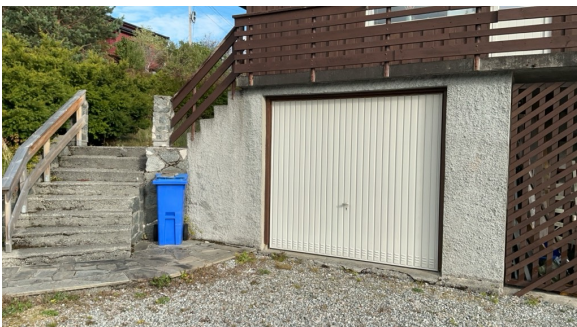
- Karmene i dører er værslitte utvendig og det er sprekker i trevirket.

blikkport.

- Andre tiltak:
  - Værslitasje og elde er observert på kjellerdøren. Det anbefales rengjøring, skraping og overflatebehandling for å sikre beskyttelse mot fukt og forlenge levetiden.
  - Selv om dørene fremstår som vedlikeholdte, tilsier alder at funksjonssvikt eller skader kan oppstå, og utskifting bør derfor vurderes på sikt.

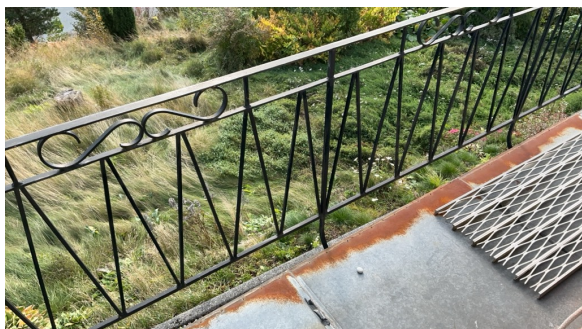
- Det er værslitt/oppsprukket trevirke/trepaneler.
- Det er rust på tekkingen på balkongen og det er usikker tilstand på treverket under.

Balkongen med rust på rekkverk og tekking

- Det må foretas tiltak for å lukke avviket.

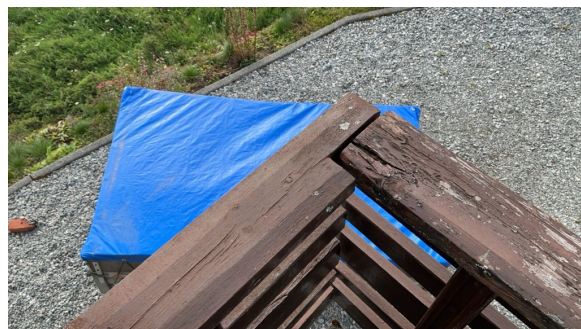
Sprekker i rekkverket på verandaen

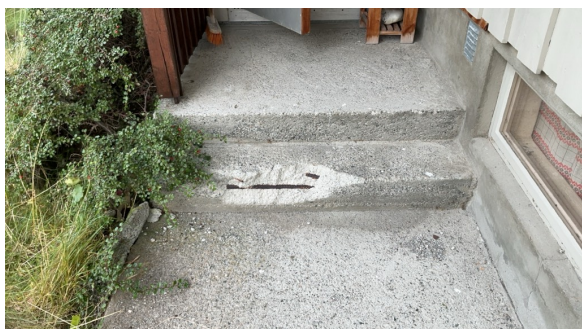
- Det er ikke montert rekkverk.
- Det er avvik:
- Det er skader på trappen ved inngangsdøren, og armering er stedvis synlig.

Skader i betongen

- Rekkverk må monteres for å lukke avviket.
- Tiltak:
- Rekkverk må monteres for å lukke avviket, og betongtrappene med skader bør repareres for å hindre videre skadeutvikling.

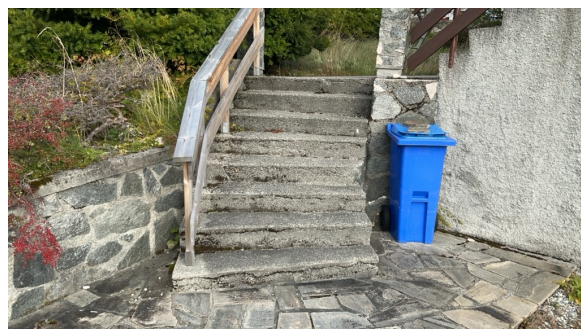
Mangler rekkvert

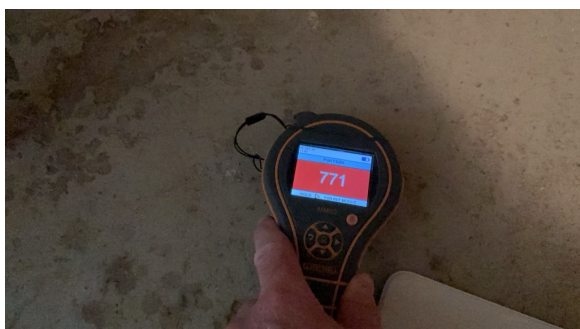
Det ble utført fuktsøk på overflatene i enkelte rom, hvor det ble registrert noe forhøyede utslag på gulvet. Slike verdier er vanlig i kjellere uten fuktsperre i grunnen. Kjelleren fremstår tørr og uten tegn til fuktproblemer slik den benyttes i dag. Dersom kjelleren skal innredes med rom for varig opphold, anbefales det å utføre tiltak mot fukt i grunnen og på veggene. Omfanget av tiltakene vil avhenge av ønsket bruk.

Fuktsøk på gulvet i vaskerommet

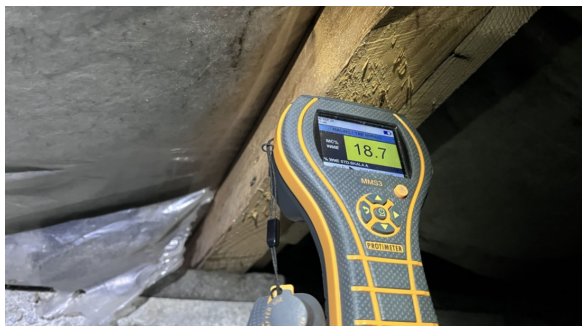
Det er utført fuktsøk i treverket i bjelkelaget, og det ble registrert noe forhøyede verdier i treverket i stubbeloftet. Det er ikke forhold som tilsier behov for umiddelbare tiltak, men forholdet bør følges opp og overvåkes over tid.

Fuktsøk i bjelkelaget

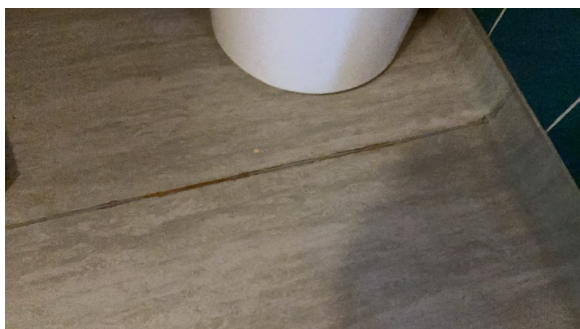
- Våtrommet må oppgraderes for å tåle normal bruk etter dagens krav.
- Det er registrert sprekker i gulvbelegget, sluket er gammelt og rustent.

Sprekker i gulvbelegget

- Våtrommet må totalrenoveres. Alle forhold med tettesjikt, våtsone, sluk m.m. må dokumenteres.
- Kostnadsestimatet er et forsiktig anslag basert på etablering av et enkelt og funksjonelt vaskerom. Det presiseres at kostnadene kan bli høyere, avhengig av valg av materialer, løsninger og utførelse.

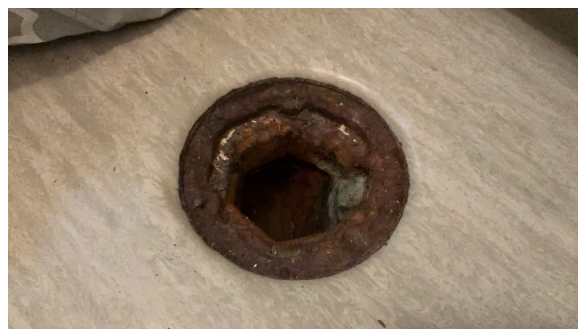
Rusten sluk

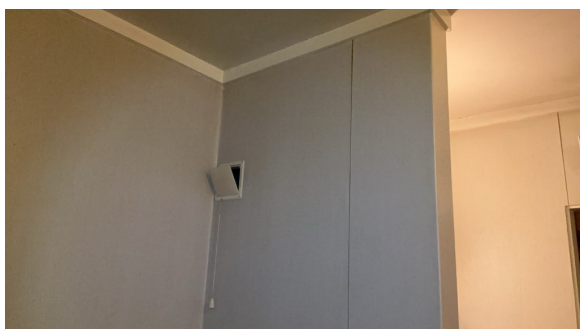
Sprekker i veggtapetet.

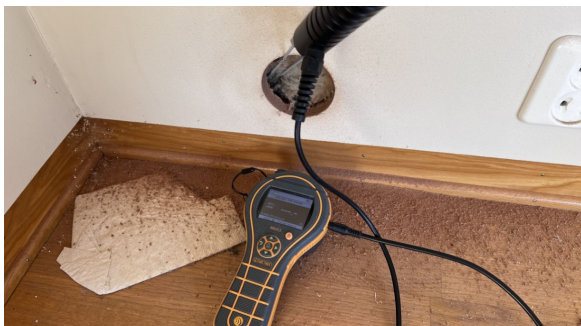
Det er tatt hull i veggen i stuen mot dusjonen. Måleresultatet viste 0 % fukt, noe som indikerer at konstruksjonen er tørr. Våtrommet er i tillegg kontrollert med egnet fuktmåler, og det ble ikke registrert unormale fuktverdier i våtsoner på verken gulv eller vegger.

Fuktsøk

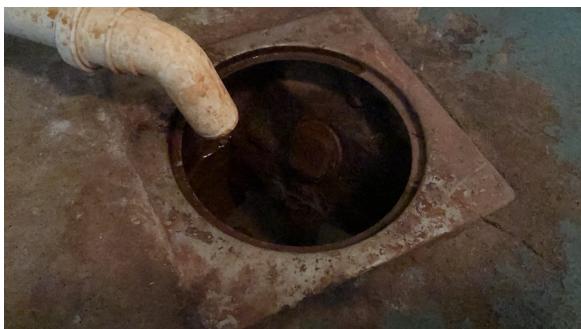
Rusten sluk

- Våtrommet må totalrenoveres. Alle forhold med tettesjikt, våtsone, sluk m.m. må dokumenteres.
- Andre tiltak:
  - Dersom rommet skal brukes som et våtrom må det totalrenoveres. Alle forhold med tettesjikt, våtsone, sluk m.m. må dokumenteres. Prisestimatet vil variere med kvaliteten og standarden på rommet. Kostnadsestimatet er et forsiktig anslag basert på etablering av et enkelt og funksjonelt vaskerom. Det presiseres at kostnadene kan bli høyere, avhengig av valg av materialer, løsninger og utførelse.

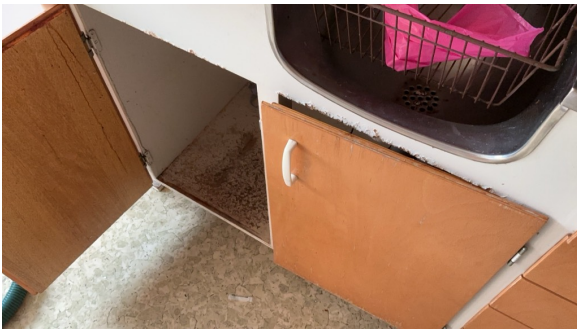
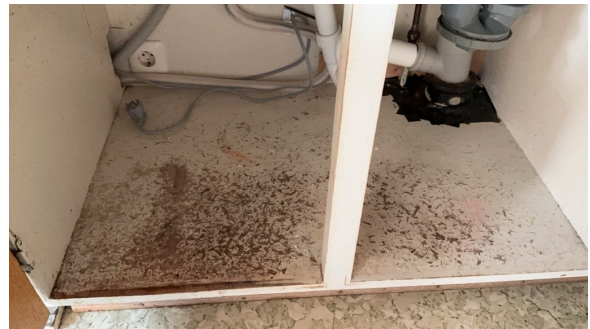
- Det er påvist skader på overflater/kjøkkeninnredning utover normal slitasjegrad.
- Kjøkkenet er fra byggeåret og bærer preg av elde og slitasje.

Slitasje

- Det må påregnes lokal utbedring/utskiftning.

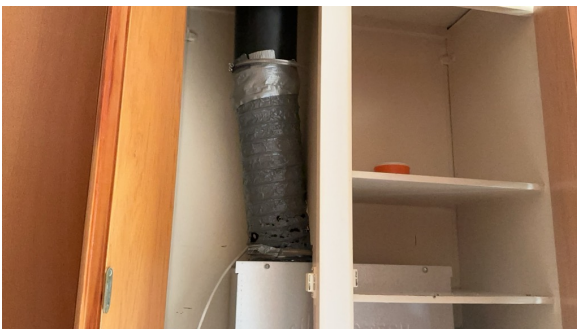
Deler av kanalen er hullete og mest sannsynlig stammer skadene etter mus. Det er funnet død mus på avtrekksviften.

Avtrekkskanal

- Tiltak:
- Kanaler må byttes. Avtrekksviften er av eldre dato og utskifting vil være naturlig.

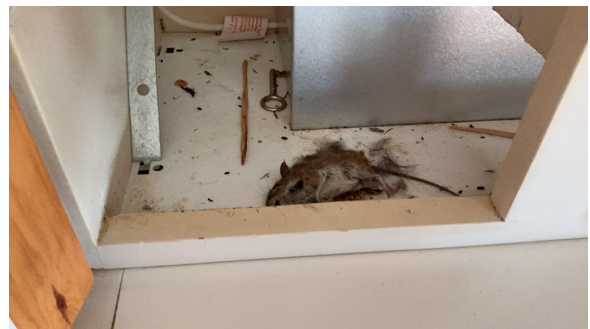
Død mus oppå avtrekksviften

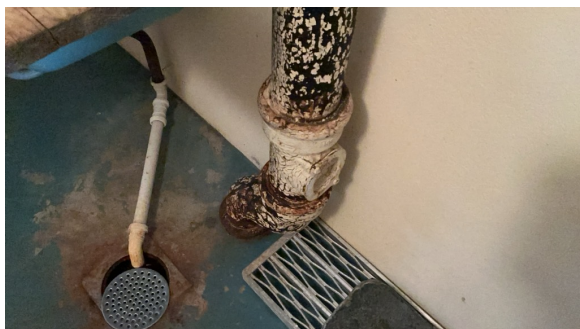
Rust og slitasje i overflatene

- Det er ikke behov for utbedringstiltak siden anlegget fungerer i dag, men ut ifra alder kan skader plutselig oppstå på eldre anlegg.
- Eldre avløpsrør har blant annet større sannsynlighet for lekkasjer, noe som kan føre til omfattende og kostbare vannskader i boliger.
