Viklandet 11, 6600 SUNNDALSØRA

**Unik mulighet! Enebolig med  
fantastisk utsikt, solrik uteplass,  
integrert garasje og naturskjønn  
beliggenhet**

21.11.2025

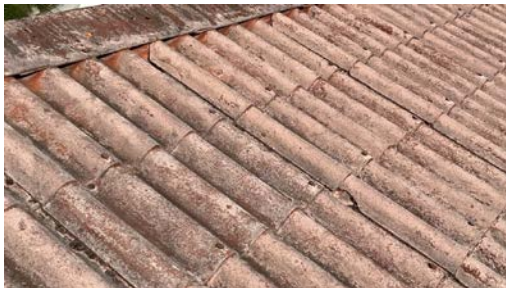
- Mer enn halvparten av forventet brukstid er passert på taktekingen.
- Mer enn halvparten av forventet brukstid er passert på undertak.
- Taktekingen er fra byggeåret og er preget av slitasje og sprekker. Deler av mønet er med trebord.

Sprekker i noen takstein

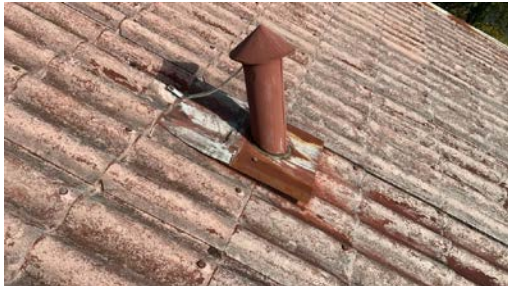
- Mer enn halvparten av forventet brukstid er passert på renner/nedløp/beslag.
- Det er avvik:
- Det er rust på innfestingen av takrenner/nedløp.
- Det er registrert en del rust på luftehatter, takrenner og innfesting.

Mye rust på luftehatt

- Overvåk tilstanden jevnlig. For å få tilstandsgrad 0 eller 1 må beslag/renner/nedløp skiftes ut, men tidspunktet for når dette er nødvendig er vanskelig å si noe om.
  - Takrenner, beslag og nedløpsrenner i metall har normalt en teknisk levetid på 30–50 år, avhengig av materiale, klima og vedlikehold. Funksjonell levetid kan være kortere ved rust, mekanisk skade eller tette rør. Regelmessig rengjøring og tilsyn forlenger levetiden betydelig.
- Mer enn halvparten av den forventede gjenværende levetiden er passert. Tilstandsgrad 2 er satt på bakgrunn av dette, samt synlig rust og generell slitasje.

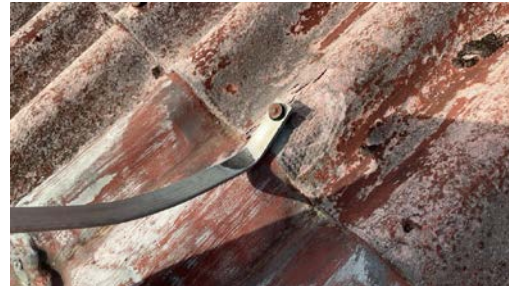
Løs innfesting på luftehatt

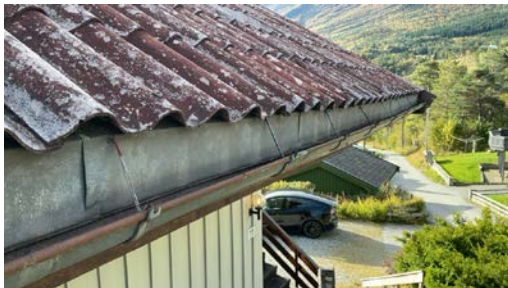
Rust på takrenne og rennekroker

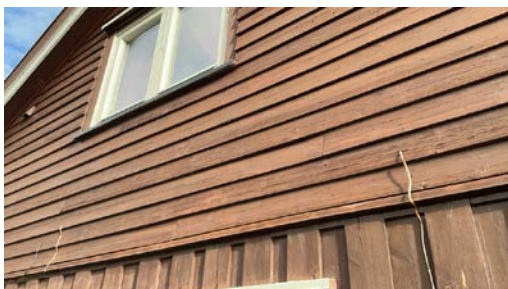
Værslitt og oppsprukket bordkledning

- Andre tiltak:
- Det må påregnes vedlikehold og utskifting av hele eller deler av kledningen kan ikke utelukkes.
- Lufting bør etableres ved framtidig utskifting av kledning. Det anbefales jevnlig tilsyn med dagens løsning.
- Det anbefales å montere musesperre. Det tas forbehold om at konstruksjoner er ikke åpnet, og takstmann har ingen opplysninger om tidligere eller nåværende forekomst av skadedyr i boligen.

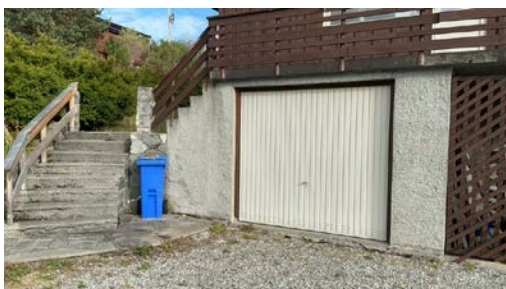
- Karmene i dører er værslitte utvendig og det er sprekker i treverket.

blikkport.

- Andre tiltak:
  - Værslitasje og elde er observert på kjellerdøren. Det anbefales rengjøring, skraping og overflatebehandling for å sikre beskyttelse mot fukt og forlenge levetiden.
  - Selv om dørene fremstår som vedlikeholdte, tilsier alder at funksjonssvikt eller skader kan oppstå, og utskifting bør derfor vurderes på sikt.

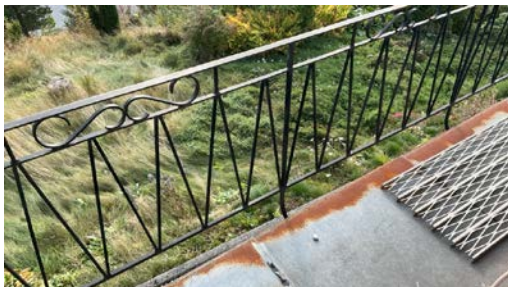
- Det er værslitt/oppsprukket trevirke/trepaneler.
- Det er rust på tekkingen på balkongen og det er usikker tilstand på treverket under.

Balkongen med rust på rekkverk og tekking

- Det må foretas tiltak for å lukke avviket.

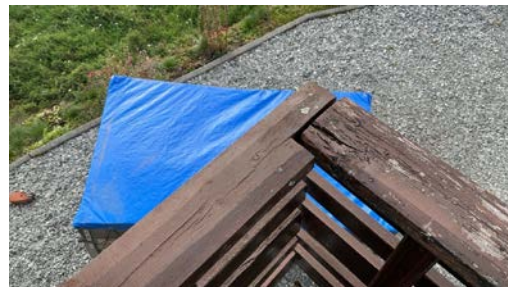
Sprekker i rekkverket på verandaen

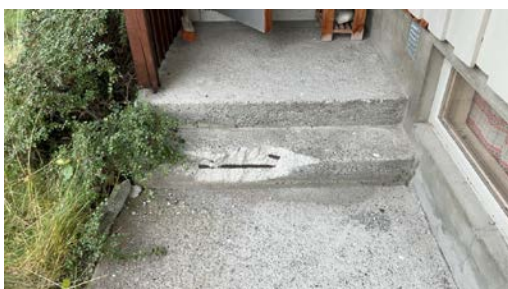
- Det er ikke montert rekkverk.
- Det er avvik:
- Det er skader på trappen ved inngangsdøren, og armering er stedvis synlig.

Skader i betongen

- Rekkverk må monteres for å lukke avviket.
- Tiltak:
- Rekkverk må monteres for å lukke avviket, og betongtrappene med skader bør repareres for å hindre videre skadeutvikling.

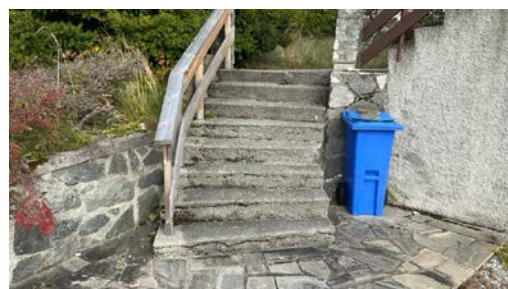
Mangler rekkvert

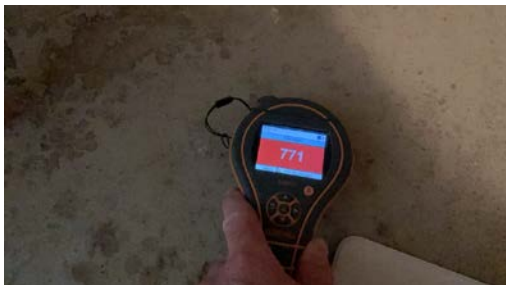
Det ble utført fuktsøk på overflatene i enkelte rom, hvor det ble registrert noe forhøyede utslag på gulvet. Slike verdier er vanlig i kjellere uten fuktsperre i grunnen. Kjelleren fremstår tørr og uten tegn til fuktproblemer slik den benyttes i dag. Dersom kjelleren skal innredes med rom for varig opphold, anbefales det å utføre tiltak mot fukt i grunnen og på veggene. Omfanget av tiltakene vil avhenge av ønsket bruk.

Fuktsøk på gulvet i vaskerommet

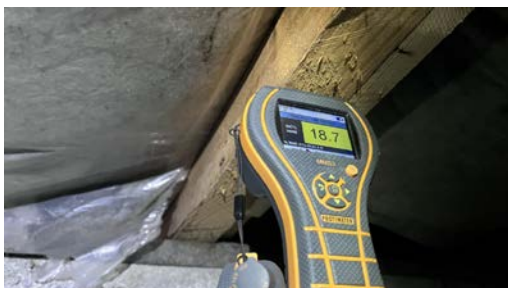
Det er utført fuktsøk i treverket i bjelkelaget, og det ble registrert noe forhøyede verdier i treverket i stubbeloftet. Det er ikke forhold som tilsier behov for umiddelbare tiltak, men forholdet bør følges opp og overvåkes over tid.

Fuktsøk i bjelkelaget

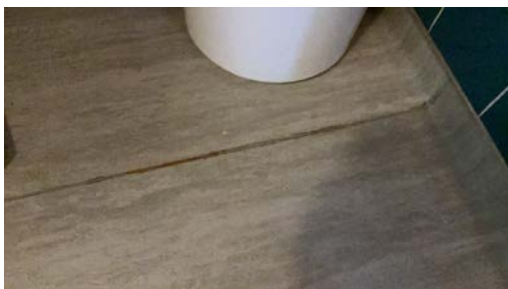
- Våtrommet må oppgraderes for å tåle normal bruk etter dagens krav.
- Det er registrert sprekker i gulvbelegget, sluket er gammelt og rustent.

Sprekker i gulvbelegget

- Våtrommet må totalrenoveres. Alle forhold med tettesjikt, våtsone, sluk m.m. må dokumenteres.
- Kostnadsestimatet er et forsiktig anslag basert på etablering av et enkelt og funksjonelt vaskerom. Det presiseres at kostnadene kan bli høyere, avhengig av valg av materialer, løsninger og utførelse.

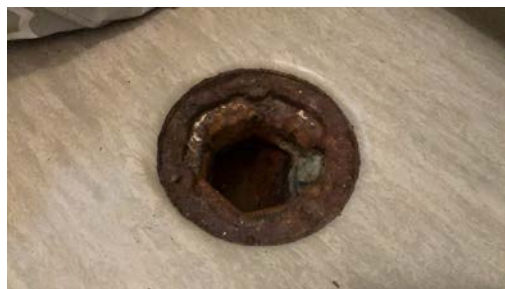
Rusten sluk

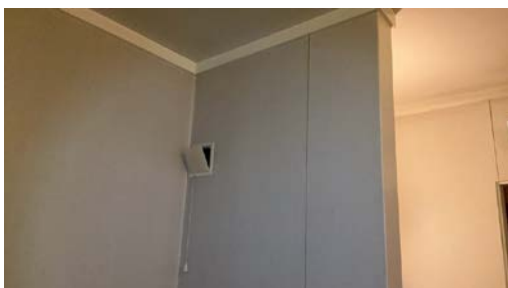
Sprekker i veggtapetet.

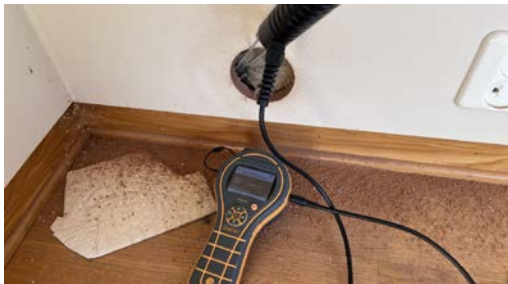
Det er tatt hull i veggen i stuen mot dusjonen. Måleresultatet viste 0 % fukt, noe som indikerer at konstruksjonen er tørr. Våtrommet er i tillegg kontrollert med egnet fuktmåler, og det ble ikke registrert unormale fuktverdier i våtsoner på verken gulv eller vegger.

Fuktsøk

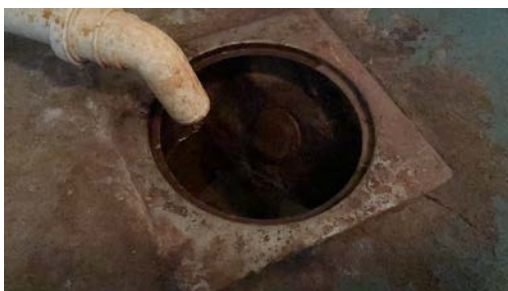
Rusten sluk

- Våtrommet må totalrenoveres. Alle forhold med tettesjikt, våtsone, sluk m.m. må dokumenteres.
- Andre tiltak:
  - Dersom rommet skal brukes som et våtrom må det totalrenoveres. Alle forhold med tettesjikt, våtsone, sluk m.m. må dokumenteres. Prisestimatet vil variere med kvaliteten og standarden på rommet. Kostnadsestimatet er et forsiktig anslag basert på etablering av et enkelt og funksjonelt vaskerom. Det presiseres at kostnadene kan bli høyere, avhengig av valg av materialer, løsninger og utførelse.

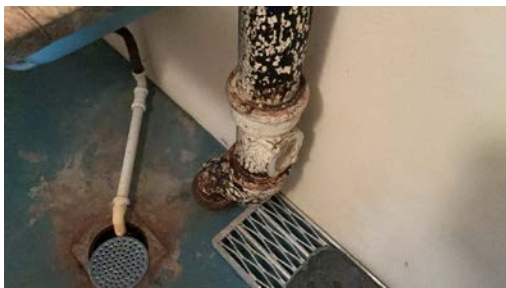
Rust og slitasje i overflatene

- Det er ikke behov for utbedringstiltak siden anlegget fungerer i dag, men ut ifra alder kan skader plutselig oppstå på eldre anlegg.
- Eldre avløpsrør har blant annet større sannsynlighet for lekkasjer, noe som kan føre til omfattende og kostbare vannskader i boliger.

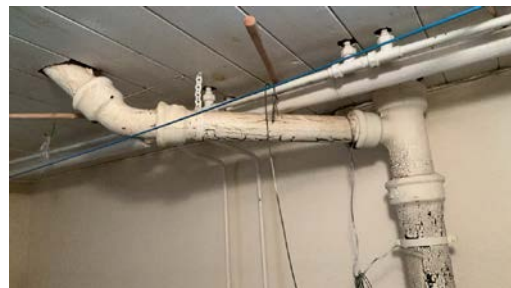
Avløp fra 1. etasjen
