Tilstandsrapport - NS 3600:2018

Taubaneveien 38

4825 Arendal

Rapport kode: 417173

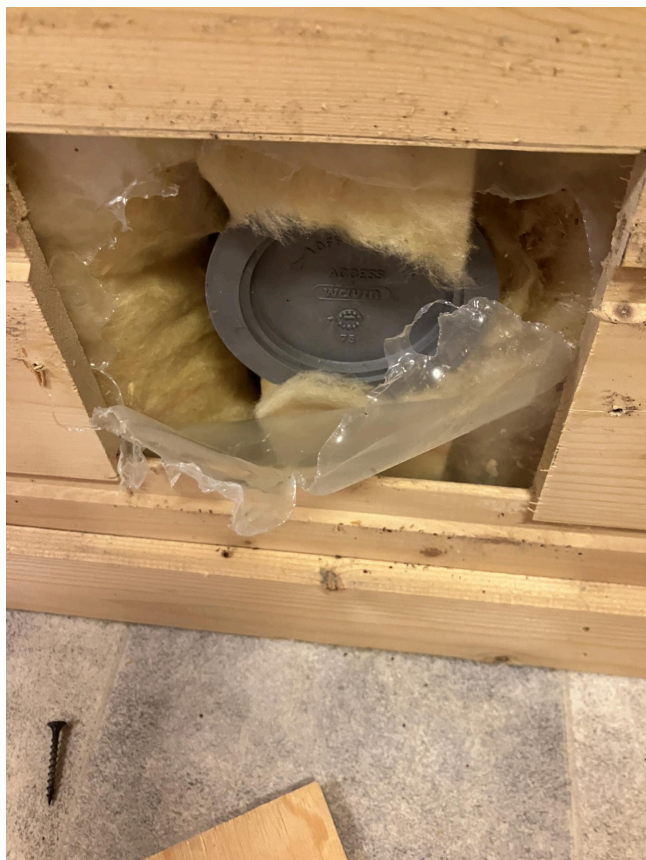
Vegger er påforet med papp, isolasjon, plast og panel, vanlig mht. byggeår. Luker i vegg nord ved bod, vaskerom og gang, fuktmåling utført i bunnen av mur. Er innenfor akseptabel grense.

Luke.

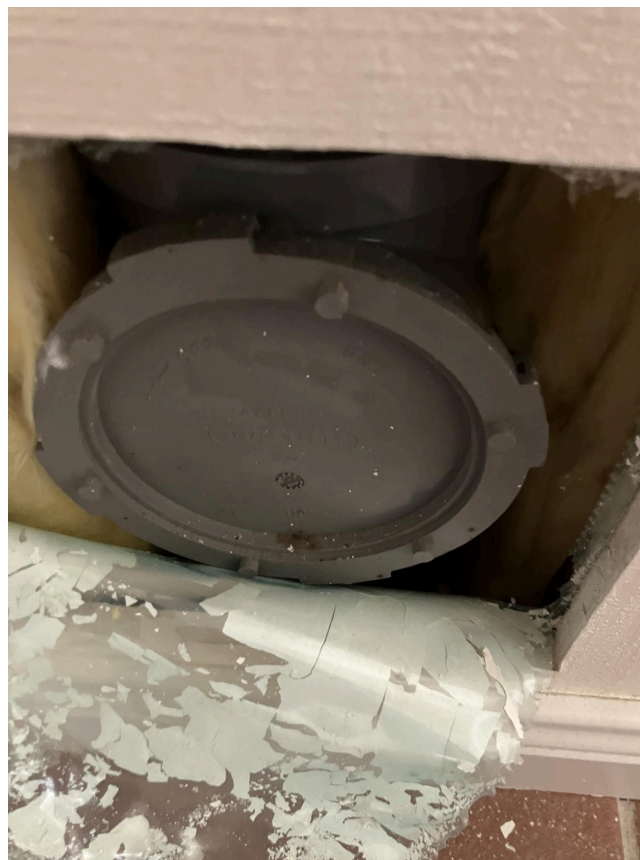
Luke.

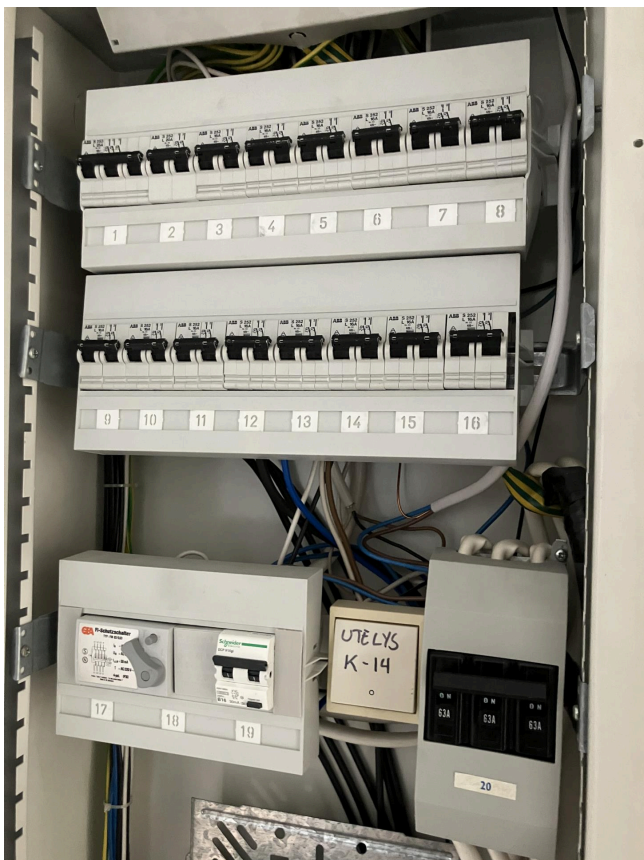
NR	Sjekkpunkt	Svar	Kommentar
9	Er det tegn til at det har vært termiske skader (tegn på varmgang) på kabler, brytere, downlights, stikkontakter og elektrisk utstyr? Er det synlig defekter på kabler, eller er disse ikke tilstrekkelig festet?	Nei	
10	Foreligger det dokumentasjon for varmekabler og innfelt belysning?	Nei	
11	Ved uisolerte ledninger/koblinger som man kan komme i berøring med. Er kabelinnføringer og hull utette?	Nei	
12	Foreta en vurdering basert på den visuelle kontrollen som er utført, anleggets alder, anleggets allmenne tilstand og fare for liv og helse. Bør det elektriske anlegget ha en utvidet el-kontroll? Dersom ja, noter det i rapporten.	Ja	Anbefaler en kontroll av EL. anlegget hvert 5 år.

Sikringskap.

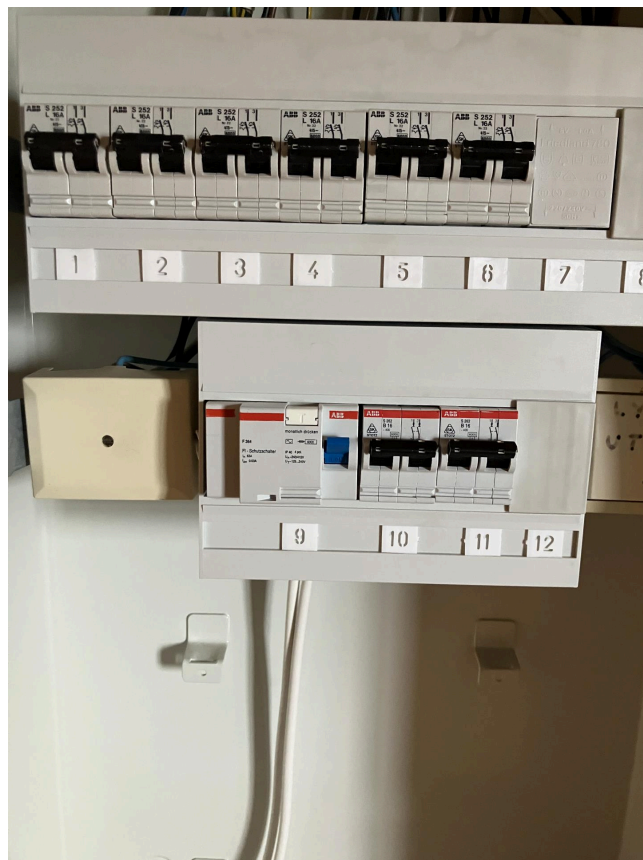
Sikringskap.
