Enebolig  
Utsikten 10  
3718 Skien

Utført av:  
Takstmann  
**Kenneth Sørø Olsen**  
Dato: 05/06/2025

### TG 3 1.1 Byggegrunn, fundamenter, grunnmur, drenering og sikring mot vann og fuktighet

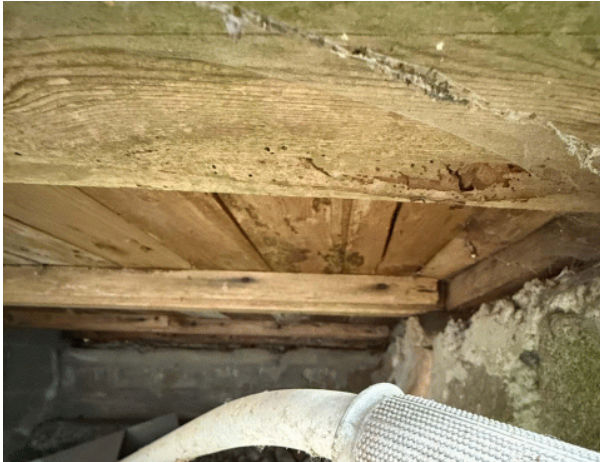
Fundamentering er ikke vurdert på enkelte steder i boligen da det ligger under bakkenivå. Det ble observert tegn til borebiller i stubbeloftet under entré i 2. etasje. Skadedyrangrep kan svekke trekonstruksjoner over tid og det er usikkerhet knyttet til omfanget i øvrige deler av konstruksjonen. Det anbefales nærmere undersøkelse av fagperson og eventuell behandling for treborende insekter. Videre tiltak vurderes etter omfanget av skaden er kartlagt.. Det ble for øvrig ikke registrert tegn til setninger i bygningen og på bakgrunn av dette vurderes grunnforholdene å være stabile.

Grunnmur er besiktiget uten at det er funnet vesentlige avvik i form av sprekker/riss. Det bemerkes en del avskalling på innsiden av grunnmur, soppdannelser, samt salt og kalkutslag.

Det er registrert avskalling på støpte bæresøyler, trolig som følge av frostspreng og utilstrekkelig overdekning av armering. Skadene kan gi redusert bestandighet og svekket bæreevne over tid.

Det er ingen dokumentasjon eller tegn til etablert drenering, samt alder er ukjent. Basert på fuktmåling mot innside av grunnmur ble det registrert unormale fuktverdier, noe som indikerer mangelfull eller fraværende drenering.

TG3 vurderes grunnet høye fuktverdier og tydelige tegn på manglende drenering, samt tegn til borebiller i stubbeloftet under entré i 2. etasje.

**Merknader:** Drenering er ikke etablert da det ikke er kjeller, men det anbefales alltid tiltak slik at vann ledes bort fra konstruksjon.

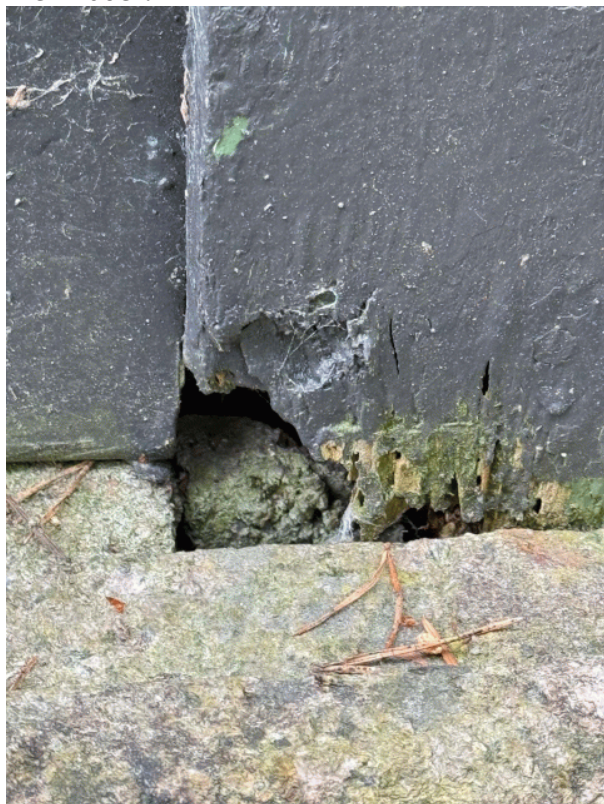
Kledningen er i redusert stand med tegn til råde, oppsprukket maling, ubehandlet endaved og manglende luftespalte i nedkant. Det er også påvist avskalling og manglende vedlikehold. Dette kan føre til fuktskader og redusert levetid på både kledning og underliggende konstruksjon. Kledningen bør påregnes utskiftning eller utbedringer/vedlikehold.

TG2 vurderes grunnet tegn til råde, oppsprukket maling, ubehandlet endaved og manglende lufting.

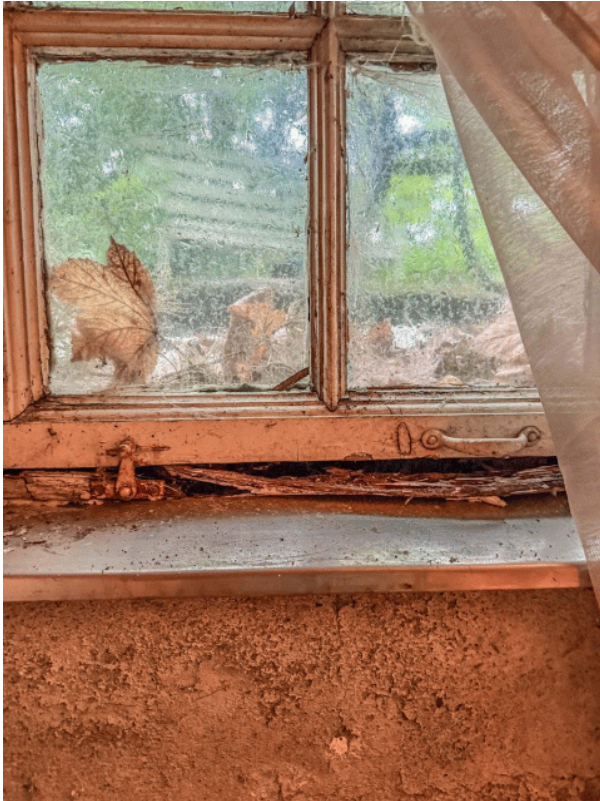
Vinduene ble visuelt undersøkt og kontrollert ved stikkprøver. Vinduene fra 1995 fremstår i normalt god stand, alder tatt i betraktning. Det ble avdekket fuktskader og punktert vindu i stue i 2. etasje og vinduene på nordvestvendt vegg i 1. etasje er ødelagte. Det bemerkes at vinduer er en bygningsdel som har en naturlig slitasje over tid med en forventet levetid, der eldre vinduer slipper ut mer varme enn nye vinduer.

TG3 vurderes grunnet punktert vindu med påvist fuktskader i stue i 2. etasje og vinduene på nordvest vegg er ødelagte.

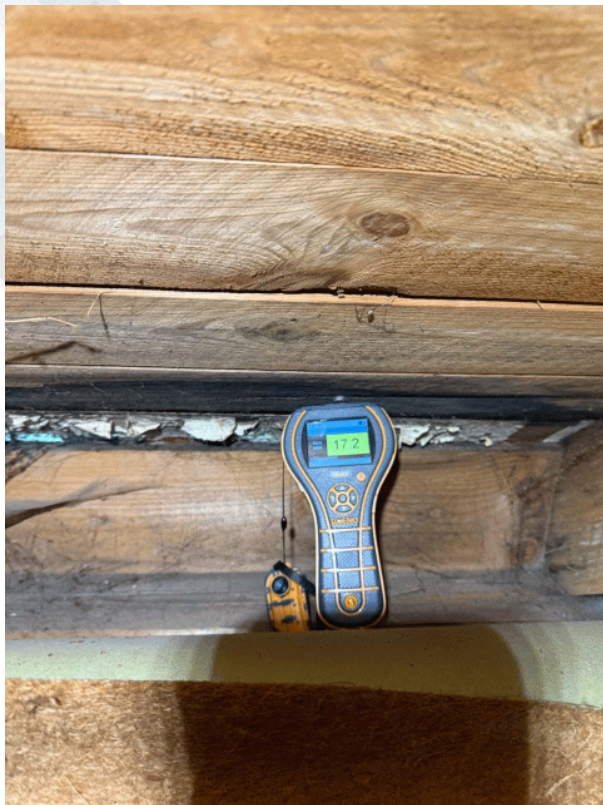
Ved inspeksjon av undertaket bak knevegger ble det avdekket fuktskjolder og tegn til fuktinntrengning, samt åpning i undertaket under gesimsbord mot tilstøtende vegg. Åpningen ser ut til å være ment for ventilasjon, men det er tydelige spor etter vanninntrengning i området. Hjemmelshaver opplyser at dette er utbedret, men dokumentasjon forelå ikke ved befaring. Det ble også registrert fuktskjolder og avskalling i himlingen på loftet. Fukt kan føre til råte, mugg og redusert levetid for konstruksjonen. Årsaken må avklares og åpningen tettes eller sikres med egnet løsning; ytterligere undersøkelser og utbedringer bør utføres av fagperson.

Takrenner og nedløp har normal slitasje etter alder, men det er registrert manglende utkastere og tilkobling til drenerør av soil til kommunalt anlegg ved grunnmuren. Dette kan medføre vannansamling ved grunnmur og gi fuktinntrengning, noe det er tegn til på innsiden av muren. Løsningen kan også føre til avskalling og redusert levetid på konstruksjonen. Det anbefales å skifte ut takrenner og nedløp, samt etablere korrekt bortledning av overvann.

TG3 vurderes grunnet samlet vurdering av takkonstruksjonen, hvor det ble avdekket flere forhold som samlet utgjør en høy risiko for fukt- og vannskader. Det er registrert fuktskjolder og tegn til vanninntrengning i undertaket, samt åpning under gesims som gir ytterligere eksponeringsfare. Det er også registrert løse mønestein, manglende snøfangere og mosevekst som kan forårsake frostspreng. Takrenner og nedløp er slitte, mangler utkastere og er tilkoblet drenerør som har medført fukttegn på innsiden av grunnmur.
