# Tilstandsrapport

📍 Gamle Øysætervegen 11 , 2340 LØTEN

# Gnr. 273, Bnr. 220, Fnr. 273

Befaringsdato: 13.01.2022

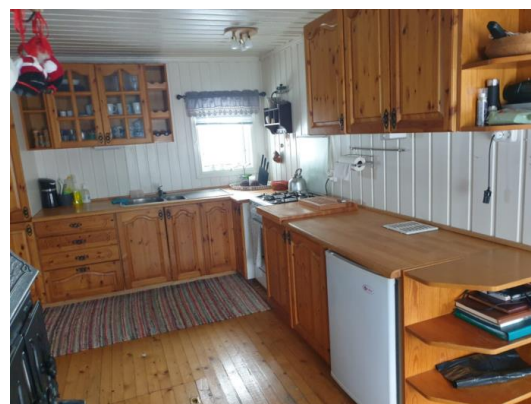
Kjøkkeninnredning med laminerte skrog og og laminert benkeplate med utslagsvask i stål. Over, under og høyskap med profilerte fronter i lakkert utførelse, glassfronter i ett overskap.
