Tilstandsrapport

Enebolig

Lerkevegen 23, 2120 SAGSTUA

Befaringsdato: 06.09.2024

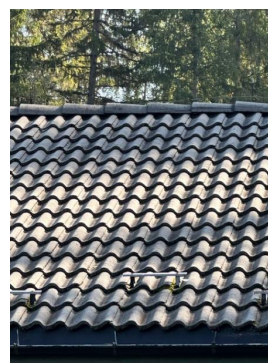
TG 2 Nedløp og beslag

Forkantblekk, takrenner og nedløp i lakkert metall.

Vurdering av avvik:

- Overvåk tilstanden jevnlig. For å få tilstandsgrad 0 eller 1 må beslag/renner/nedløp skiftes ut, men tidspunktet for når dette er nødvendig er vanskelig å si noe om.
- Det er ikke krav om utbedring opp til dagens krav.

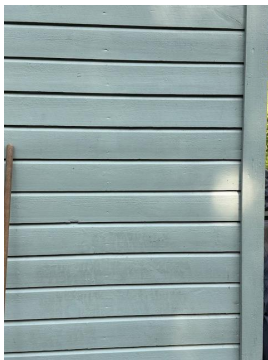
TG 1 Veggkonstruksjon

Vanlig bindingsverkskonstruksjon isolert med 15 cm mineralull.
Liggende utvendig malt panel.

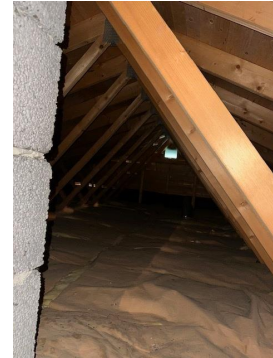
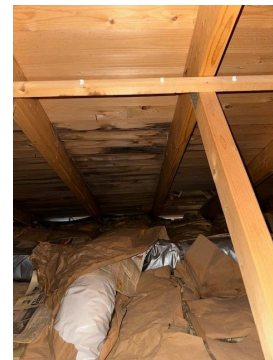
TG 2 Takkonstruksjon/Loft

Saltak i trekonstruksjoner. Kaldt loft, med isolert (15 cm) etasjeskiller mellom 1 etg. og loft.
Noe svertesopp i undertak. Eldre (i følge eier) fuktmerke på undertak v/gradrenne til inngangsparti. Loftet har god ventilasjon.

- Det er ikke behov for utbedringstiltak.

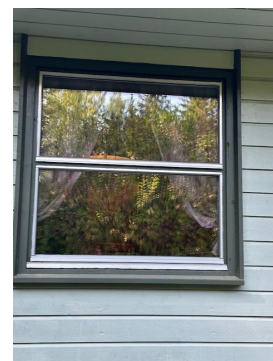
TG 2 Vinduer

Malte trevinduer med 3-lags isolerglass og ventil i karm.

- Det er avvik:

Overvåk tilstanden jevnlig. For å få tilstandsgrad 0 eller 1 må vinduene skiftes ut, men tidspunktet for når dette er nødvendig er vanskelig å si noe om.

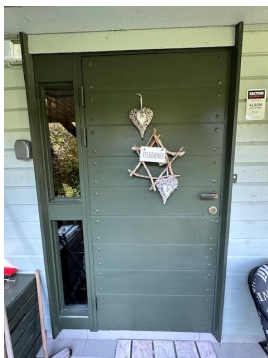
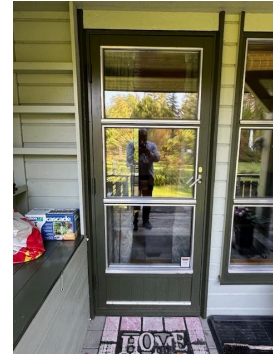
TG 2 Dører

Malt inngangsdør med sideglass og terrassedør med 3-lags isolerglass. Kjellerdør.

- Det er avvik:

Overvåk tilstanden jevnlig. For å få tilstandsgrad 0 eller 1 må dørene skiftes ut, men tidspunktet for når dette er nødvendig er vanskelig å si noe om.

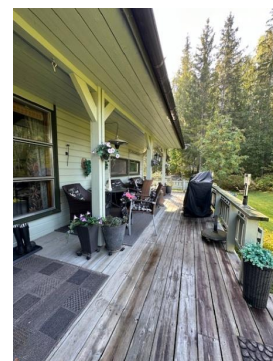
TG 3 Balkonger, terrasser og rom under balkonger

Delvis takoverbygget terrasse v/stue på 26 m², i trekonstruksjoner fundamentert på betongpilarer. Spaltegulv og rekkverk med stående spiler og håndlist. Trapp til terreng.

- Det er påvist fukt/råteskader i konstruksjonen.

- Råteskadet trekledning må skiftes ut.
- Råteskadede konstruksjoner må skiftes ut.

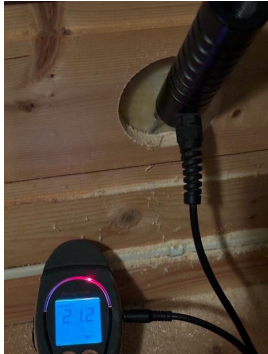
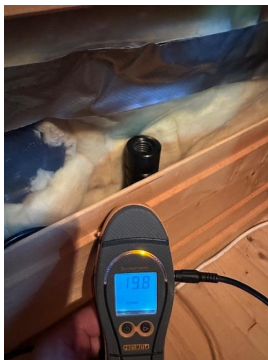
TG 2 Rom Under Terreng

Det er boret hull i utforet grunnmur i kjeller i kjellerrom. Fuktmåling med pigger inne i veggen - mot grunnmur. Det påvises noe fukt over normalen.

Det er gjennom hulltagning påvist fukt inne i trekonstruksjonen i hulltagingen, men ikke påvist fuktskader i dette området.

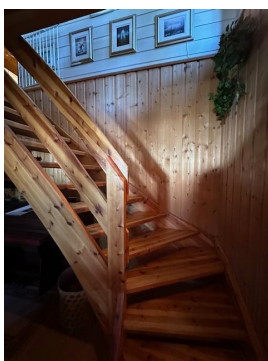
! TG 2 Innvendige trapper

Svingtrapp med åpne opptrinn. Lakkert furuvanger, trinn, rekkverk og håndlist. Det er liggende rekkerk. Kun 1 håndlist.

- Det er ikke krav om utbedring av åpninger opp til dagens krav.
- Håndløper bør monteres, men det var ikke krav på byggetidspunktet.

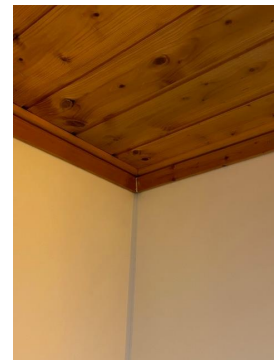
- Det er avvik:

Overvåk tilstanden jevnlig. For å få tilstandsgrad 0 eller 1 må våtromsplatene oppgraderes, men tidspunktet for når dette er nødvendig er vanskelig å si noe om.

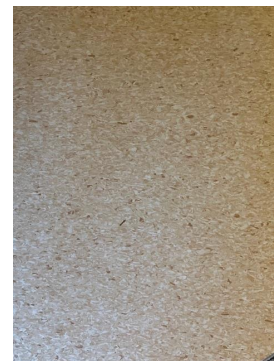
TG 2 Overflater Gulv

- Det er avvik:

Overvåk tilstanden jevnlig. For å få tilstandsgrad 0 eller 1 må vinylbelegget oppgraderes, med tidspunktet for når dette er nødvendig er vanskelig å si noe om.

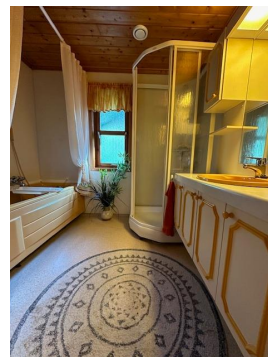
TG2 Sanitærutstyr og innredning

- Det er avvik:

Påregn en oppgradering

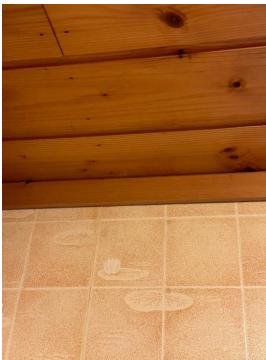
- Det er avvik:

Overvåk tilstanden jevnlig. For å få tilstandsgrad 0 eller 1 må våtromstapeten oppgraderes, men tidspunktet for når dette er nødvendig er vanskelig å si noe om.

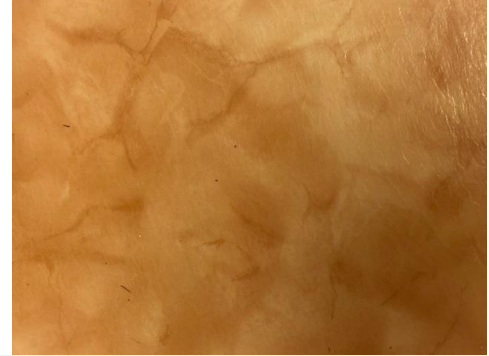
! TG 2 Overflater Gulv

- Det er avvik:

Overvåk tilstanden jevnlig. For å få tilstandsgrad 0 eller 1 må vinylbelegget oppgraderes, med tidspunktet for når dette er nødvendig er vanskelig å si noe om.

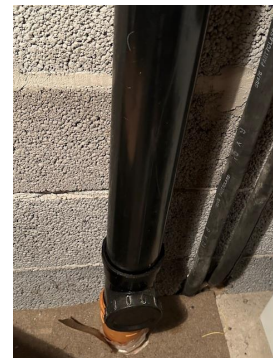
TG 2 Avløpsrør

Avløpsrør av plast

- Det er ikke behov for utbedringstiltak siden anlegget fungerer i dag, men ut ifra alder kan skader plutselig oppstå på eldre anlegg.
