# Tilstandsrapport

Enebolig

Dalåsen 27, 2230 SKOTTERUD

Oppdragsnr.: 13377-1886

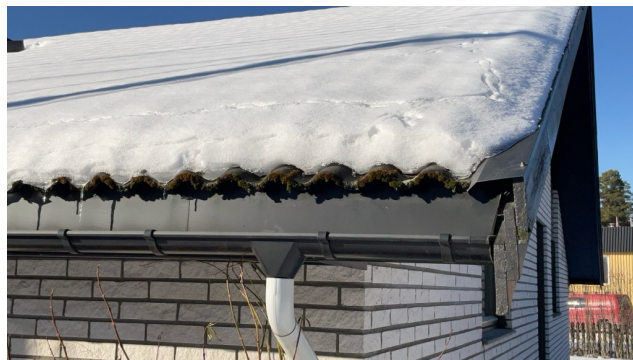
Tid for rengjøring.

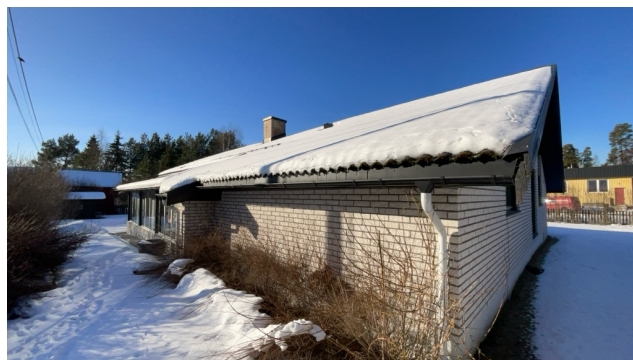
Lakkerte metall beslag, renner og nedløp. Luftehatt. Pipefotbeslag i metall. Takstige. Snøfangere på mesteparten av taket. Baksiden har en eldre galvanisert renne/nedløp. Påpeker nedløp er bortledet igrunn, men ukjent videre rørsystem (ved nedløp i helleplating er det inv. i bod større saltutslag).

Ikke snøfangere på denne delen

- Det er ikke krav om utbedring av snøfangere opp til dagens krav.

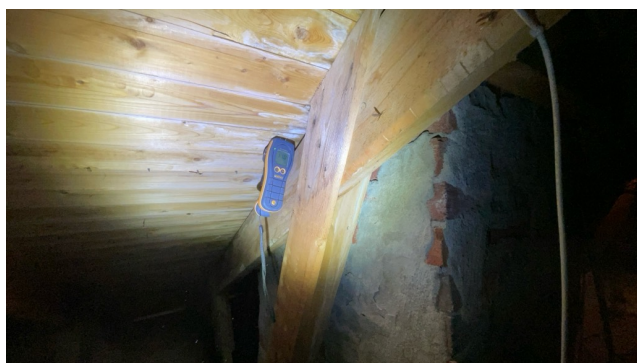
W-takstoler m/takro av rupanel. Loft isolert m/mineralull.  
Små skjolder ved pipe/lufttehatt, men tørt ved fuktmåling  
befaringsdagen (nokså normalt med litt utsverting ved teglpipe). Et  
ventilasjonsrør er avsluttet på loft-oppløst ikke lenger i bruk, men bør  
isoleres igjen.

Fuktmåling pipeveksling (noen skjolder)

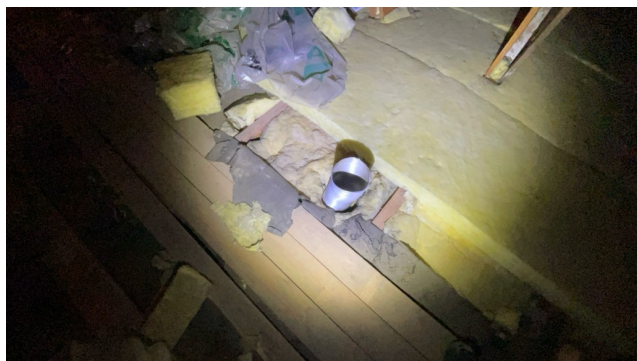
Ventilasjonsrør ikke i bruk på loft

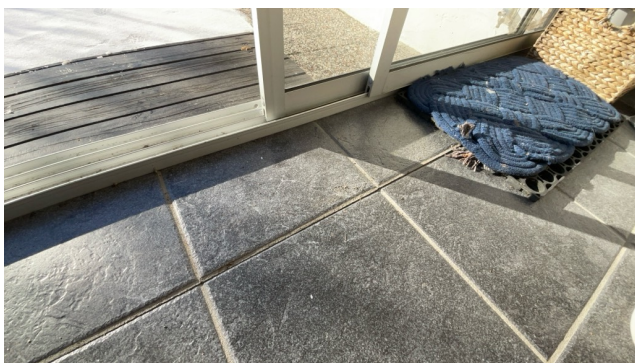
Det er oppsprekk i flisfuge mot dør til helleplattning på innglasset veranda (noe "bom" i flis her) samt noe i langsgående fuge mot langvegg (nest ytterste, her uten "bom") mot langvegg. Sprekk i en flis påvist.

Kan tyde på bevegelse i underlaget, flis uten "bom" (dårlig limdekning) kan forsøkes refuget, mens flis med bom bør limes på nytt før refuging av løsnet fugemasse.

Oppsprekk fuge

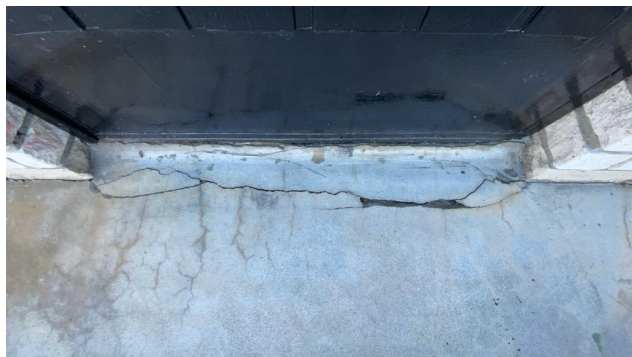
Sprekker i betong mot den opprinnelige døren (trapp).

Oppsprekk betong mot dør

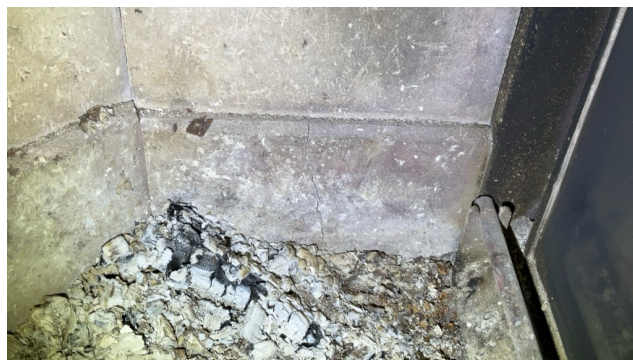
Peisovn i kjeller har sprekke i en ildfast stein og topp/platen i kleberstein mot røykrøret. Ukjent avstandskrav mtp. dørkarm i tre på ene siden.

Sprekk ildfast stein peisovn kjeller

- Ildfast stein bør skiftes ut/repareres.

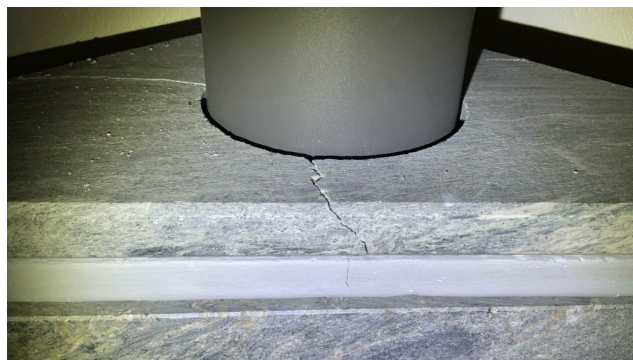
Sprekk toppplate peisovn kjeller

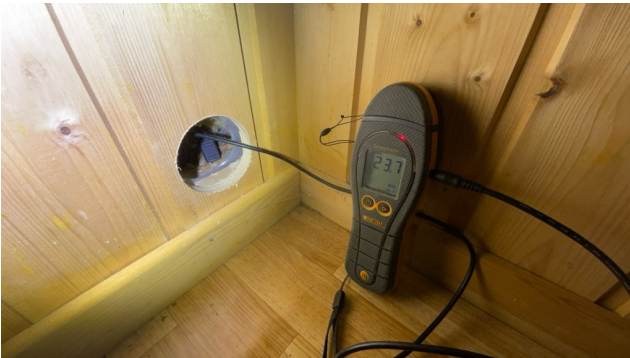
Målt fuktig treverk (24%) ved hulltagning og del av svill nærmest lecamuren er påvist med råte/mykt treverk (sansynlig fuktigere sommertid).

Det er påvist plast i påforingsvegg mot terreng. Dette er feil iht. dagens byggdetaljer (skal ikke være fuktsperre i vegger hvor over halvparten er nedgravd mot terreng), men vært ulik praksis igjennom årene.

Hulltagning- 24 vekt% fukt og plastfolie i påforingskonstruksjon

- Ytterligere undersøkelser må foretas for å få kartlagt årsak og omfanget på eventuelle skader.

Kun en punktmåling og omfang er usikkert. Estimert er satt for nærmere undersøkelser og noe utbedringer av utv. terrengforhold/fuktsperre på kjellervegger med påforingskonstruksjon samt noe inv. utskiftning, men estimatet er svært usikkert før nærmere undersøkelser med flere åpninger av konstruksjon. Forholdet i "grovkjeller" vurderes ikke like kritisk da murkonstruksjoner av "ikke organisk" materiale tåler litt fuktvandring, men benk i tre mot vegg bør fjernes, god ventilasjon opprettholdes og forholdet observeres over tid.

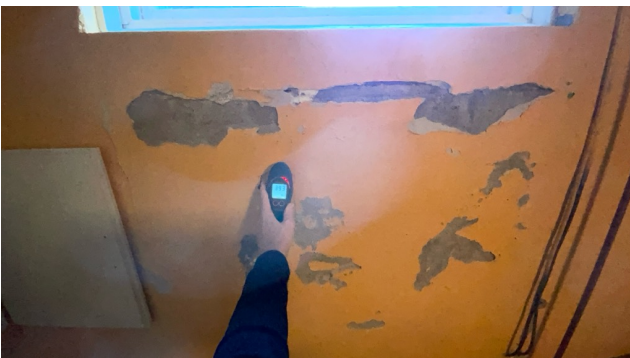
Særlig i ytterhjørne av snekkerboden er det saltutslag (taknedløp ytterside) fra nokså høyt på veggen og ned mot gulv. Forhøyninger ved fuktsøk på overflate. I vaskerom og boden innenfor er det avskallinger/malingsflass som følge av saltutslag (påpeker bed intill husveggen utv. her- anbefales ikke).

Fuktvandring/flass åpen mur

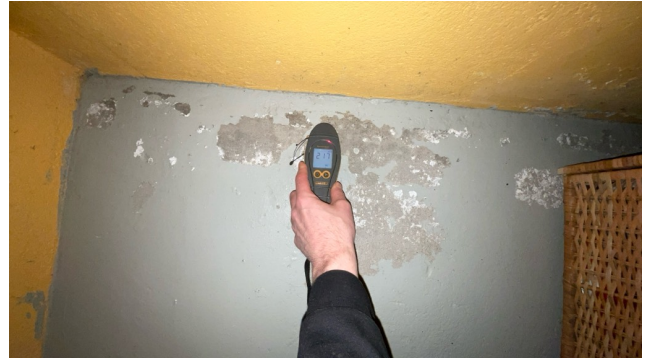
- Det er i hulltaking påvist fukt-/råteskader.
- Det er påvist indikasjoner på noe fuktgjennomtrenging i kjellergulv.
- Det er påvist indikasjoner på noe fuktgjennomtrenging inn i kjellermur.

Fuktvandring/flass betonggulv

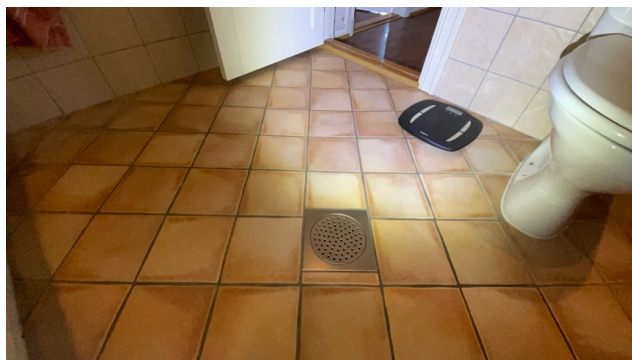
Gulv

- Til tross for avviket i fall/høydeforskjell til sluk, vil gulvet fortsatt kunne lede vann mot sluket, men med redusert effektivitet. Dette kan potensielt øke risikoen for vannansamling i enkelte områder av badet.

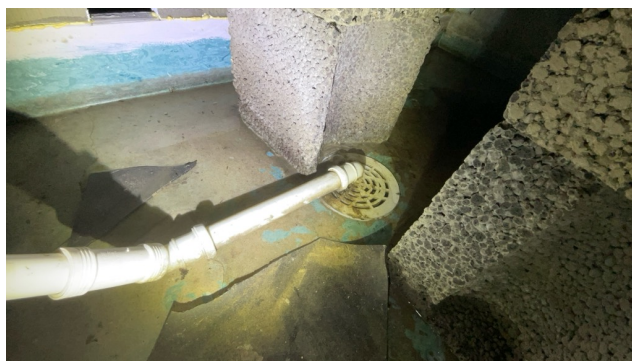
"Flatt fall" under badekar

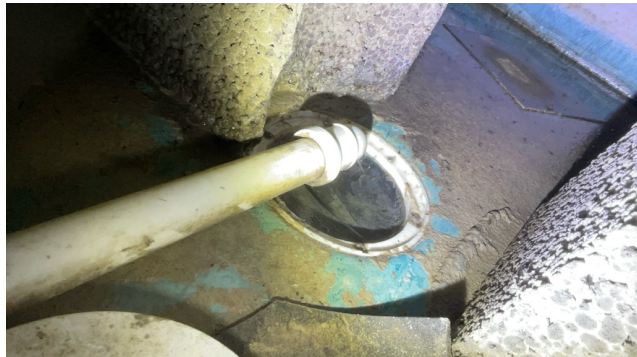
Sluk under kar "flommer" ved rask tapping av kar

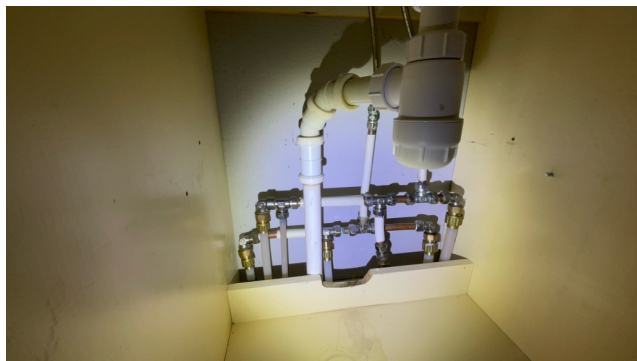
Synlig membran på vegg i innredning

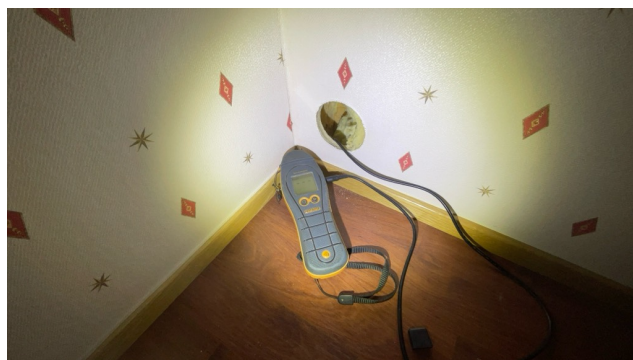
Hulltagning

Hulltaking er foretatt fra soverom mot badekarets ende m/blandebatteri uten å påvise unormale forhold.

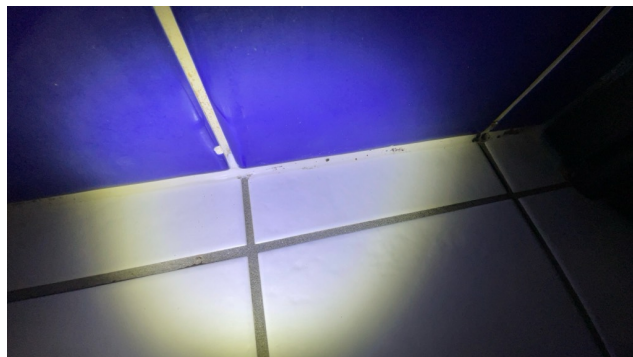
Mindre sverteprikker i silikonfuge

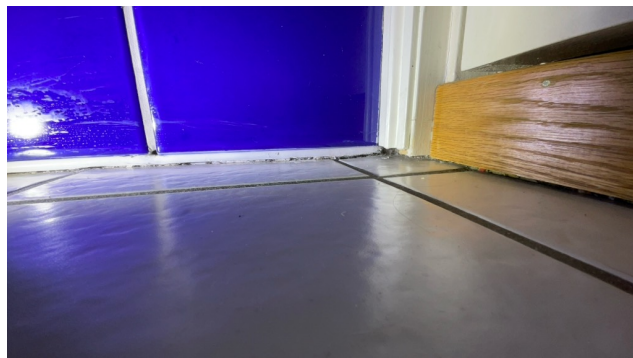
Litt oppsprekk i silikon mot gulv

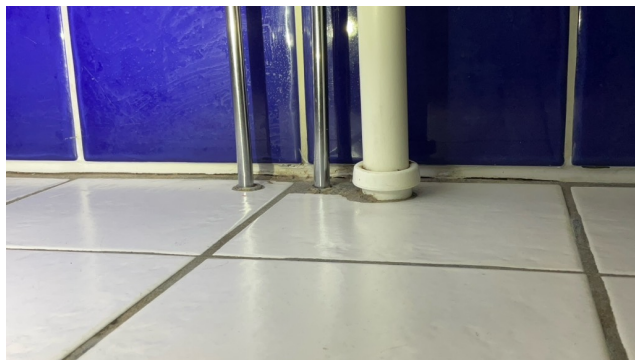
Membran kan ikke verifiseres

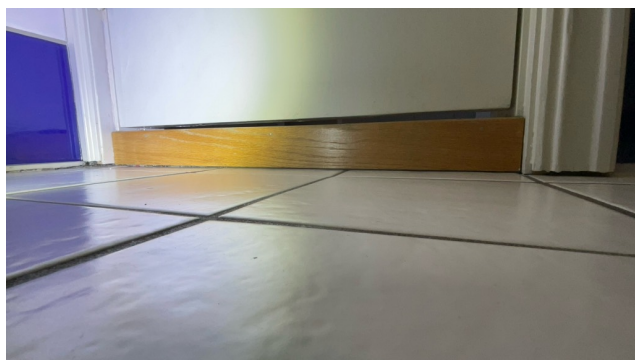
Membran kan ikke verifiseres

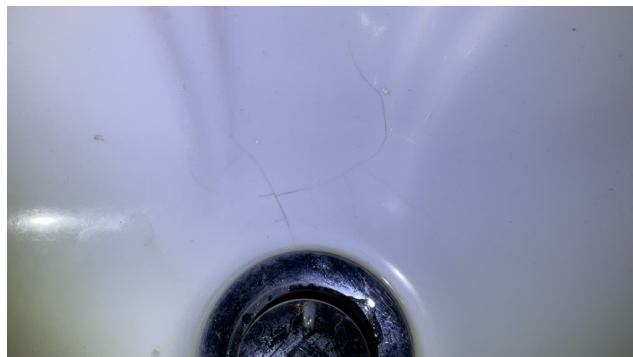
- Det er påvist riss/sprekker i utstyr på våtrommet.

- Riss er vanligvis overfladiske skader i servantens overflate eller glaser. Konsekvensene av riss er hovedsakelig kosmetiske.

Sprekk/stjerne i servant ved bunnventi

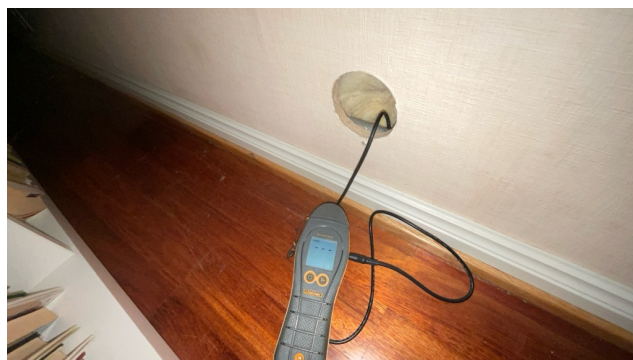
Hulltagning

Hulltaking er foretatt fra soverom mot dusj. uten å påvise unormale forhold.

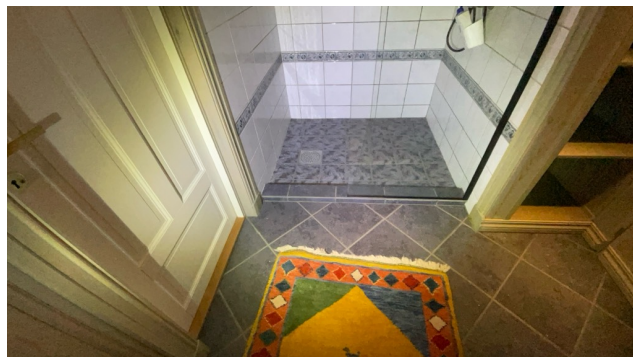
Det er godt fall i dusjnisje (over 1:50) og 2,5cm høydeforskjell fra terskel til sluk, men resterende av rommet er flatt og evt. lekkasje/vannsøl utenfor nisje ledes ikke til sluk.

Kun avrenning/sluk i dusjnisje

- Det bør etableres avrenning inn til sluk for hele våtrommet.

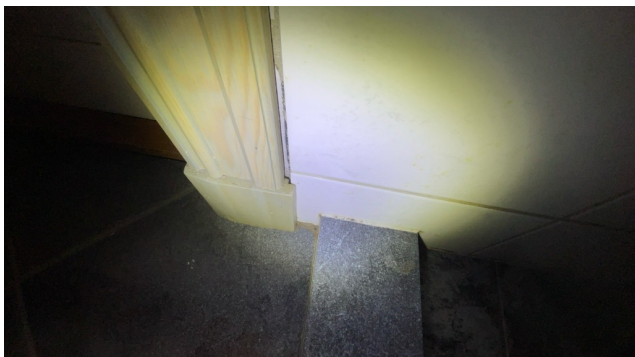
Overgang til trepanel/dør like utenfor dusjnise

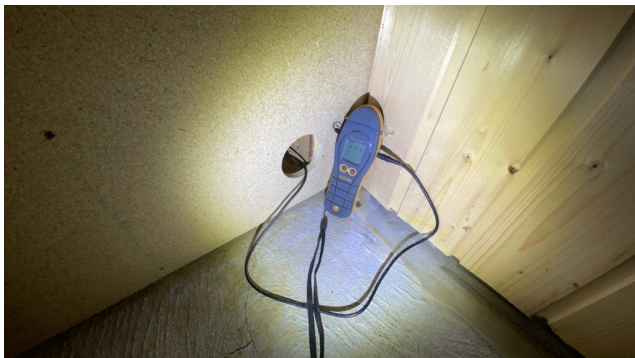
Hulltagning

Hulltaking er foretatt fra bod mot dusj, uten å påvise unormale forhold.

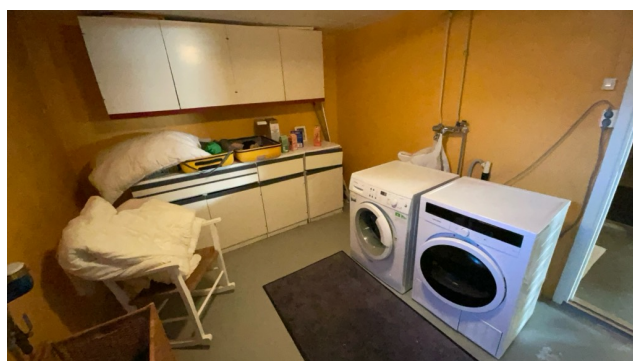
Vaskekjeller

Selv om rommet ikke oppfyller dagens krav til et våtrom, er det likevel fungerende med "lett bruk" som enkel vaskekjeller. For TG1 må nytt tettesjikt og sluk legges (men vurderes ikke kritisk mtp. begrenset belastning av gulvet av "ikke organisk materiale" direkte mot grunn). Estimert er vurdert for nytt sluk og tettesjikt (f.eks. belegg) samt etablere forsert ventilasjon (vifte).

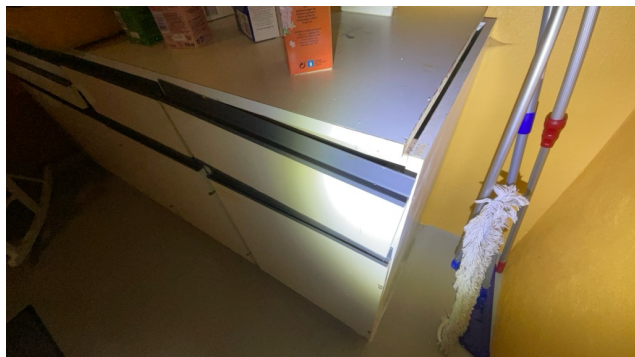
Tidl. kjøkken som innredning

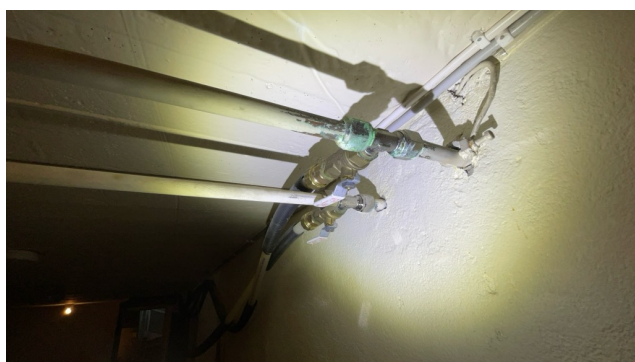
Lekkasje/drypp i rørkopling ved overgang plastrør i kjellergang. Drypplekkasje under ene kopling til badekarbatteri hovedplan. Ved tapping av vann fra kran i snekkerbod lekker det rundt kranene (stopper ved stenging av kran).

Irrt utett kobling kjellergang (mindre drypp)

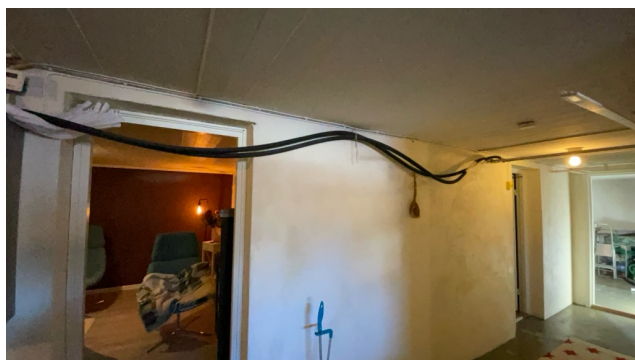
Plastrør er med ufulstendige varerør i rom uten sluk som tilsier at dette ikke må sammenlignes med dagens lekkasjesikre rør-i-rør anlegg. Plastrørene i kjeller mangler klamring.

Uklamrede rør kjellergang

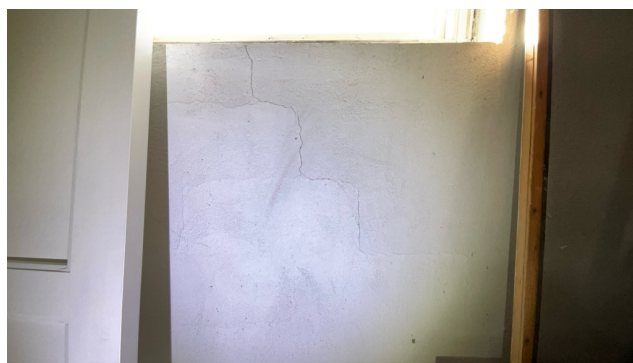
Det er en sprekk i kjellergulv ved ene bod og ut i kjellergang samt mindre vertikal/skråriss under kjellervindu og under ene skapet i snekkerbod samt sprekk i gulv bod tilbygg m/lav høyde.

Sprekker bør observeres om endrer seg, men tiltak vurderes ikke nødvendig om de er stabile uten endring.
