# Tilstandsrapport

Boligbygg med flere boenheter

Seljebakken 50 , 4150 RENNESØY

Befaringsdato: 03.02.2026

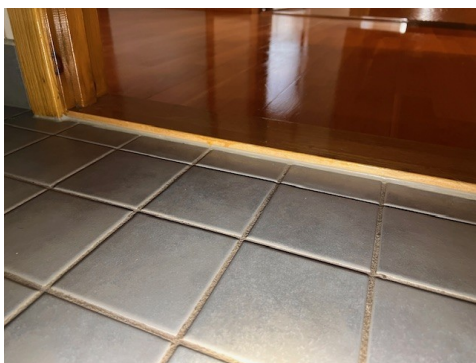
- Det er mulighet for at det kan forekomme vannlekkasje på våtrommet hvor vann ikke vil gå til sluk.
- Det er påvist at høydeforskjell fra topp slukrist til gulv/synlig topp membran ved dørterskel er mindre enn 25 mm.

Det er registrert avvik i høydeforskjell mellom topp slukrist og gulv/synlig topp membran ved dørterskel. Målt høydeforskjell er mindre enn 25 mm. Det innebærer at vann ved lekkasje eller større vannsøl ikke nødvendigvis vil ledes til sluk.

Krav til sikker avrenning mot sluk er ikke oppfylt. Utilstrekkelig høydeforskjell ved dørterskel øker risikoen for at vann kan renne ut av våtrommet. Løsningen vurderes som en funksjonssvikt i våtrommets sikkerhet mot vannlekkasje.

Ved lekkasje fra sanitærutstyr eller større vannsøl kan vann renne ut av våtrommet og forårsake fukt- og vannskader i tilstøtende rom og bygningskonstruksjoner. Dette kan medføre kostbare reparasjoner og redusert brukskvalitet.

Ingen synlig oppbrett av membran ved terskel.

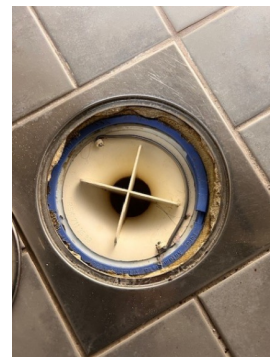
Sluk er sjekket, sluk er fra byggeår. Membran er synlig i sluk og klemmt med klemring.

- Overvåk tilstanden jevnlig. For å få tilstandsgrad 0 eller 1 må tettesjiktet skiftes ut, men tidspunktet for når dette er nødvendig er vanskelig å si noe om.

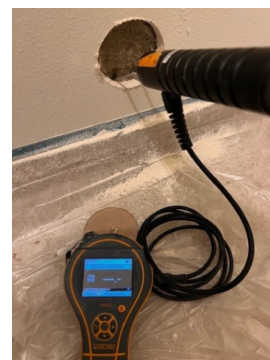
Hulltaking er foretatt uten å påvise unormale forhold. Hulltaking er foretatt ved/i bod. Fuktkvotemåling (vekt%) i konstruksjonen ble målt til 0.

Fuktmåling i vegg mot våtsone.

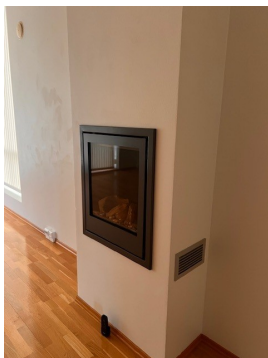
Gasspeis

Det har ikke vært avholdt service på anlegget senere år.

- Anlegget må sjekkes av fagperson, som må utføre eventuelle tiltak på anlegget.

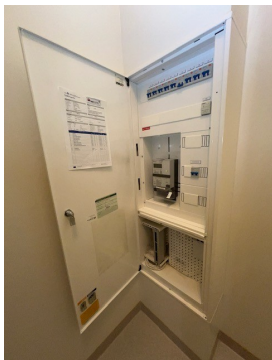
El skap

1. Foreligger det eltilsynsrapport de siste 5 år, og det er ikke foretatt arbeid på anlegget etter denne, utenom retting av eventuelle avvik i eltilsynsrapport (dvs en el-tilsynsrapport uten avvik)?  
**Nei**

**Ja Det anbefales utvidet el-kontroll av anlegget fordi det ikke foreligger samsvarserklæring på arbeider utført i nyere tid etter 1999.**
