Tilstandsrapport

Rekkehus

Ankervegen 14, 2387 BRUMUNDDAL

Befaringsdato: 09.01.2025

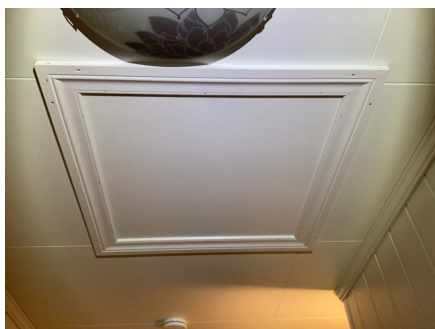
Inspeksjonsluke er festet med spiker. Det er ikke registrert synlige avvik som tilsier at man må påregne umiddelbare tiltak, det spesifikt forbehold om at det ikke var tilgang til loft på befaringsdagen, og det anbefales derfor ytterligere undersøkelser av konstruksjonen.

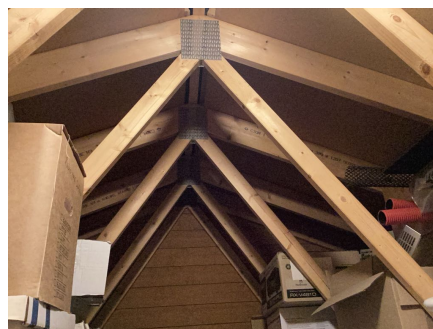
Adkomst til loft over carport.

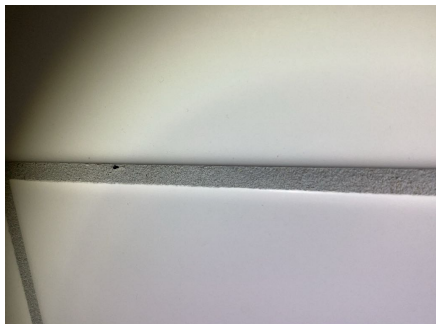
- Det er påvist at flisfuger har riss/sprekker.

Avviket forkorter brukstiden på våtrommet. Fuger bør utbedres. For å lukke avviket må det gjøres tiltak.

Lite riss i flisfuge i dusjsone.

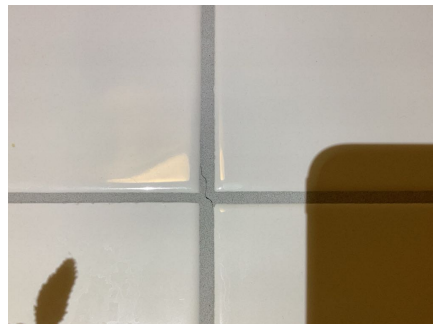
Riss i flisfuge.

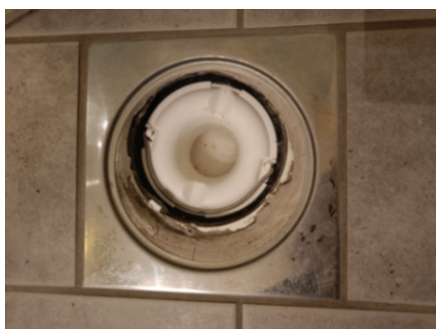
1. ETASJE > BAD

Sluk i dusj, slukmansjett er ikke mettet med membran.

Innhent dokumentasjon, om mulig. For å lukke avviket må det gjøres tiltak.

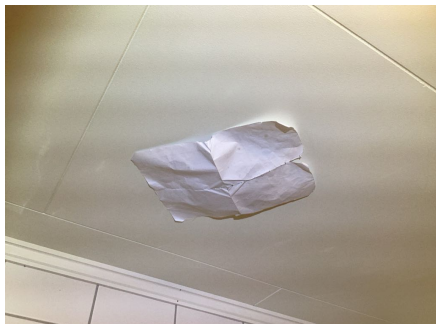
Ved test av avtrekksvifte som beskrevet i NS3600, fungerte viften som tiltenkt.

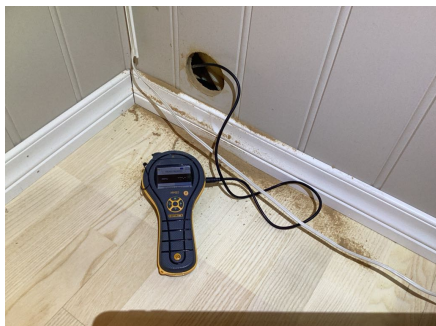
Hull tatt i vegg bak dusjsone, ved fuktmåling ble det registrert tørre verdier.

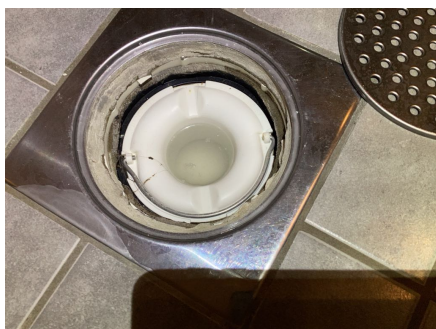
2. ETASJE > BAD

Sluk i dusj, slukmansjett er ikke mettet med membran.

Innhent dokumentasjon, om mulig. For å lukke avviket må det gjøres tiltak.

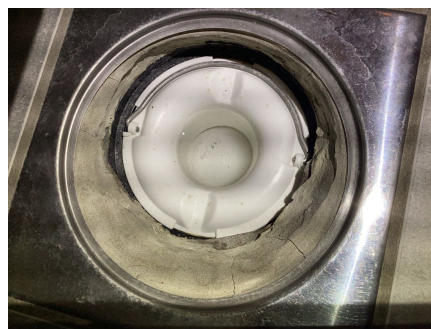
Hjelpesluk, slukmansjett er ikke mettet med membran.

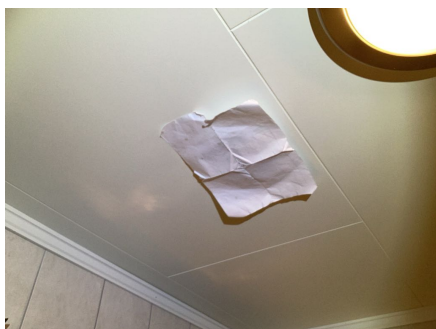
Ved test av avtrekksvifte som beskrevet i NS3600, fungerte viften som tiltenkt.

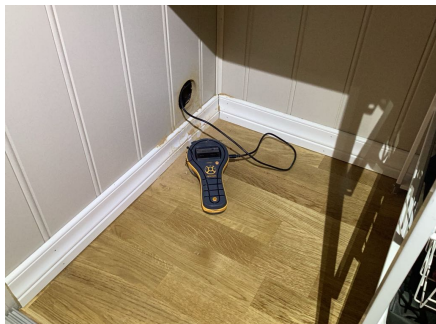
Hull tatt i vegg bak dusjsone, ved fuktmåling ble det registrert tørre verdier.

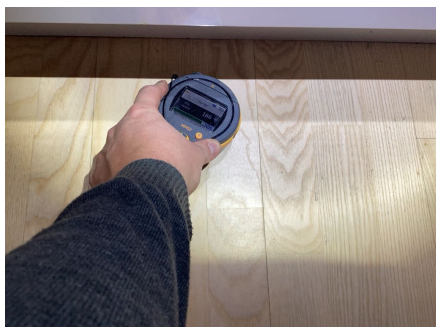
Ved bruk av fuktindikator registrerte jeg ingen unormale verdier.

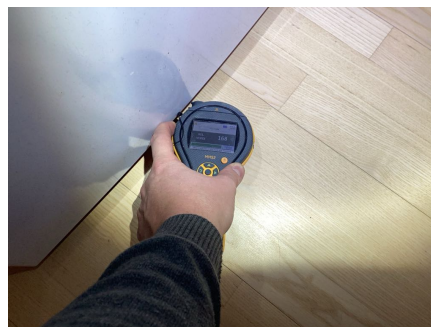
Ved bruk av fuktindikator registrerte jeg ingen unormale verdier.

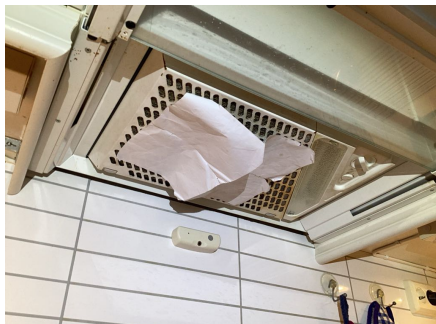
Ved test av avtrekksvifte som beskrevet i NS3600, fungerte viften som tiltenkt.

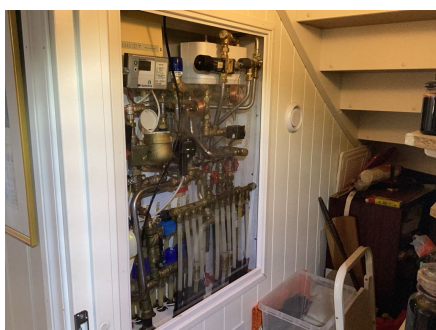
Hovedstoppekran og vannmåler lokalisert på bod i 1. etasje.

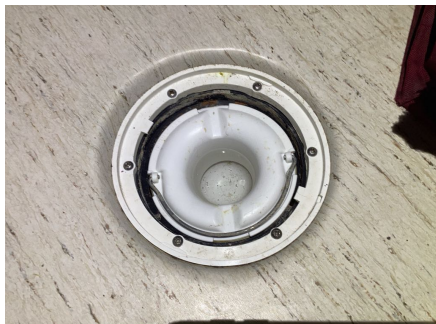
Det er ikke observert stakemuligheter på avløpsanlegget, dette kan være en del av fellesanlegget. Jeg anbefaler derfor ytterligere undersøkelser.

Sluk på bod i 1. etasje.

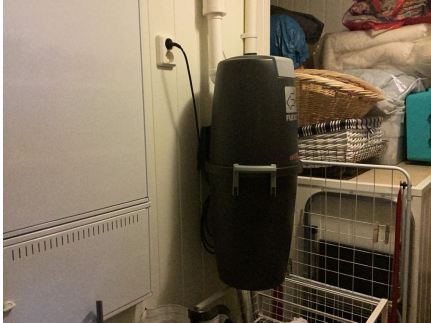
Sentralstøvsuger lokalisert på bod i 2. etasje.
