# Tilstandsrapport

📍 Henrik Wergelands gate 56, 4614  
KRISTIANSAND S

# gnr. 150, bnr. 273, snr. 9

Rapportdato: 10.03.2025

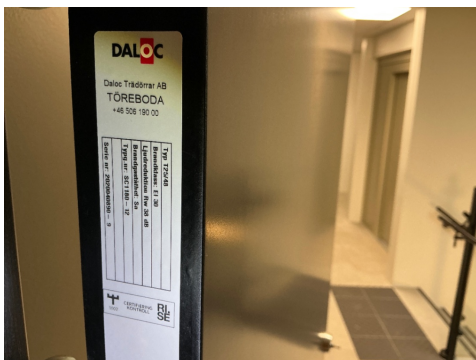
Inngangsdør av type EI30 brannør i henhold til krav. Balkongdører med trekarmen og isolerglass. Utvendig beslag på karmen. Balkongdører har generelt behov for justering. Heng i karmen.

Brann og lydør mot felles gang

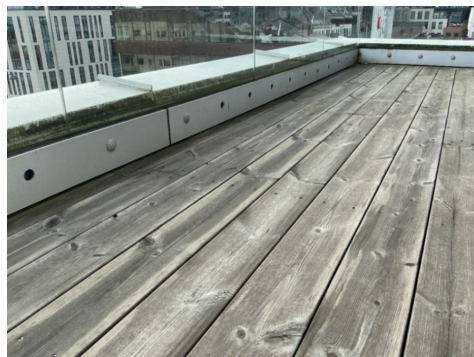
Det mangler «propper» flere steder på rekkverk.

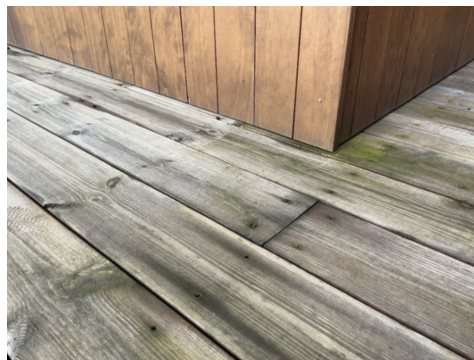
Stedvis lite klaring mellom terrassebord og kledning. Vanskelig tilgang for vedlikehold og øker slitasje i området.

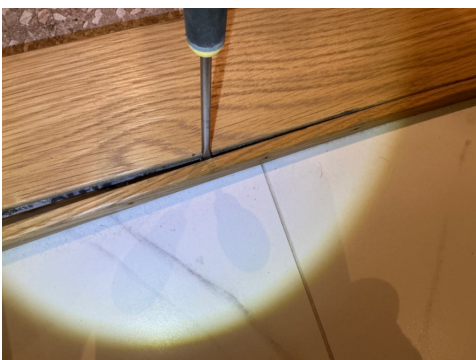
Fliser på gulvet. Lokalt fall i dusjsone med nedsenk. Øvrige deler av gulvet har hovedsakelig flat utførelse. Høydeforskjell mellom sluk og område ved terskel er tilstrekkelig.

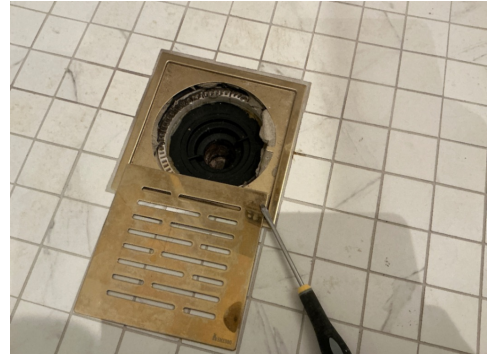
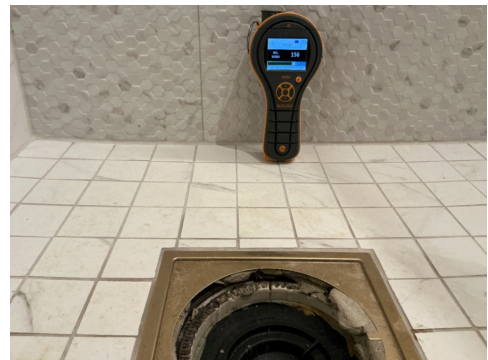
Synlig membran registrert i sluk. Det må bemerkes at selv om synlig membran er registrert er det likevel områder som kan være tildekt av smuss, fugemasse, flislim og lignende slik at selve utførelsen og tetthet ikke kan garanteres ved denne type kontroll (visuell kontroll)

Ingen unormale utslag ved bruk av fuktindikator

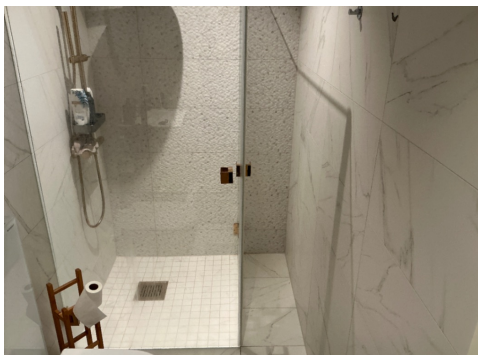
Fliser på gulvet. Nedsenk på gulvet med lokalt fall som ivaretar at bruksvann ledes til sluk. Øvrige deler av gulvet har fall fra område ved dør og til dusjone, men mindre fall en preaksepert løsning. Grunnet mindre fall en anbefalt burde det vært oppbrett ved terskel på membran med minimum 15 mm oppkant.

- Det er påvist avvik i krav til høydeforskjell/fall-løsning på våtrommet.

Baderom fungerer med dagens utforming, men forhold opplyses siden det kan innebære risiko for følgeskader ved en eventuell lekkasje i rommet.

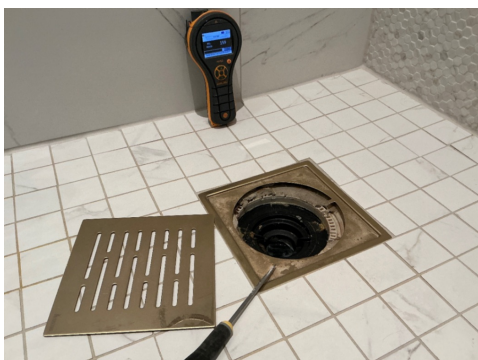
Synlig membran registrert i sluk. Det må bemerkes at selv om synlig membran er registrert er det likevel områder som kan være tildekt av smuss, fugemasse, flislim og lignende slik at selve utførelsen og tetthet ikke kan garanteres ved denne type kontroll (visuell kontroll)

Ingen unormale utslag ved bruk av fuktindikator

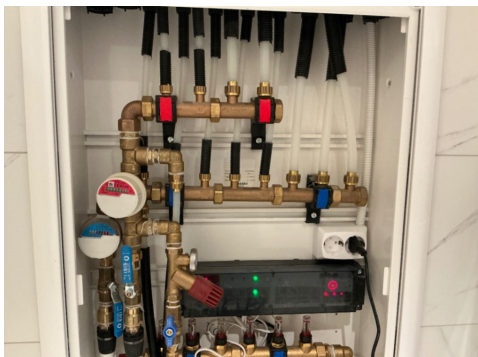
Vannrør av type rør i rør system. Fordelerskap plassert på baderom. Ingen tegn til svikt. Stoppekran plassert inne i fordelerskap. Funksjon ok.

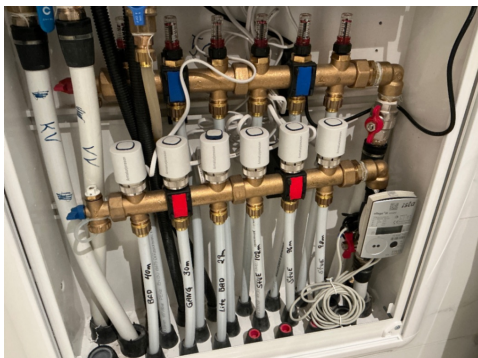
Fordelerskap

Vannbåren gulvvarme med samlestock inne i fordelerskap som er plassert på badet. Ingen synlig tegn til svikt ved befaringen. For nærmere kontroll og eventuell service på denne type installasjon/anlegg må det utføres av fagkyndig på feltet.
