# Tilstandsrapport

Rekkehus

Mogrend 10, 4200 SAUDA

Befaringsdato: 29.10.2025

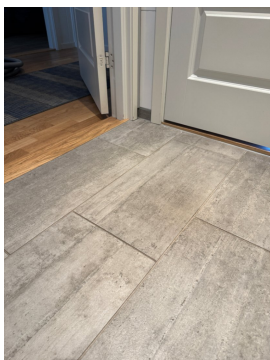
Det er ok fall på gulv.

Dørterskel har veldig liten høyde

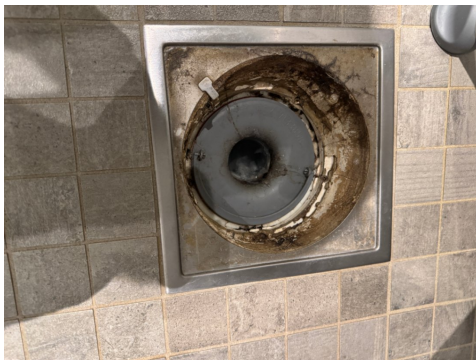
Det er ingen membran å se i sluk eller ved dørterskel.  
Men det foreligger kontrollerklæringer av våtrom som skal bekrefte at alt er ok.

Ikke mulig å se membra

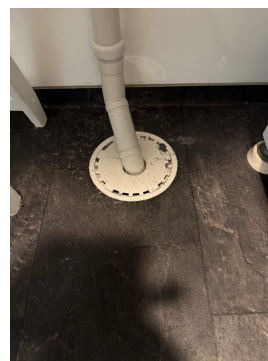
Belegg er IKKE brettet opp mot dørterskel, men har ok fall til sluk.
