# Tilstandsrapport

Fritidsbolig

Gammelsetra 70, 6613 GJØRA

Befaringsdato: 01.09.2025

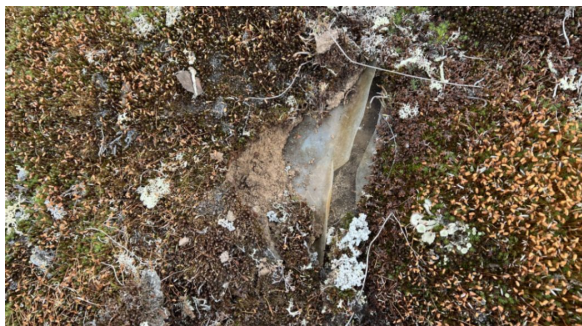
- Mer enn halvparten av forventet brukstid er passert på undertak.
- Det er avvik:
- Det er registrert skader i platen under torvtaket.
- Det er registrert noe råteskade på torvhaldstokken.

Skade i plastunderlaget

- Tiltak:
- Det anbefales at taket legges om med nytt undertak, bestående av underlagsbelegg og fuktsperre (for eksempel Platon) over hele takflaten. Deler av torvlaget kan gjenbrukes, men utskifting må påregnes enkelte steder på grunn av røtter og slitasje. Nye torvhaldstokker anbefales også.

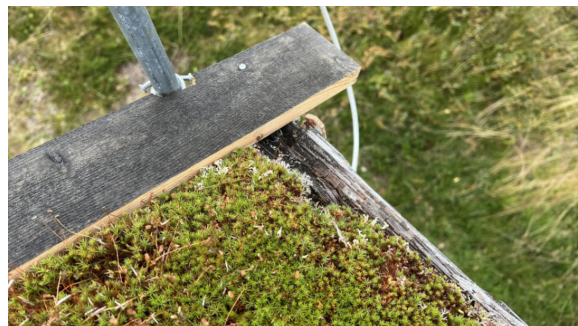
Råteskadet torvhaldstokk

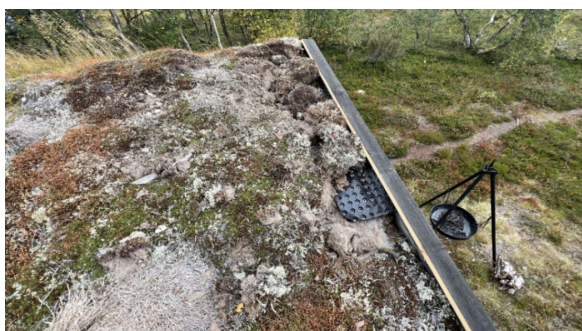
Skader i plastunderlaget

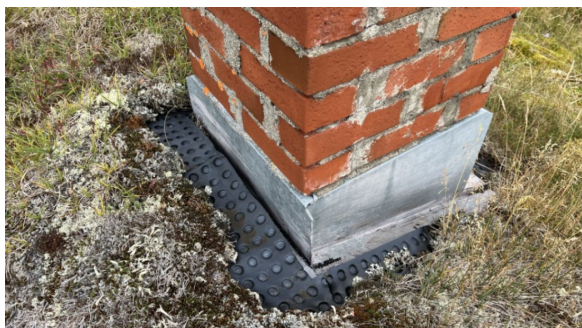
- Det er ikke tilfredsstillende bortledning av vann fra taknedløp ved grunnmur.
- Det er avvik:
- Pipebeslaget er gammelt og det er slitasje rundt innfesting mot pipen.

Pipebeslag

- Tiltak:
- I forbindelse med en omlegging av taket anbefales det at det monteres takrenner.
- Det anbefales at det monteres heldekkende pipebeslag.

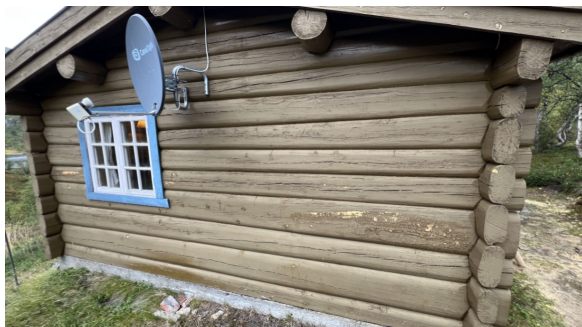
- Det er avvik:
- Det er stedvis store sprekker i treverket og slitasje i overflatebehandlingen.

Værslitasje

- Tiltak:
- Tømmerveggene må vedlikeholdes og males.

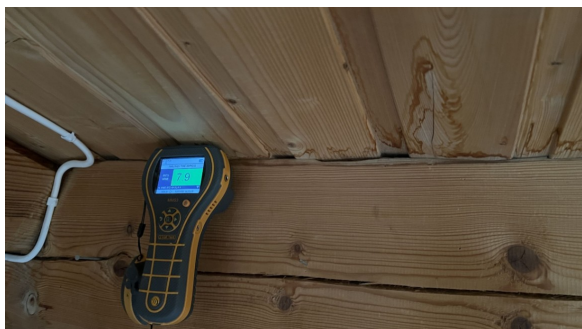
- Det er avvik:
- Det er registrert fuktskjolder på innsiden av taket.

Fuktsøk på eldre fuktmerke

Det er utført fuktsøk på fuktskjoldene uten å registrere unormale verdier. Skjoldene antas å stamme fra tidligere vanninntrengning eller kondens. Det anbefales nærmere undersøkelser i forbindelse med en eventuell omteking av taket.

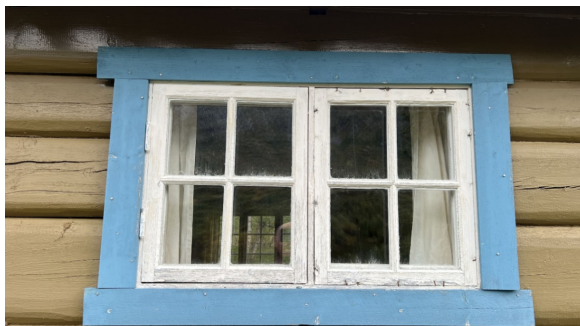
- Karmene i vinduer er slitte og det er sprekker i treverket.
- Det er avvik:
- Vinduene bærer preg av stor værslitasje. Det er sprekker i treverket og vinduskitt.

Stor slitasje på vinduene

- Tiltak:
- Det anbefales rengjøring, skraping og overflatebehandling i form av grunning og ny maling for å sikre beskyttelse mot fukt og forlenge levetiden. Ved omfattende slitasje kan utskifting av enkelte deler være aktuelt.

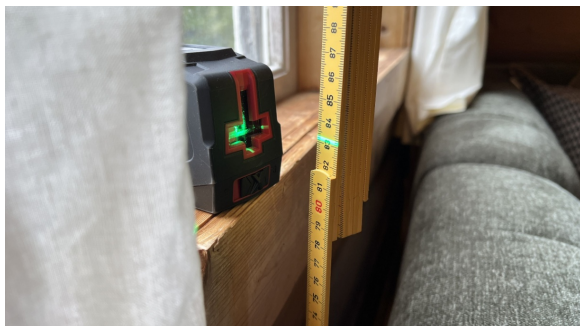
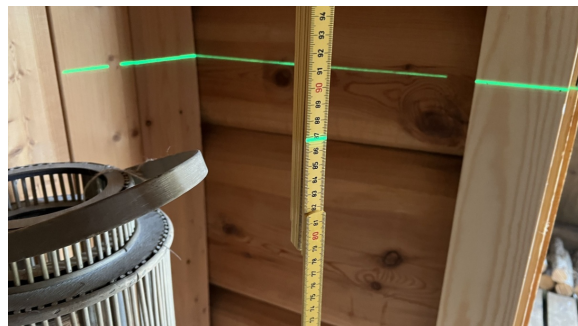
Kontroll av plan

- Målt høydeforskjell på over 30 mm gjennom hele rommet. Tilstandsgrad 3 gis med bakgrunn i standardens krav til godkjente måleavvik.
- Det er målt et avvik på 36 mm fra sørvestlig hjørne på stuen mot hjørnet ved inngangsdøren.

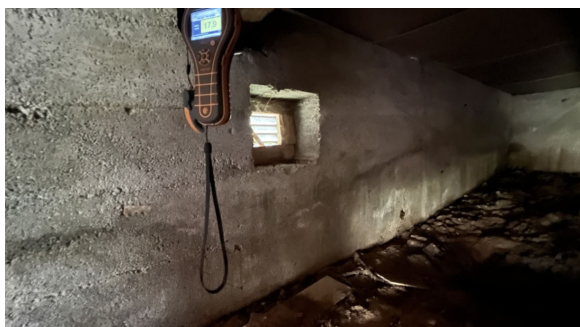
- Det er stedvis påvist fuktnivå som tilsier at konstruksjonen kan ha fuktskader.
- Det er avvik:
- Det er registrert høyt fuktnivå i treverket under stubbeloftet.

Fuktsøk i stubbeloftet

- Tiltak:
- Overvåk konstruksjonen jevnlig. Avviket kan medføre behov for tiltak, men bør observeres over tid.
- Krypjkjeller regnes for å være en risikokonstruksjon som er utsatt for fukt- og råteskader i bunnsvill, trebjelkelaget og andre tilstøtende konstruksjoner, på grunn av fuktighet fra grunnen og kondensering ved temperaturforskjeller. Selv om det ikke er avdekket tegn på skader, betyr ikke dette nødvendigvis at det ikke foreligger skader i eller i forbindelse med krypkjelleren. Overvåk konstruksjonen jevnlig. Avviket kan medføre behov for tiltak, men bør observeres over tid. Det er ventiler i ringmurene, og mulig tiltak kan være å etablere flere ventiler.

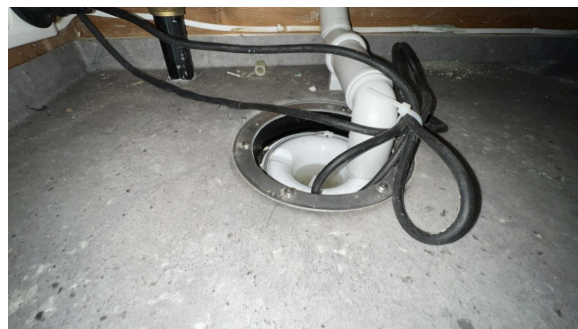
På det ene soverommet er det installert servant og varmtvannsbereder. Det er belegg på gulvet med oppbrett langs veggene, og sluk under vasken. Belegget er klemt i sluket og det er montert en varmekabel i sluket/avløpet. Det er ikke membran på veggene bak våtsonen.

Sluk
