Tilstandsrapport

Enebolig

Barlindveien 3, 1850 MYSEN

Befaringsdato: 22.10.2025

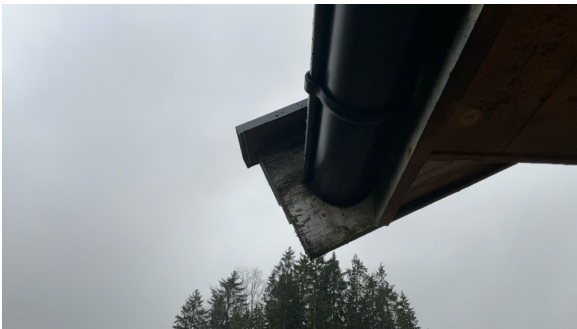
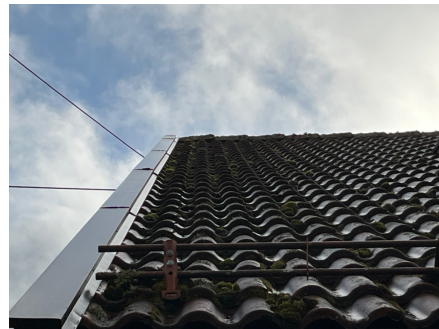
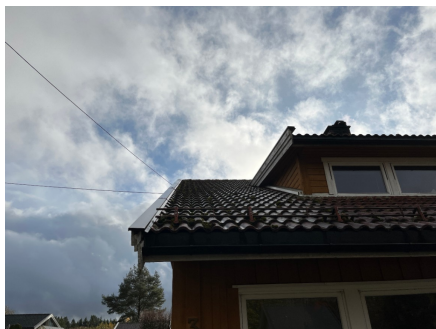
TG2 Nedløp og beslag

Nedløp står og fukter ned vegg.

Det bør vurderes å montere snøfangere for å hindre risiko for snøras som kan medføre skade.

Nedløp må utbedres.

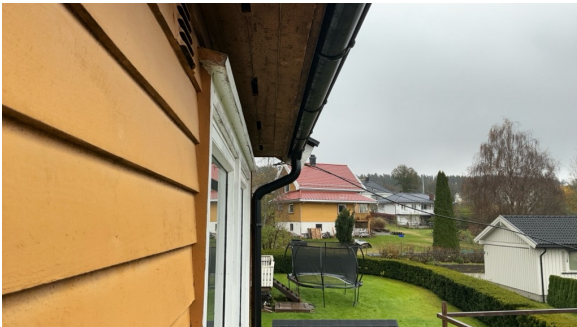
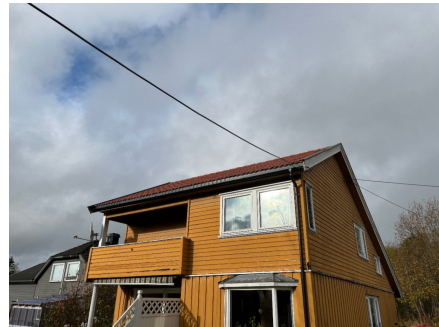
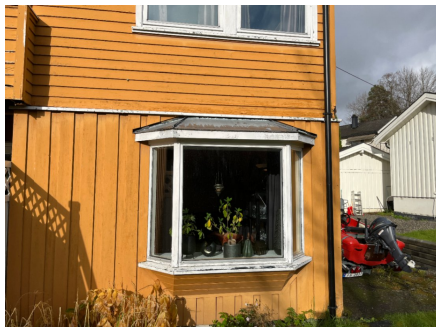
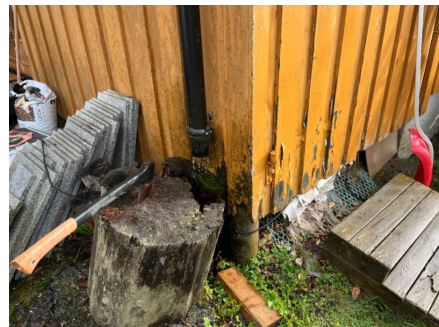
TG 3 Veggkonstruksjon

- Det er ingen eller liten lufting i nedre kant av kledning mot grunnmur.
- Det er påvist spredte råteskader i bordkledningen.
- Bordkledning går stedvis nesten helt ned i terreng.

Skadet kledning kan føre til redusert beskyttelse av underliggende konstruksjon, med risiko for fuktinntrengning og økte vedlikeholdskostnader over tid.

- Råteskadet trekledning må skiftes ut.
- Råteskader i bordkledningen kan fortsette å utvikle seg både i tilliggende bordkledning og til bakenforliggende veggkonstruksjon, dersom en ikke foretar tiltak.
- Uten tilstrekkelig lufting bak bordkledningen kan fuktighet som trenger inn bak bordene eller gjennom veggene innenfra ikke tørke opp. Dette skaper ideelle forhold for råtesopp og muggvekst.
- Lokal utbedring bør foretas for å øke avstanden mellom terreng og bordkledning.

Det bør vurderes å skifte all kledning når man først skal skifte noen.

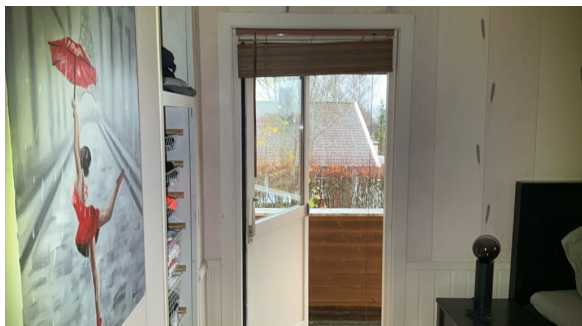
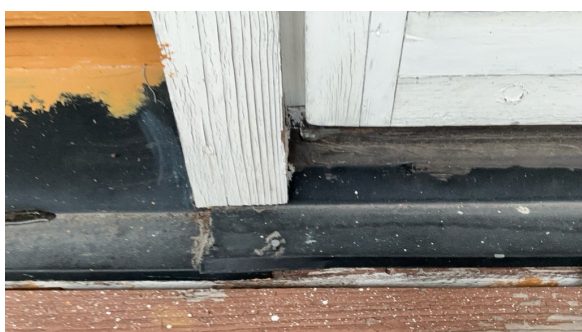
TG 3 Balkongdør første etasje

- Karmene i dører er værslitte utvendig og det er sprekker i trevirket.

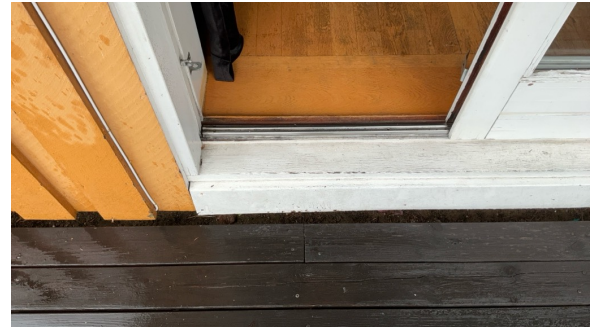
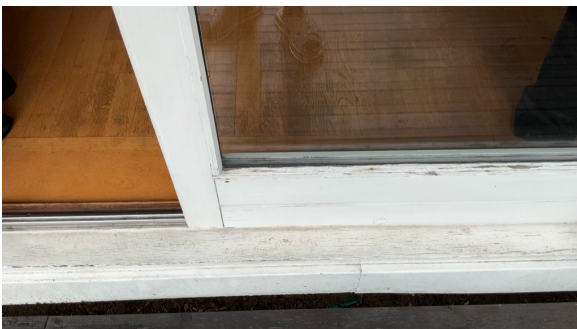
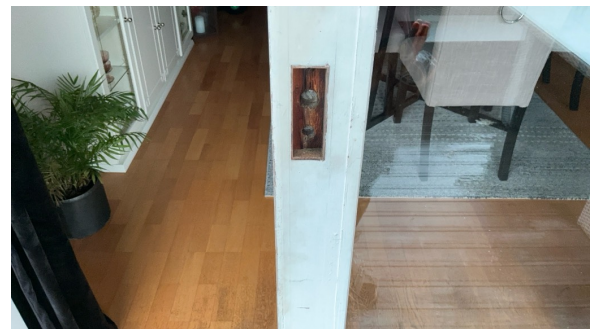
TG 3 Balkonger i andre etasje

- Det er påvist fukt-/råteskader i konstruksjonen.
- Rekkverket er for lavt i forhold til dagens krav til rekkverkshøyder.

- Råteskadede konstruksjoner må skiftes ut.
- Råteskadet trekledning må skiftes ut.

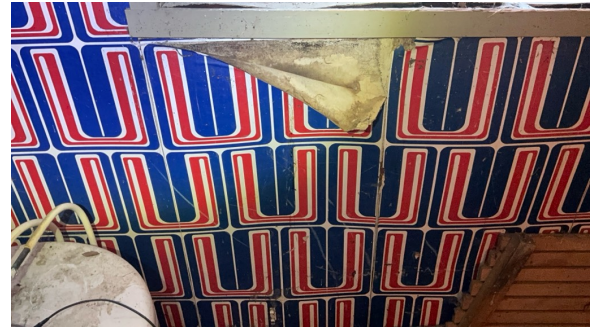
Saltutslag på betong yttervegg

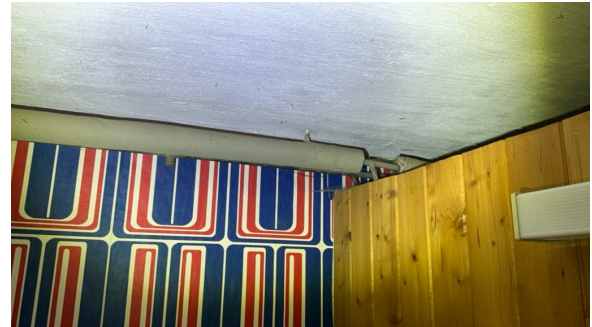
Overflater og konstruksjon

- Det er ikke tilfredsstillende ventilering fra rommet.
- Det er målt høyt fuktinnhold i veggflater i kjølerom.
- Det er registrert svertesopp på overflater.

Det er påvist skade som følge av angrep av fukt/råte.

- Gjennomføre ytterligere undersøkelser og foreta utbedring av skade.
- Nærmere kontroll anbefales grunnet høyt fuktinnhold i veggkonstruksjoner.
- Ventilering i vegger må lages.

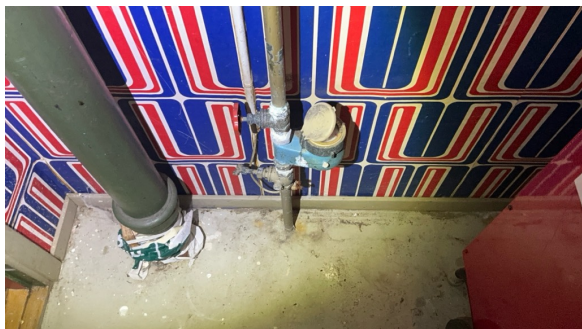
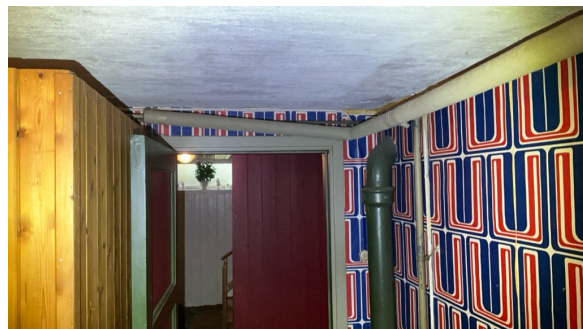
! TG 3 Avløpsrør

- Det er påvist ufagmessig utførelse av avløpsledninger.
- Mer enn halvparten av forventet brukstid er passert på innvendige avløpsledninger.
- Det er påvist at avløpsrør av jern har rustskader.

Store rustskader på sluk.

- Eldre avløpsrør har blant annet større sannsynlighet for lekkasjer, noe som kan føre til omfattende og kostbare vannskader i boliger.
- I forbindelse med oppgradering av våtrom vil det være naturlig med utskiftning av rør.
- Det er ikke behov for utbedringstiltak siden anlegget fungerer i dag, men ut ifra alder kan skader plutselig oppstå på eldre anlegg.

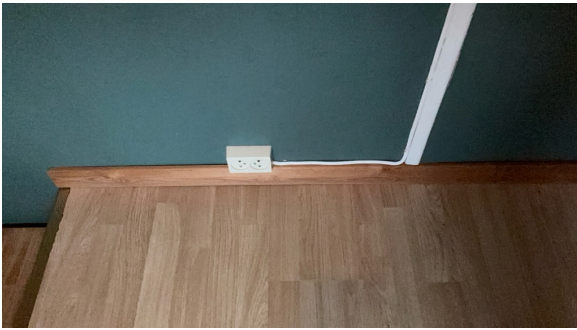
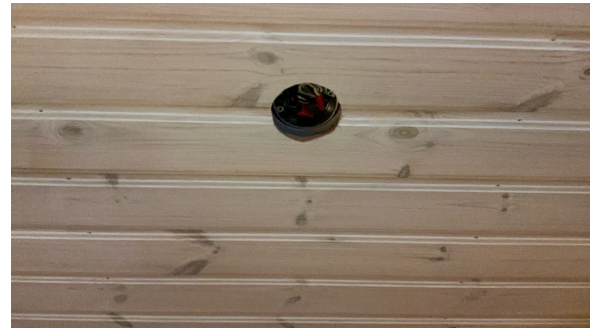
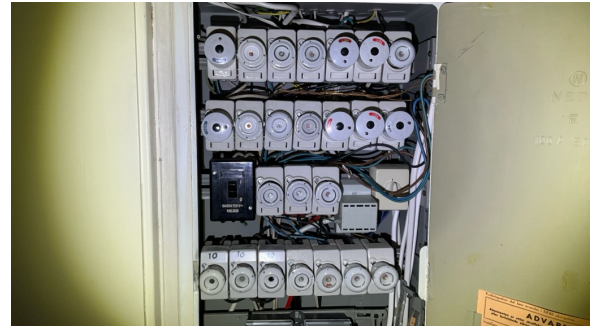
! TG 3 Branntekniske forhold

1. Er det mangler for brannslukningsutstyr i boligen iht. forskriftskrav på søknadstidspunktet, men minst Byggeforskrift 1985?
Nei
2. Er det skader på brannslukningsutstyr eller er apparatet eldre enn 10 år?
Ukjent
3. Er det mangler på røykvarslere i boligen iht. forskriftskrav på søknadstidspunktet, men minst Byggeforskrift 1985?
Ja Mangler i kjeller.
4. Er det skader på røykvarslere?
Nei
