Nøkkelinformasjon

Salgsobjekt: Tomannsbolig

Mysen - Enebolig i meget attraktivt område. Kort vei til sentrum.

Befaringsdato: 22.10.2025

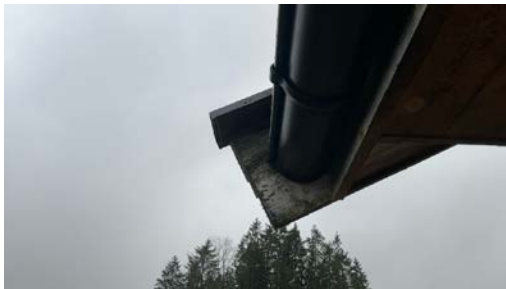
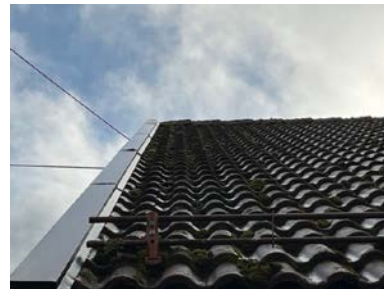
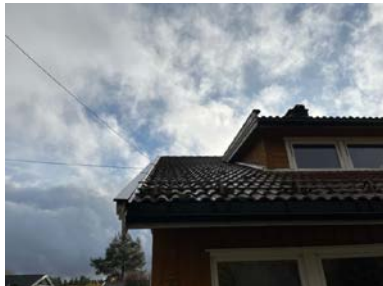
- Tidspunkt for utskiftning av undertak nærmer seg.
- Når takteking og undertak begynner å bli gamle, øker risikoen for lekkasjer, noe som kan føre til omfattende og kostbare reparasjoner av underliggende konstruksjoner dersom en ikke foretar tiltak på konstruksjonene før dette oppstår.
- Tidspunkt for utskiftning av takteking nærmer seg.

Det anbefales å fjerne mose, da mose kan redusere levetiden på tekkematerialet.

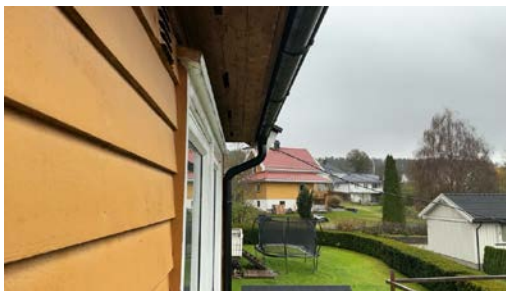
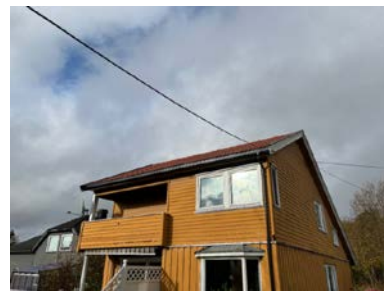
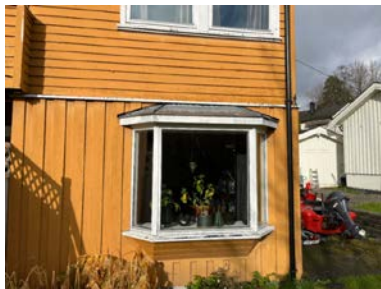
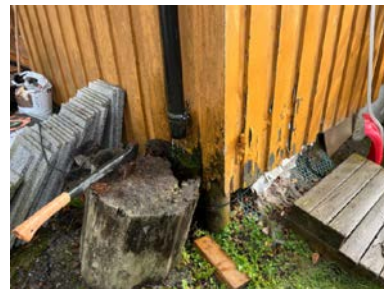
📍 TG 2 Nedløp og beslag

Nedløp står og fukter ned vegg.

Det bør vurderes å montere snøfangere for å hindre risiko for snøras som kan medføre skade.

Nedløp må utbedres.

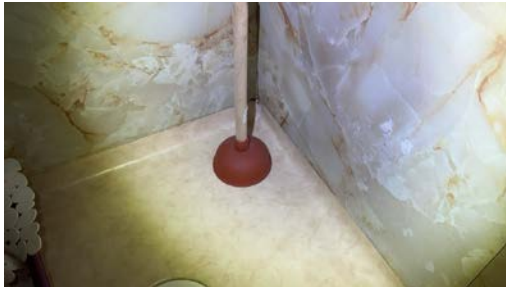
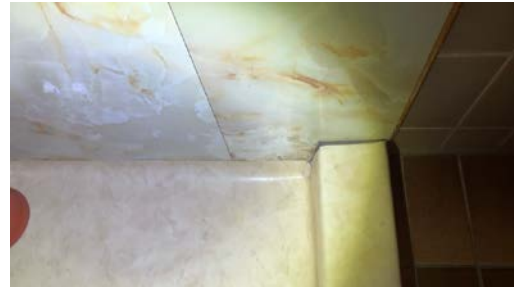
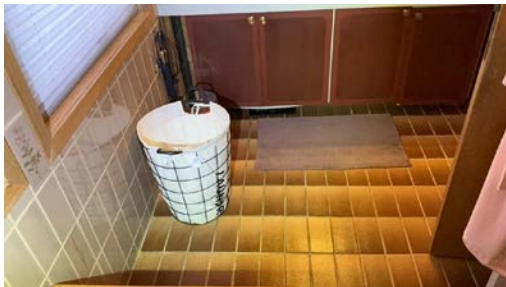
LOFT ETASJE > BAD

Fuktkvotemåling (vekt%) i konstruksjonen ble målt til under 6.

Sted for hulltaking gir begrenset eller lite informasjon om badets tilstand. Målingene gir kun en indikasjon, og må ikke oppfattes som en garanti. Basert på våtrommets slitasjegrad og registrerte avvik er det viktig å belyse at konstruksjonen har fuktrisiko.

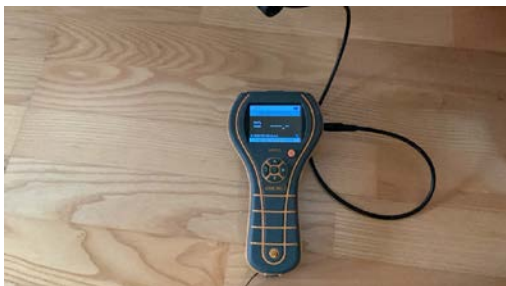
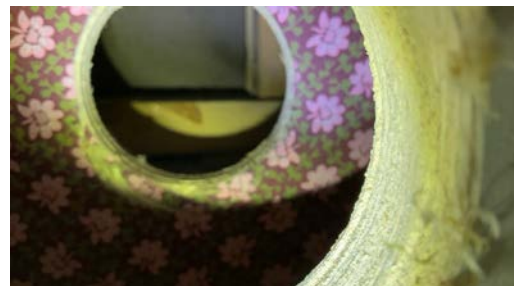
FØRSTE ETASJE > VASKEROM

Hulltaking er foretatt uten å påvise unormale forhold.
Hulltaking er foretatt ved/i entre.
Fuktkvotemåling (vekt%) i konstruksjonen ble målt til under 6.

Sted for hulltaking gir begrenset eller lite informasjon om badets tilstand. Målingene gir kun en indikasjon, og må ikke oppfattes som en garanti. Basert på våtrommets slitasjegrad og registrerte avvik er det viktig å belyse at konstruksjonen har fuktrisiko.

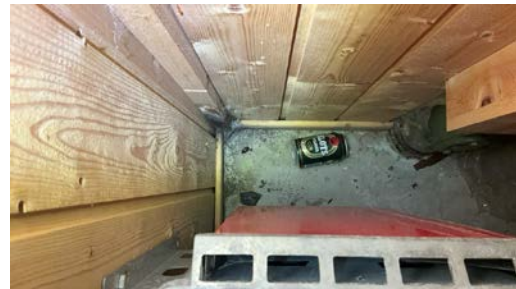
KJELLER > BADSTUE

Irr kan over tid føre til svekkelse av rørene, med økt risiko for lekkasjer. Det kan også indikere skjulte vannskader eller kondensproblematikk i området.

Rørene bør inspiseres nærmere av rørlegger for å vurdere tilstand og eventuelt skifte ut skadede deler. Det bør også avklares om årsaken er fukt, kondens eller tidligere lekkasjer.
