Tilstandsrapport

Boligbygg med flere boenheter
-

Storgata 23, 6509 KRISTIANSUND N
-

Befaringsdato: 06.08.2024

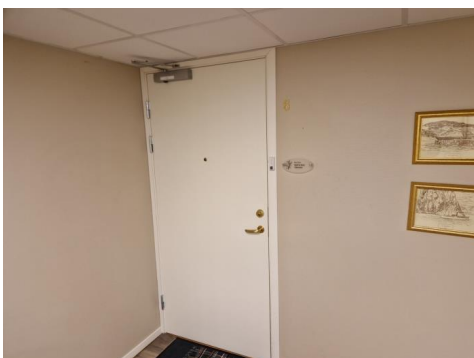
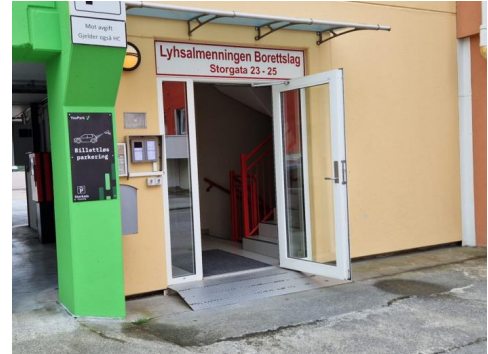
TG 1 Dører

Boligblokken har en aluminiums ytterdør med glassfelt. Inn til leiligheten er det en hvitmalt ytterdør med B-30 klassifisering.

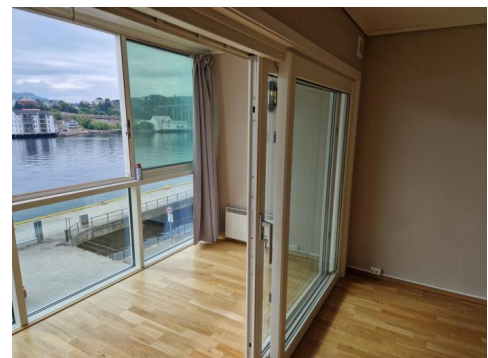
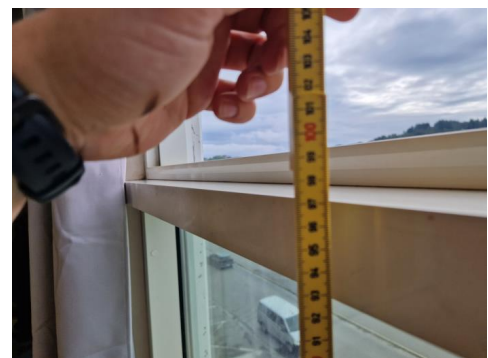
TG 2 Balkonger, terrasser og rom under balkonger

Leiligheten har en inn-glasset balkong som benyttes til vinterhage.

- Det er ikke krav om utbedring av rekkverkshøyde opp til dagens forskriftskrav.

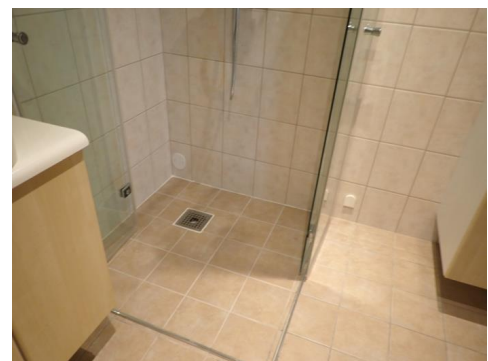
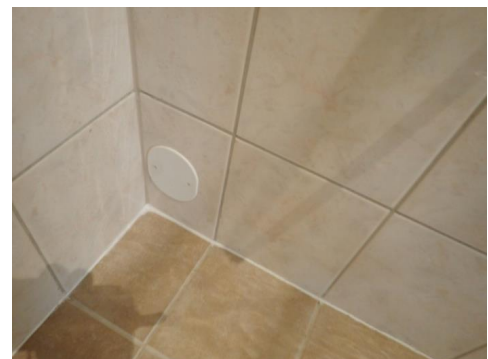
TG 3 Sluk, membran og tettesjikt

- Det er avvik:

Avviket må utbedres.

Kostnadsestimat: Over 300 000

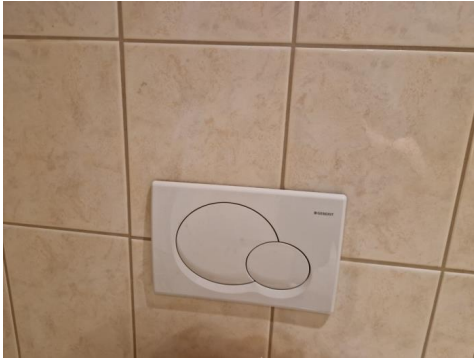
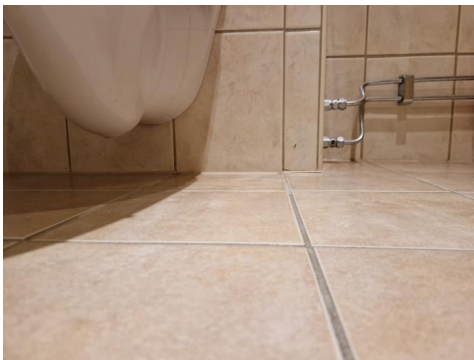
TG 2 Sanitærutstyr og innredning

- Det er ikke påvist tilfredsstillende løsning for å synliggjøre lekkasje fra innebygget systerne.

- Ved implementering av innebygget systerne var det ikke krav om lekkasjesikring, konstruksjonen bør jevnlig observeres.

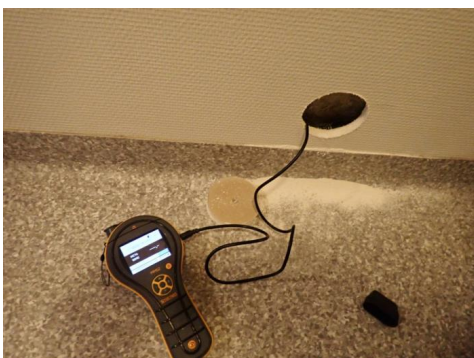
! TG 0 Tilliggende konstruksjoner våtrom

Hulltaking er foretatt uten å påvise unormale forhold. Hulltaking er foretatt fra tekniskrom mot badet. Fuktkvotemåling (vekt%) i konstruksjonen ble målt til 7.

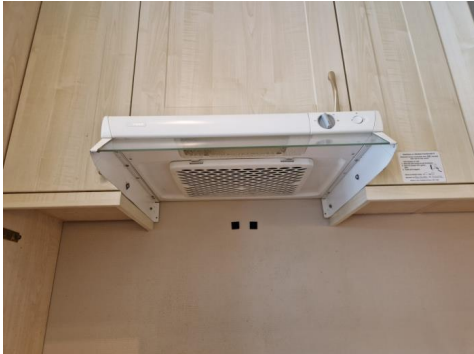
! TG 1 Avtrekk

Det er kjøkkenventilator med kullfilter.

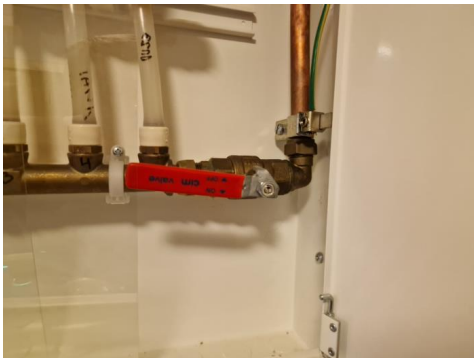
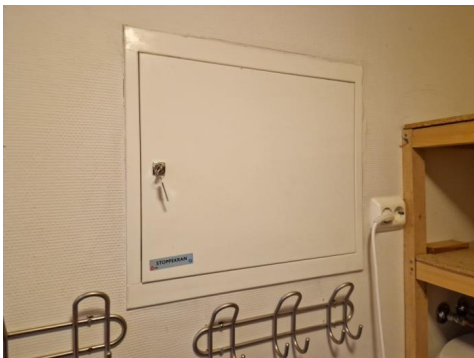
TG 1 Vannledninger

Innvendige vannledninger er av plast (rør i rør). Det er besiktiget i rørskap.

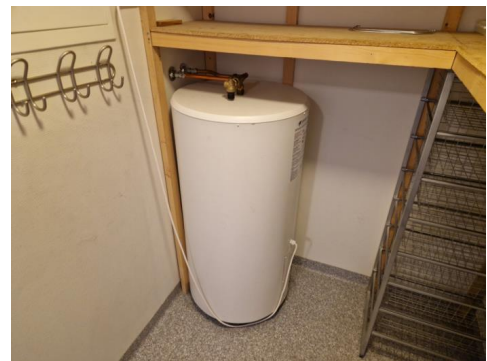
Varmtvannstank

Det er plassert en varmtvannsbereder i det tekniske rommet, på ca 200 liter.

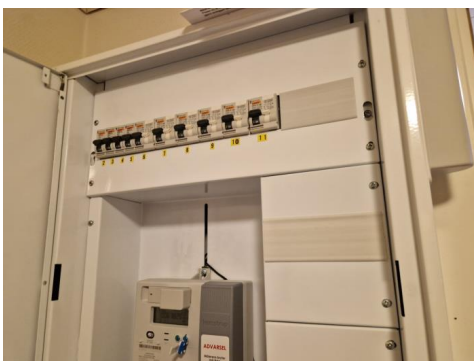
TG 2 Elektrisk anlegg

Takstmann er ikke EL fagmann og deler av anlegget er skjult. På generelt grunnlag anbefaler DSB(Direktoratet for Sikkerhet- og Beredskap) kontroll av EL anlegg hvert 5. år. Kostnadsestimat i rapporten her, er for en EL-kontroll og hensyntar ikke eventuelle fremtidige påkostninger for utbedring av eventuelle avvik.

Kostnadsestimat: Under 10 000
