# Tilstandsrapport

Fritidsbolig

Arøy 15, 3783 KRAGERØ SKJÆRGÅRD

Befaringsdato: 12.08.2024

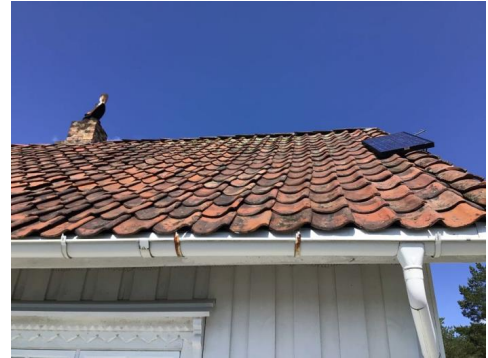
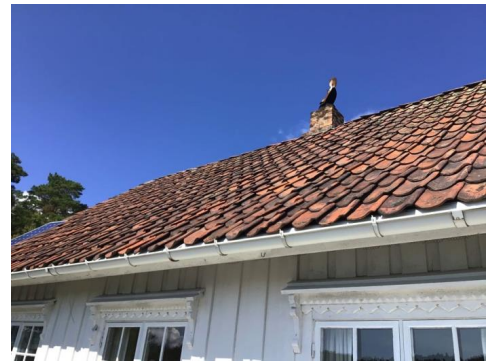
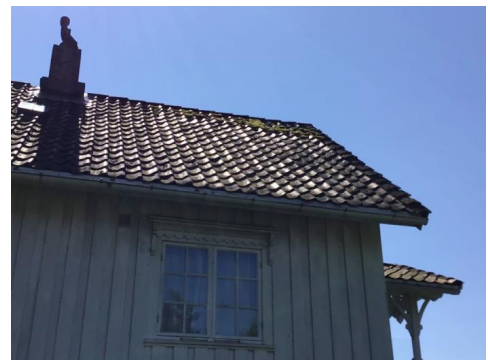
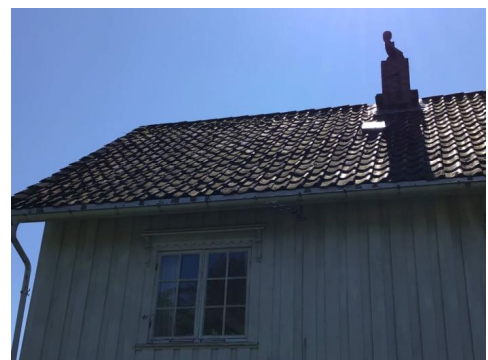
Del av taktekkning.

- Mer enn halvparten av forventet brukstid er passert på taktekkingen.
- Mer enn halvparten av forventet brukstid er passert på undertak.
- Det er avvik:

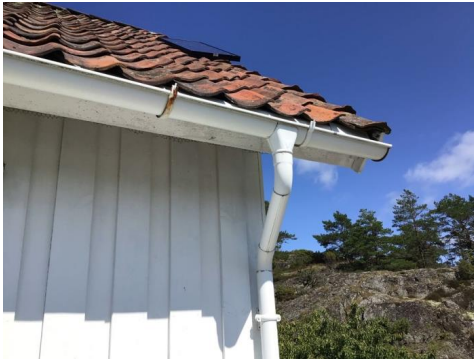
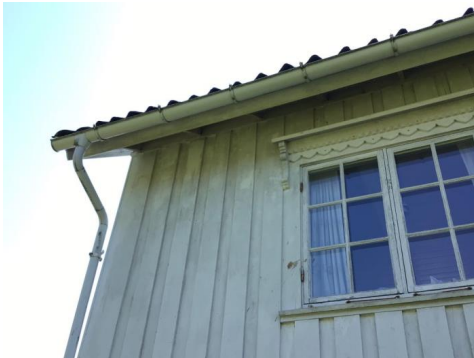
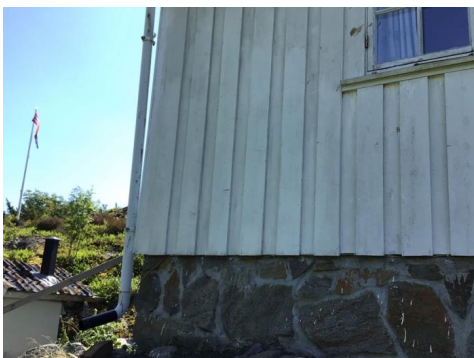
Del av rennesystem.

Utskifting av takrennesystemer vurderes ut fra et vanlig vedlikeholdsintervall.

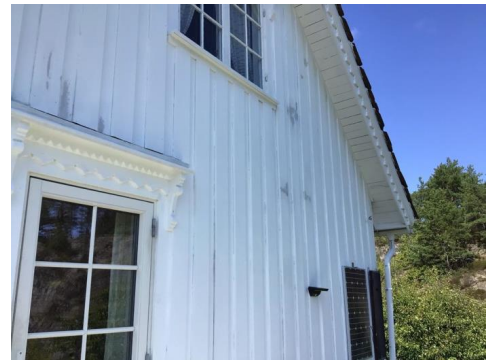
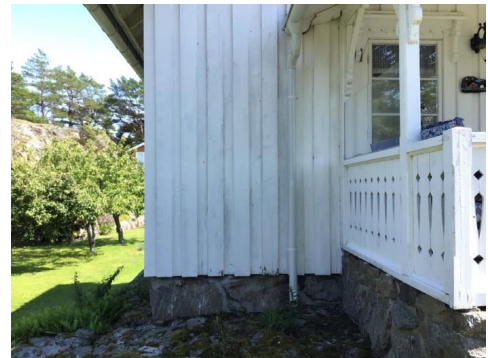
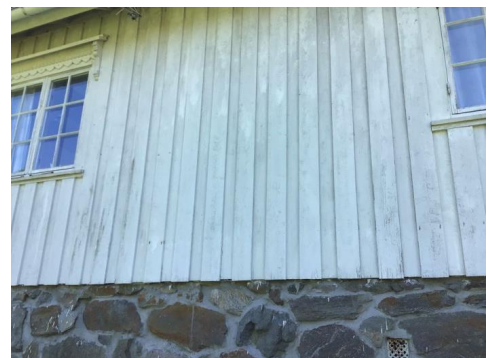
- Det er påvist spredte råteskader i bordkledningen.
- Det er avvik:

Del av vegg.

- Tiltak:
- Råteskadet trekledning må skiftes ut.

Konstruksjonen må vurderes ut fra vanlig alders og vedlikeholdsintervall.

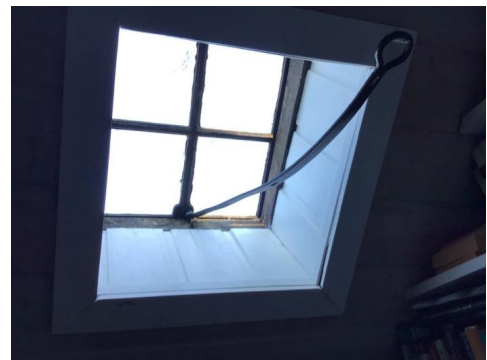
- Det er påvist at enkelte vinduer er vanskelig å åpne/lukke.
- Det er påvist vinduer med fukt/råteskader.
- Det er avvik:

Takvindu.

- Vinduer med råteskader må erstattes med nye.
- Tiltak:

Man må påregne utskifting av vinduer, ut fra en vanlig vedlikeholdsvurdering.

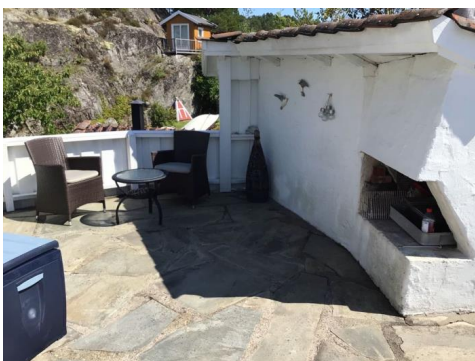
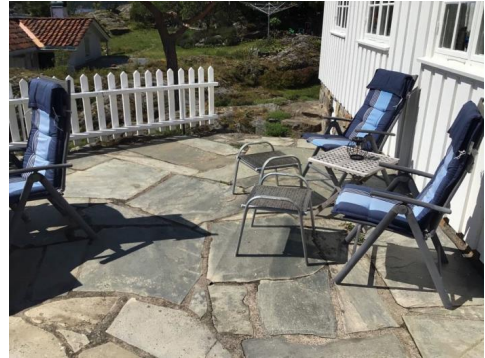
Terrasser med en del alder og vær slitasje. Det er også registrert noe sprekk i fuger.

Del av terrasse.

Det er ikke behov for umiddelbare tiltak, men man må påregne vedlikehold av terrassedekke, ut fra en vanlig vedlikeholdsvurdering.

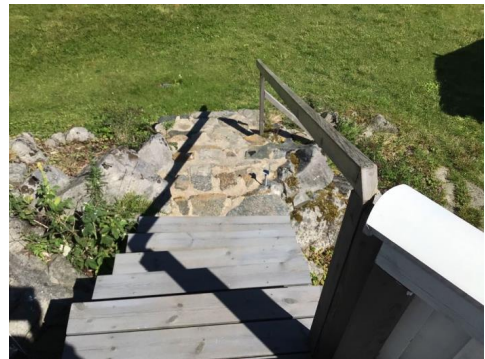
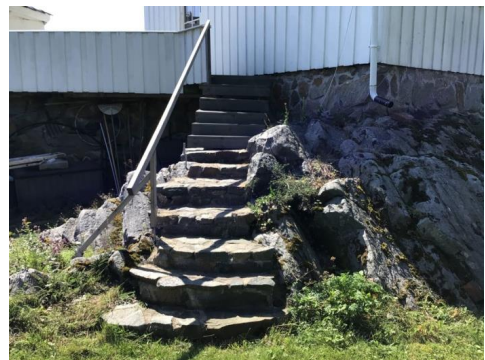
Trapp ned fra terrasse.

Trapp opp til terrasse.

- Åpninger i rekkverk må endres for å tilfredsstille krav på byggemeldingstidspunktet.

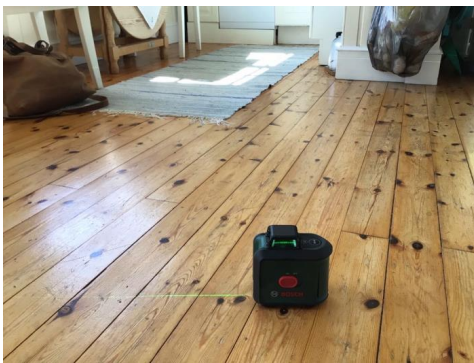
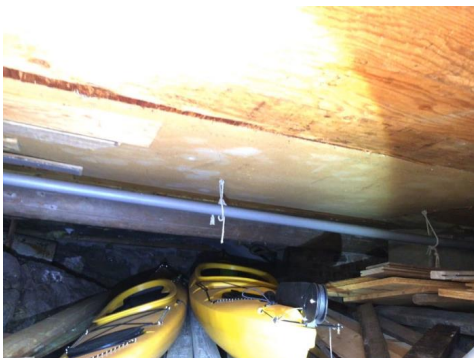
Vær oppmerksom på at dette er eldre konstruksjoner som det kan være skjulte avvik på og som ikke blir synlige før en eventuelt gjennomfører destruktive tiltak.

Målt etasjeskille.

Del av etasjeskille sett fra undersiden.

Hold etasjeskille under oppsyn, ved forandringer må det vurderes tiltak.

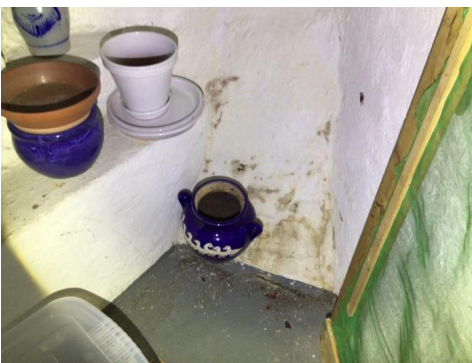
Symptomer på fukt, det er registrert noe fukt og saltutslag.

Symptomer på fukt.

Det er ikke behov for umiddelbare tiltak, men hold kjeller og dens tilstand under jevnlig observasjon.

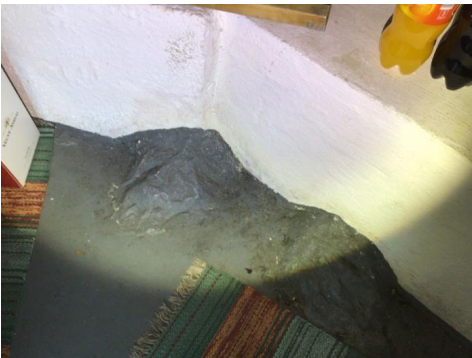
Litt saltutslag.

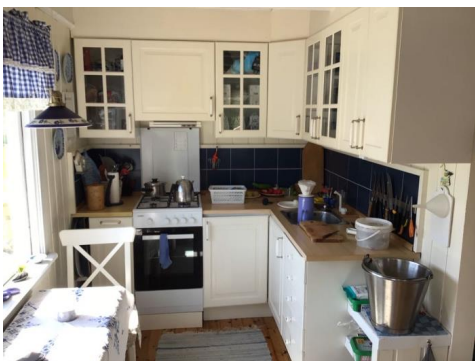
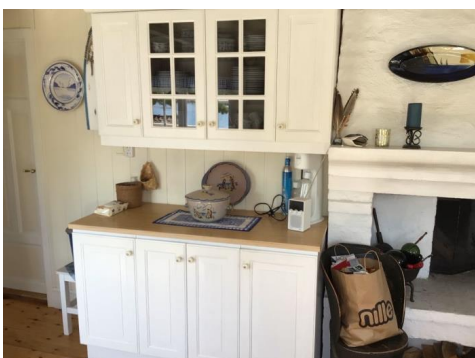
Del av kjøkken.

Kjøkken vurderes etter ønsket standard og utførelse.

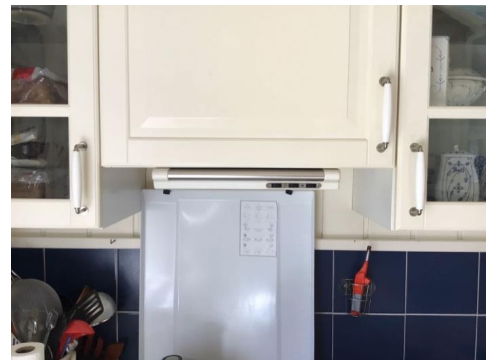
Ventilator fungerer i dag, men en må påregne utskiftning på grunn av alder.

Montert avtrekk over komfyr.

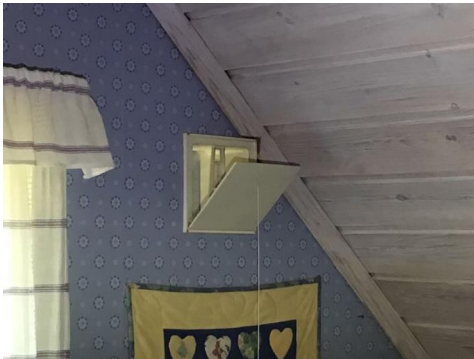
- Det er påvist mangelfull ventilasjon på ett eller flere rom i boligen.

Eksempel på montert ventil i vegg.

- Det bør etableres veggventiler/vindusventiler i alle oppholdsrom som ikke har det.
