# Tilstandsrapport

Enebolig

Skåumsletta 15, 3160 STOKKE

Befaringsdato: 29.01.2025

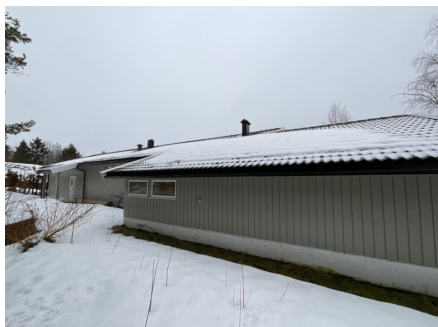
Snødekket tak.

- Det bør foretas nærmere undersøkelser av taktekking når taket er snøfritt.

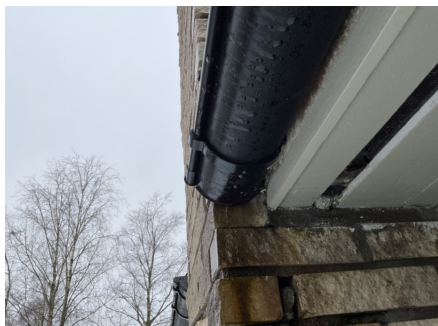
Det er skade på takrenne ved terrasse.

Takrenne med lekkasje

Takrenne med lekkasje bør tettes.

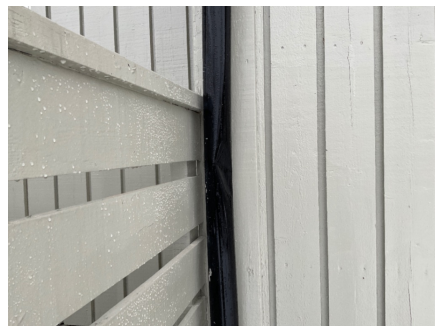
Taknedløp med skade.

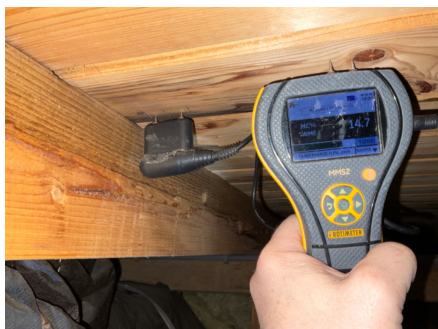
Det er noe fuktskjolder i undertak.

Fuktskjolder i undertak kan skyldes kondens eller utettheter i tak. Det ble ikke målt forhøyede fuktverdier ved tilfeldig fuktmåling på fuktskjoldene.

Fuktmåling på fuktskjolder i undertak

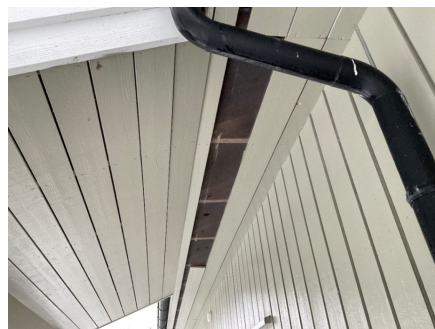
Manglende kledningsbord i takutstikk.

Det bør monteres kledningsbord i takutstikk der hvor det mangler.

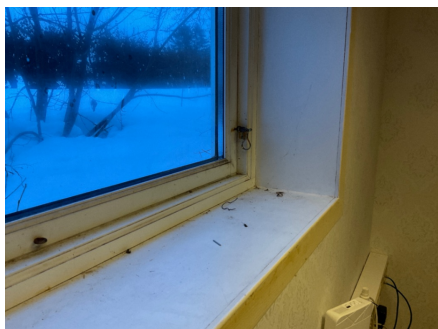
Vindu med fuktskjolder.

Behov for utskiftninger av eldre vinduer bør påregnes. Med godt vedlikehold kan levetiden forlenges.

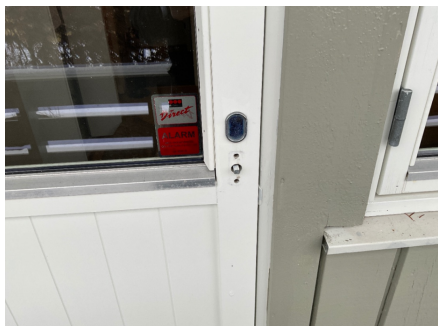
Dør som mangler dørvrider.

Normalt vedlikehold anbefales.

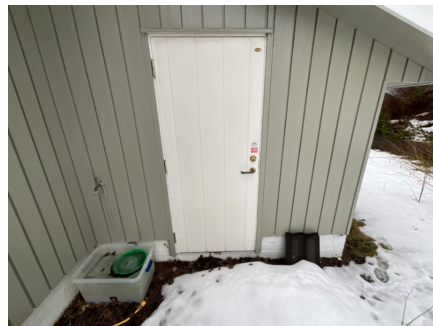
Boddør med svelling.

Behov for fremtidige utskiftninger kan ikke utelukkes.

Med et aktivt og godt vedlikehold kan levetiden forlenges noe.

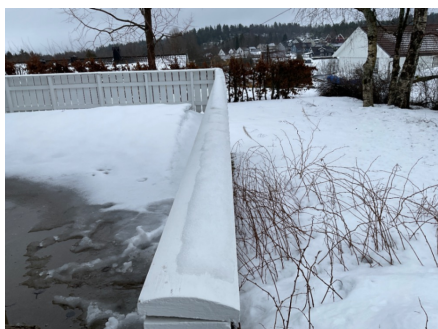
Rekkverkshøyden er 92 cm. Dagens krav til rekkverk er 100 cm.  
Betongterrassen har sprekker og maling/puss avskalling.  
Det er noe skjevheter i rekkverk.

Rekkverk med skjevheter.

Rekkverk med skjevheter bør rettes opp.

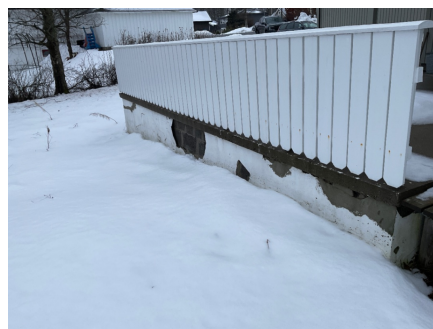
Terrasse med puss/malings avskalling

Løs puss bør fjernes og erstattes med ny puss og overflatebehandling. Det kan ikke utelukkes at sprekker i terrasse vil kunne medføre behov for tiltak.

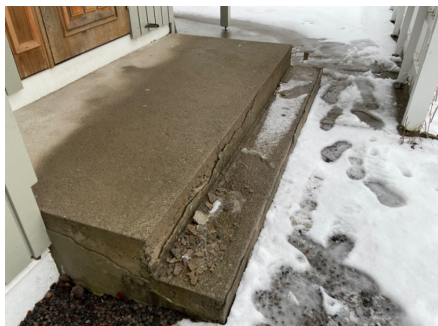
Pussavskalling på trapp.

Løs puss bør fjernes og erstattes med ny puss. Trappen bør overflatebehandles eller impregneres slik at den ikke trekker fuktighet. Det er antagelig årsaken til at det er pussavskalling.

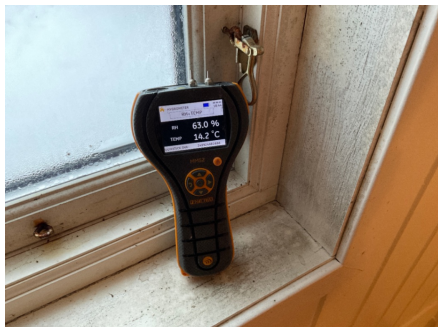
Svertesopp og plater som kuver fra vegg skyldes antagelig høy luftfuktighet i rommet. det er ikke lufteventiler i rommet.

Målt luftfuktighet i rommet.

Det bør monteres lufteventiler i rommet.

Årsaken til høy luftfuktighet bør kartlegges.

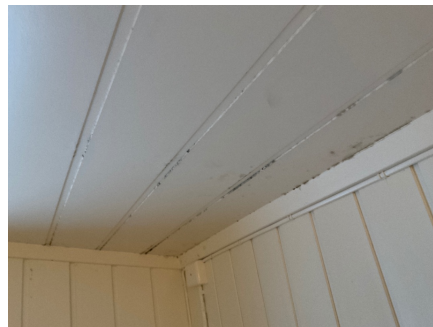
Svertesopp på overflater i tak.

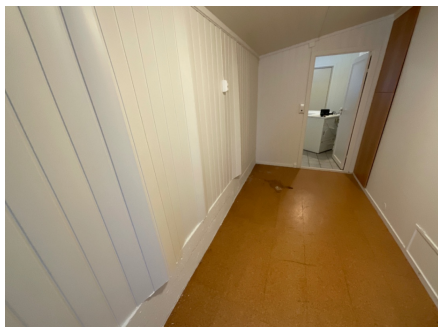
Plater som kuver ut i fra vegg.

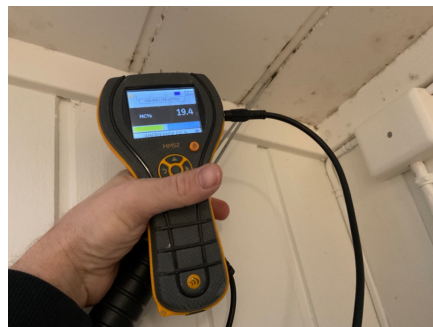
Fuktmåling på plater som har svertesopp.

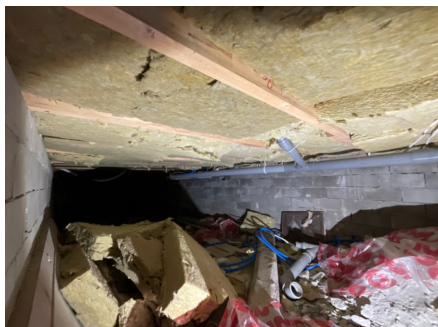
Manglende plater under bjelkelag

Utettheter under bjelkelag mot isolasjon kan medføre at mus kommer inn i konstruksjonen. det bør monteres plater eller duk på undersiden av bjelkene.

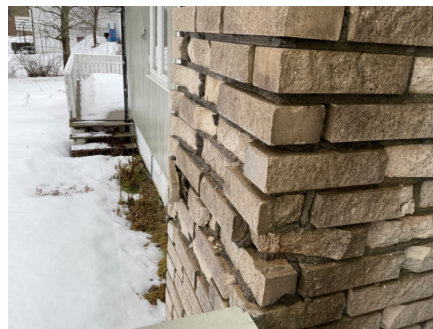
Ødelagte steiner på pipen

Pipen bør antagelig impregneres slik at den ikke trekker fuktighet.

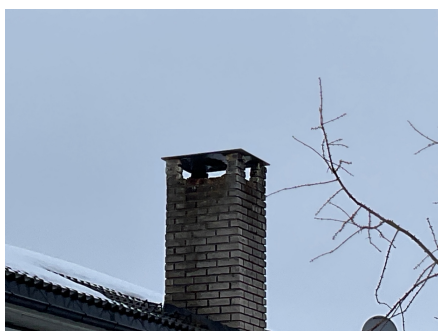
Pipe over tak med ødelagte steiner.

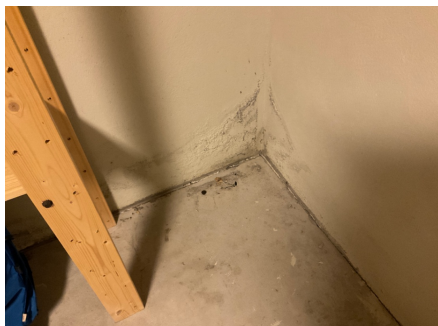
Det ble ved fuktmåling i utforet vegg under bakkenivå målt forhøyede fuktverdier. Det ble målt 25,1 vektprosent fukt. Det er noe fuktskjolder og synlige saltutslag på synlige murvegger i bod under bakkenivå.

Fukt i vegger under bakkenivå kan ofte sees i sammenheng med alder og tilstand på drenering, samt fallforhold mot boligens grunnmur.

Fuktskjolder på synlig murvegg i bod under bakkenivå

Fremtidige eiere bør foreta uytterligere undersøkelser i innkledde vegger under bakkenivå.

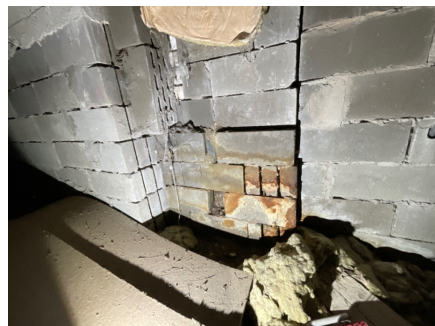
Fukt på grunnmur under pipe.

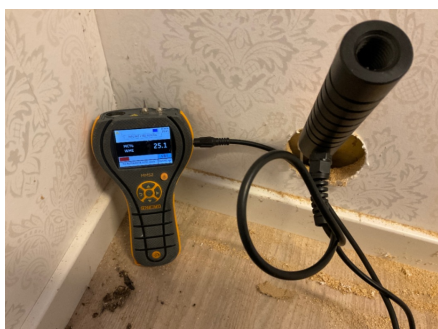
Fibermetningsgrad for treverk er ca 28 vektprosent, som tilsier fritt vann i trevirke med over 28 vektprosent. Treverk bør ha fuktinnhold lavere enn 15 vektprosent. I treverk med fuktighet over 17 vektprosent fukt øker faren for råte og muggsoppvekst.

Fuktmåling i vegg under bakkenivå

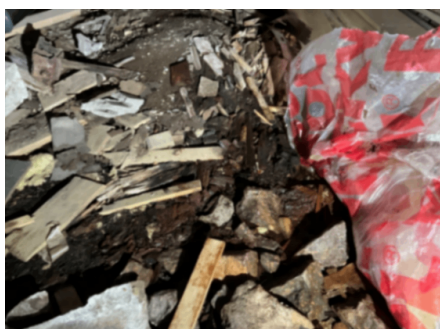
Det er tilsig av vann i krypkjeller. Det er fukt på vegger i krypkjeller.

Tilsig av fukt i kjeller kan ofte sees i sammenheng med alder og tilstand på utvendig drenering, samt uvndig fallforhold mot boligens grunnmur.

Tilsig av fukt i krypkjeller

Det anbefales å montere luftavfukter i kjeller til tilsig av fukt er stoppet.

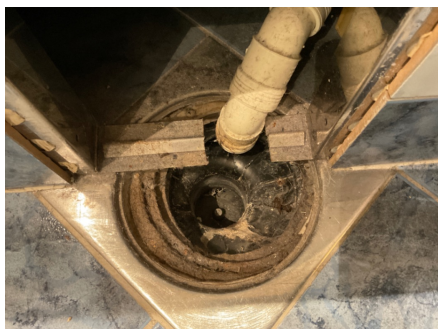
Ukjent utførelse og alder på membran utgjør alltid en risiko. Dette med tanke på tetthet og egenskaper. Det er også en mulighet for at membran har oppbrukt mye av sin forventede levetid.

Sluk under badekar.

- Overvåk tilstanden jevnlig. For å få tilstandsgrad 0 eller 1 må slukløsningen skiftes ut og sannsynligvis må også membransjiktet skiftes/utbedres. Det er imidlertid vanskelig å si noe om tidspunktet for når dette er nødvendig.

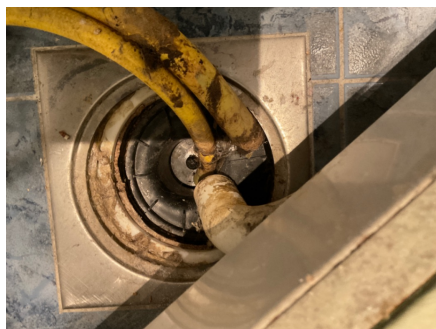
Sluk under dusjkabinett.

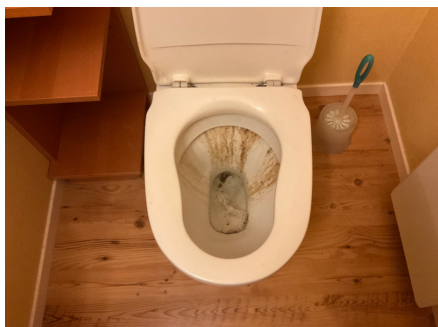
Det er lekkasje fra sistene til toalett.

Toalett med lekkasje.

Toalett med lekkasje bør skiftes.

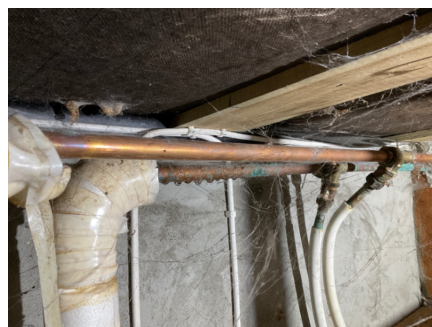
Kondensering på vannrør i krypkjeller.

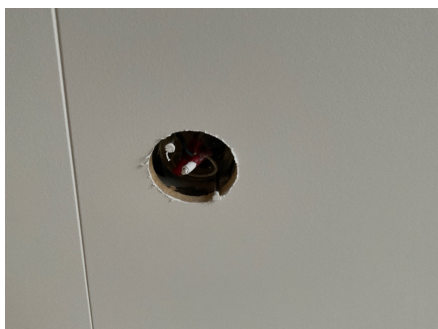
Ufagmessig koblingsboks i tak.

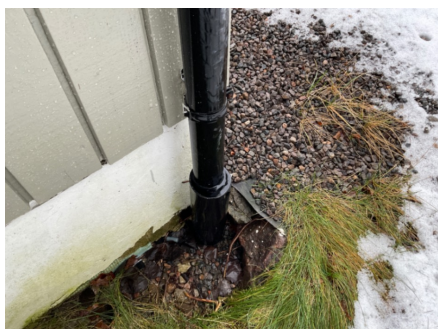
Fukt i kjeller kan tyde på at det er noe svikt i dreneringen.

Tett drensrør i grunn

Tett drensrør under bakken bør forsøkes å åpnes.

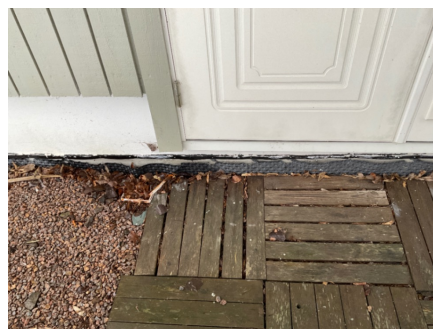
Det er noe skader på Platon utvendig fuktsikring av grunnmur.

Skader på utvendig fuktsikring av grunnmur.

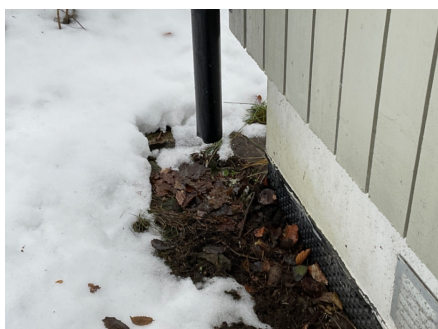
Taknedløp som mangler utkast

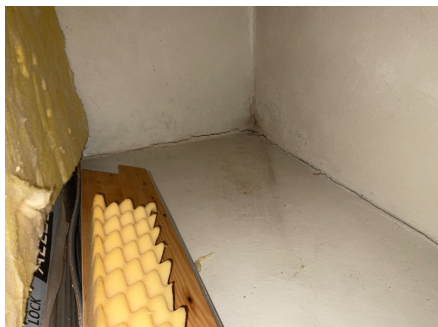
Det er sprekk i overgang mellom gulv og vegg i kjellerbod.

Sprekk i overgang mellom gulv og vegg.

Fremtidige eiere bør sette seg inn i bemerkede forhold og vurdere tiltak sammen med fagkyndige.

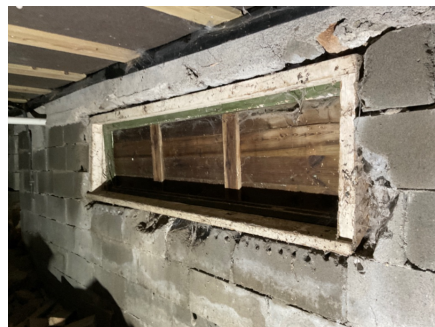
Det er utvendige riss/sprekker i grunnmur.

Sprekk i grunnmur.

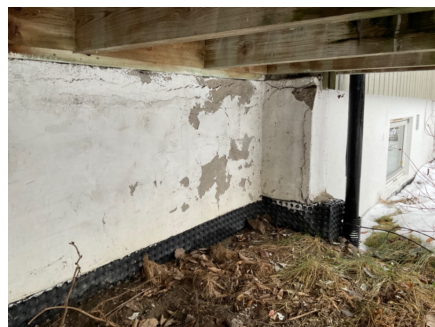
Sprekker og riss i grunnmur.
