Skåumsletta 15, 3160 STOKKE

**Romslig enebolig med stor  
terrasse og dobbelgarasje i et rolig  
og familievennlig nabolag med  
fine turområder.**

| Tilstandsrapport ..... | 41 |

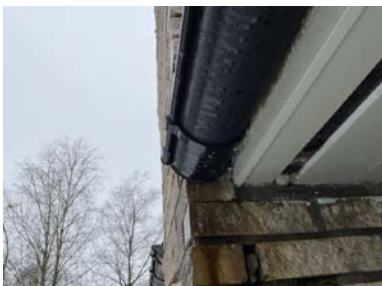
Det er skade på takrenne ved terrasse.

Takrenne med lekkasje

Takrenne med lekkasje bør tettes.

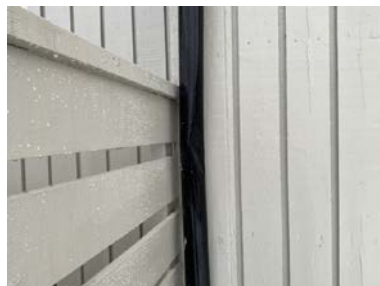
Taknedløp med skade.

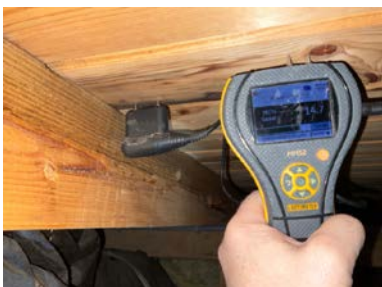
Det er noe fuktskjolder i undertak.

Fuktskjolder i undertak kan skyldes kondens eller utettheter i tak. Det ble ikke målt forhøyede fuktverdier ved tilfeldig fuktmåling på fuktskjoldene.

Fuktmåling på fuktskjolder i undertak

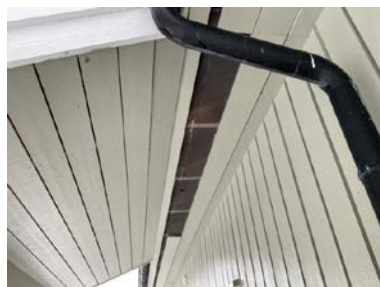
Manglende kledningsbord i takutstikk.

Det bør monteres kledningsbord i takutstikk der hvor det mangler.

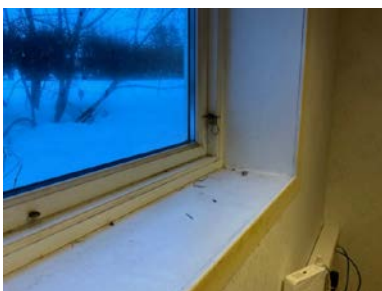
Vindu med fuktskjolder.

Behov for utskiftninger av eldre vinduer bør påregnes. Med godt vedlikehold kan levetiden forlenges.

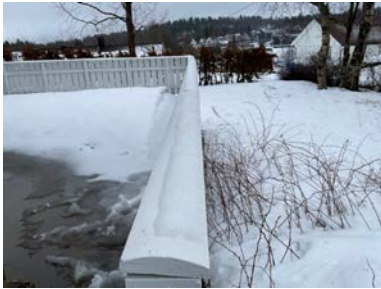
Rekkverkshøyden er 92 cm. Dagens krav til rekkverk er 100 cm.  
Betongterrassen har sprekker og maling/puss avskalling.  
Det er noe skjevheter i rekkverk.

Rekkverk med skjevheter.

Rekkverk med skjevheter bør rettes opp.

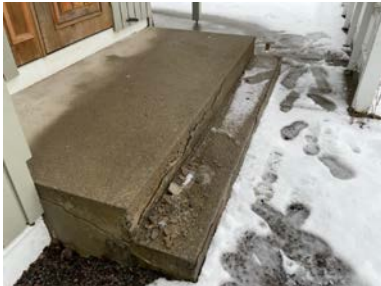
Pussavskalling på trapp.

Løs puss bør fjernes og erstattes med ny puss. Trappen bør overflatebehandles eller impregneres slik at den ikke trekker fuktighet. Det er antagelig årsaken til at det er pussavskalling.

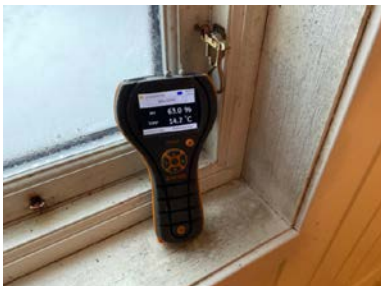
Svertesopp og plater som kuver fra vegg skyldes antagelig høy luftfuktighet i rommet. det er ikke lufteventiler i rommet.

Målt luftfuktighet i rommet.

Det bør monteres lufteventiler i rommet.  
Årsaken til høy luftfuktighet bør kartlegges.

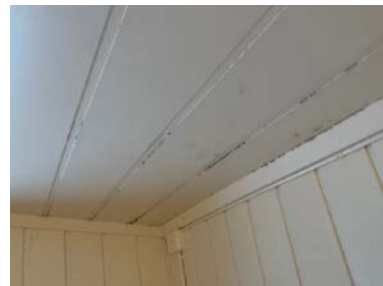
Svertesop på overflater i tak.

Plater som kuver ut i fra vegg.

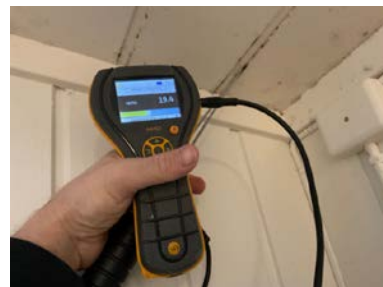
Fuktmåling på plater som har svertesopp.

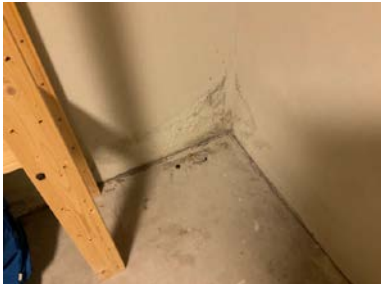
Det ble ved fuktmåling i utforet vegg under bakkenivå målt forhøyede fuktverdier. Det ble målt 25,1 vektprosent fukt. Det er noe fuktskjolder og synlige saltutslag på synlige murvegger i bod under bakkenivå.

Fukt i vegger under bakkenivå kan ofte sees i sammenheng med alder og tilstand på drenering, samt fallforhold mot boligens grunnmur.

Fuktskjolder på synlig murvegg i bod under bakkenivå

Fremtidige eiere bør foreta uytterligere undersøkelser i innkledde vegger under bakkenivå.

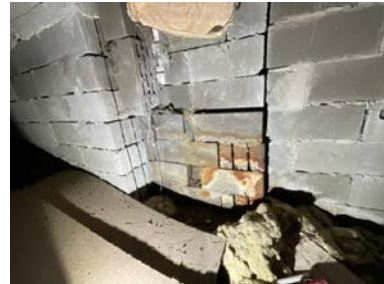
Fukt på grunnmur under pipe.

Pipen bør antagelig impregneres slik at den ikke trekker fuktighet.

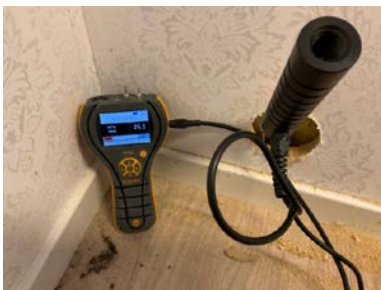
Fibermetningsgrad for treverk er ca 28 vektprosent, som tilsier fritt vann i trevirke med over 28 vektprosent. Treverk bør ha fuktinnhold lavere enn 15 vektprosent. I treverk med fuktighet over 17 vektprosent fukt øker faren for råte og muggsoppvekst.

Fuktmåling i vegg under bakkenivå

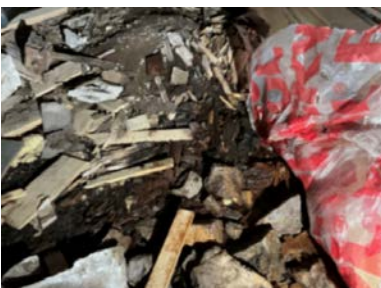
Det er tilsig av vann i krypkjeller. Det er fukt på vegger i krypkjeller.

Tilsig av fukt i kjeller kan ofte sees i sammenheng med alder og tilstand på utvendig drenering, samt uvndig fallforhold mot boligens grunnmur.

Tilsig av fukt i krypkjeller

Det anbefales å montere luftavfukter i kjeller til tilsig av fukt er stoppet.

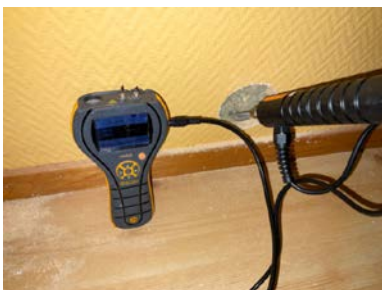
Det er foretatt hulltaking og fuktmåling i tilliggende konstruksjon til våtrommet uten at det ble påvist fukt inne i konstruksjonen.

Fuktmåling i vegg

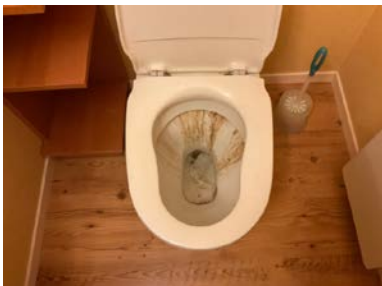
Det er lekkasje fra sistene til toalett.

Toalett med lekkasje.

Toalett med lekkasje bør skiftes.

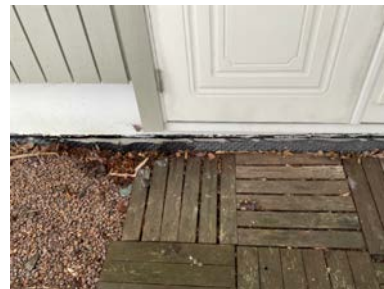
Det er noe skader på Platon utvendig fuktsikring av grunnmur.

Fukt i kjeller kan tyde på at det er noe svikt i dreneringen.

Skader på utvendig fuktsikring av grunnmur.

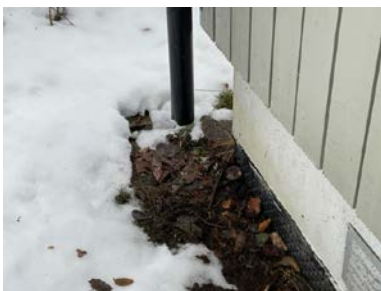
Taknedløp som mangler utkast

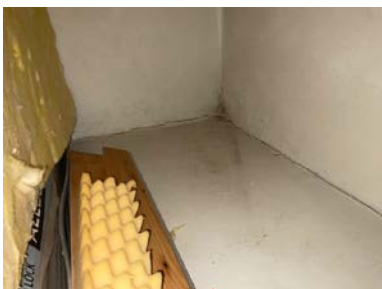
Det er sprekk i overgang mellom gulv og vegg i kjellerbod.

Sprekk i overgang mellom gulv og vegg.

Fremtidige eiere bør sette seg inn i bemerkede forhold og vurdere tiltak sammen med fagkyndige.

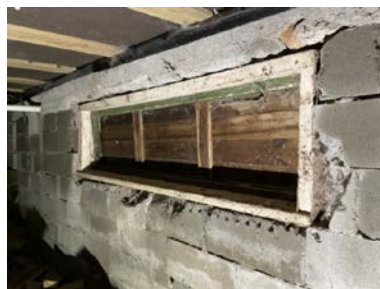
Sprekk i grunnmur.

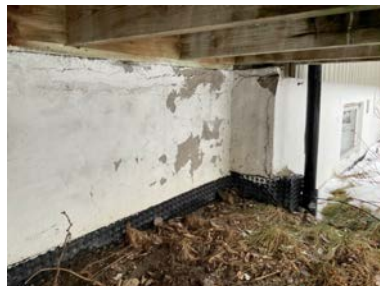
Det er utvendige riss/sprekker i grunnmur.

Sprekker og riss i grunnmur.
