# Tilstandsrapport

Enebolig

Norrønegata 34B , 5529 HAUGESUND

Oppdragsnr.: 20474-3138

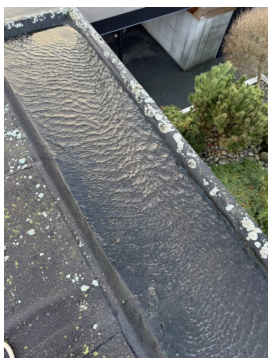
- Mer enn halvparten av forventet brukstid er passert på undertak.
- Det er påvist andre avvik:

Videre bør tilstanden på undertak følges opp, da mer enn halvparten av forventet brukstid er passert. Manglende utbedring kan føre til økt risiko for lekkasjer og fuktskader i takkonstruksjonen.

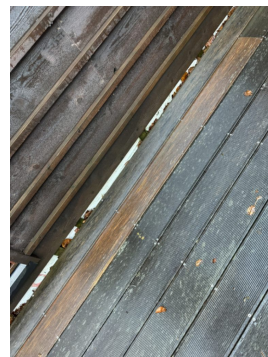
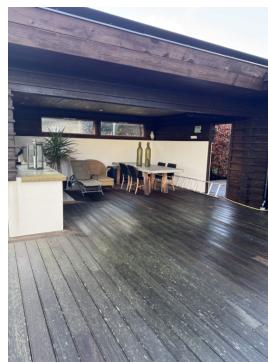
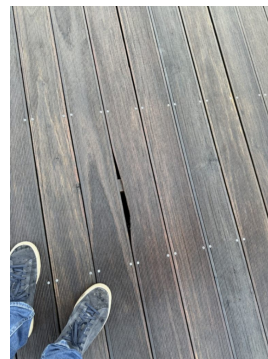
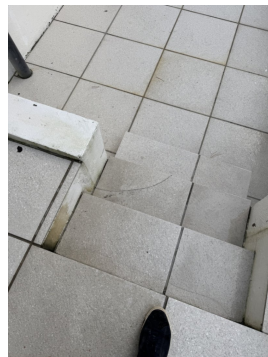
- Rekkverket er for lavt i forhold til dagens krav til rekkverkshøyder.
- Det er avvik:
- Det er ikke montert beslag mellom yttervegg og balkong/terrasse.

Det er skade i et spaltebord, og også noe skader i fliser stedvis. Det er ikke spaltebodr på terrasse mot yttervegger.

Skadde spaltebord og fliser bør utbedres for å hindre videre forringelse og redusere risikoen for personskader.

Det bør monteres beslag mellom yttervegg og terrasse for å forhindre fuktskader i veggkonstruksjonen. Det er også anbefalt og kontrollere treverk i vegg her da det er delvis åpent og synlig vindpapp.

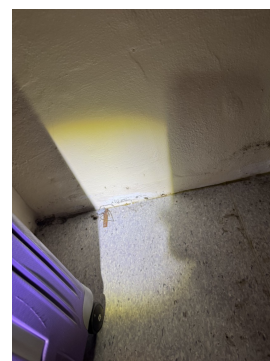
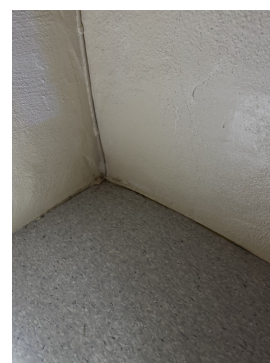
- Det er påvist indikasjoner på noe fuktgjennomtrengning inn i kjellermur.

Det er stedvis i nedre del av mur som er synlig registrert saltutslag som er tegn på at det er noe fuktvandring i muren.

- Det påviste fuktnivå gir grunn til å overvåke konstruksjonen jevnlig for å se utvikling over tid, og eventuelt foreta tiltak for å unngå fuktskader.

Det bør vurderes tiltak for å redusere fuktinntrengning i kjellermuren, for eksempel ved forbedring av drenering eller tetting av mur. Saltutslag og fuktvandring kan over tid føre til skader på konstruksjonen og økt risiko for mugg- og råteutvikling.

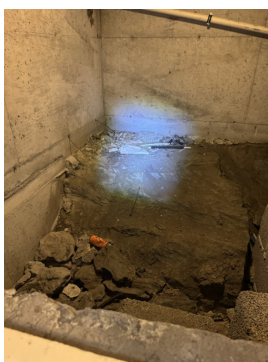
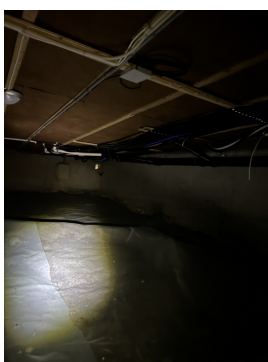
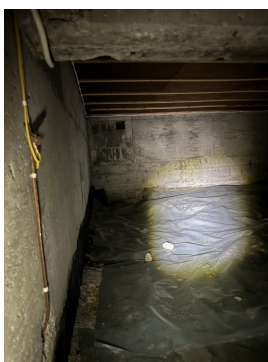
Det er krypkjeller under store deler av boligen. Det er etablert dampspærre på gulvet, men det er ikke lagt rotestøp.

Det bør etableres rotestøp i krypekjelleren for å hindre inntrenging av skadedyr og redusere risiko for fuktproblemer.

I tillegg bør det legges dampsperre og eventuelt støp i den delen av krypekjelleren mot øst hvor dette mangler, for å unngå fuktvandring og skader på konstruksjonen.

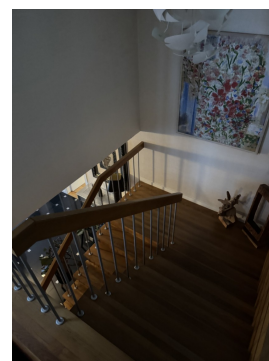
Innvendig trapp i tre fra byggeåret.

Det bør monteres håndløper på vegg i trappeløpet for å ivareta sikkerheten og redusere risikoen for fallskader. Manglende håndløper kan føre til økt fare for ulykker, spesielt for barn, eldre og personer med nedsatt bevegelighet.

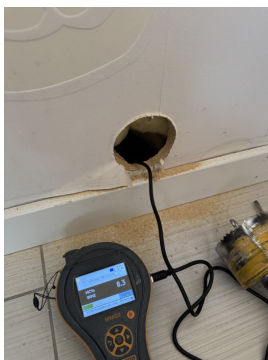
- Det er påvist at høydeforskjell fra topp slukrist til gulv/synlig topp membran ved dørterskel er mindre enn 25 mm.
- Det er påvist at noen fliser har bom (hulrom under).
- Det er påvist avvik i fallforhold til sluk i forhold til krav i forskrift på byggetidspunktet.

- Selv om bom eller hullid ikke alltid er et umiddelbart problem, bør det overvåkes nøye før eventuell utvikling i sprekker i flisfuger e.l. oppstår. Dette må en foreta tiltak for, for å begrense utviklingen.
- Til tross for avviket i fall/høydeforskjell til sluk, vil gulvet fortsatt kunne lede vann mot sluket, men med redusert effektivitet. Dette kan potensielt øke risikoen for vannansamling i enkelte områder av badet.

Det bør utbedres fallforhold slik at krav til høydeforskjell mellom sluk og terskel oppfylles, for å sikre at lekkasjevann ledes til sluk og ikke ut i tilstøtende rom.

Bom i fliser bør utbedres for å hindre at fliser løsner eller skades, noe som kan føre til ytterligere skade på gulvet og redusert levetid på overflaten.

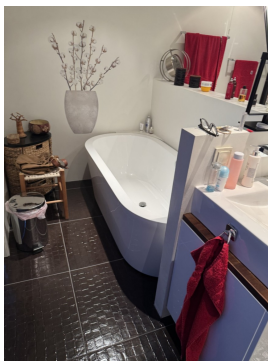
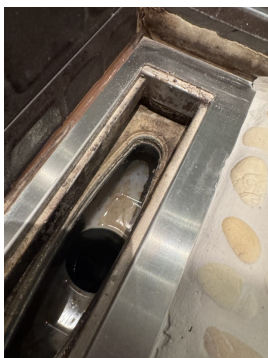
- Når sluket har begrenset tilgang, er det vanskelig å rengjøre sluket og å inspisere den for å oppdage skader i membranen/fuger rundt sluket, som er avgjørende for å forhindre lekkasjer.
- Overvåk tilstanden jevnlig. For å få tilstandsgrad 0 eller 1 må tettesjiktet skiftes ut, men tidspunktet for når dette er nødvendig er vanskelig å si noe om.
- Det er viktig å merke seg at levetiden til en membran varierer basert på kvalitet, installasjon og bruk. Eldre membraner kan bli sprø og sprekke opp, noe som fører til at de mister sin vanntettende funksjon. Dette kan resultere i vannlekkasjer gjennom vegger og gulv og fuktskader.

Begrenset inspeksjonsmulighet og manglende synlig slukmansjett øker risikoen for skjulte skader og lekkasjer, noe som kan føre til fuktskader i konstruksjonen.

Siden mer enn halvparten av forventet brukstid for membranen er passert, bør tilstanden overvåkes jevnlig og det bør vurderes tiltak for å sikre tilstrekkelig tetthet.

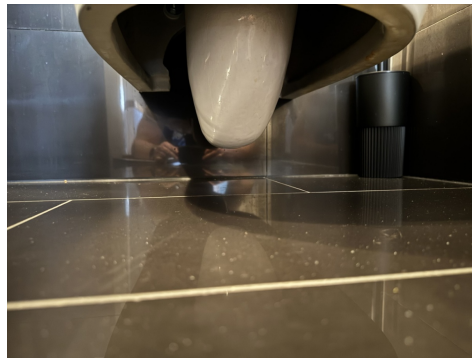
- Det er ikke påvist tilfredsstillende løsning for å synliggjøre lekkasje fra innebygget sistene.

Det er ikke spalte under vegg-hengt toalett eller bide som skal synliggjøre lekkasje.

- Ved implementering av innebygget sistene var det ikke krav om lekkasjesikring, konstruksjonen bør jevnlig observeres.

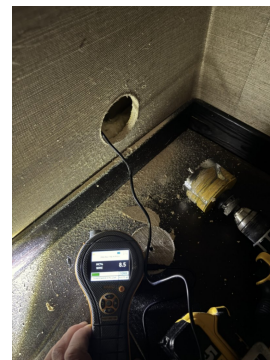
Det bør etableres tilfredsstillende tilluft til våtrommet, for eksempel ved å lage en luftespalte under døren. Manglende tilluft kan føre til redusert ventilasjonseffekt og økt risiko for fuktskader og dårlig innneklima.
