# Tilstandsrapport

Enebolig

Rubinvegen 30 , 4355 KVERNALAND

Befaringsdato: 21.04.2026

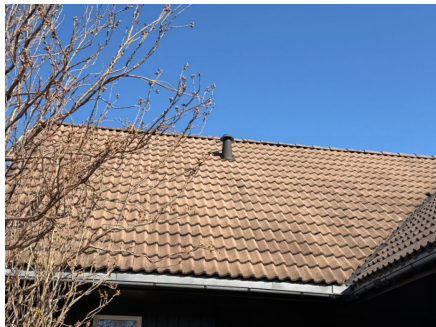
Det er ikke registrert synlige avvik på takteking eller undertak ved befarings.

- Overvåk tilstanden jevnlig. For å få tilstandsgrad 0 eller 1 må tekkingen skiftes ut, men tidspunktet for når dette er nødvendig er vanskelig å si noe om.
- Når takteking og undertak begynner å bli gamle, øker risikoen for lekkasjer, noe som kan føre til omfattende og kostbare reparasjoner av underliggende konstruksjoner dersom en ikke foretar tiltak på konstruksjonene før dette oppstår.

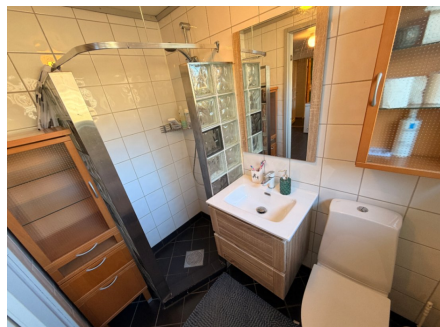
- Det er ikke påvist tilfredsstillende løsning for å synliggjøre lekkasje fra innebygget systerne.

Det er ikke etablert noen drengåpning for synliggjøring av eventuell lekkasje fra innebygget systerne, og det er ikke framlagt noen dokumentasjon på annen godkjent løsning.

Dokumentasjon av annen godkjent løsning for innebygget systerne bør fremskaffes. Lekkasje fra innebygget systerne kan pågå over tid uten å bli oppdaget, noe som kan medføre skjulte fuktskader i tilstøtende konstruksjoner.

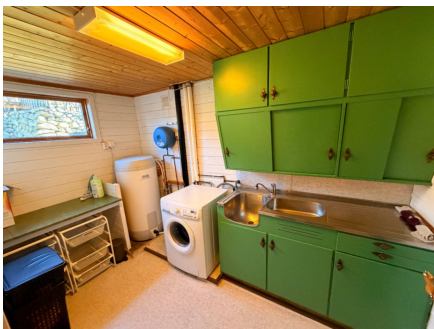
- Det er mulighet for at det kan forekomme vannlekkasje på våtrommet hvor vann ikke vil gå til sluk.
- Det er påvist at høydeforskjell fra topp slukrist til gulv/synlig topp membran ved dørterskel er mindre enn 25 mm.
- Det er påvist at noen fliser har bom (hulrom under).

Det registreres "bom", hulrom under fliser på gulv. Dette reduseres levetid og skader kan letter oppstå. Dette kan utbedres med bi-imp eller lignende, ingen umiddelbart behov for tiltak.

Høydeforskjell fra topp sluk til tettesjikt ved dør vurderes derfor som mindre enn 25 mm med økt risiko for at vannsøl/lekkasje renner ut av rommet.

- Eventuelt lekkasjevann fra utstyr utenfor dusjsone vil ikke ha en naturlig vei til sluket. Dette kan føre til at vann samler seg på gulvet og potensielt renner ut av rommet eller trenger inn i konstruksjonen.
- Selv om bom eller hull lyd ikke alltid er et umiddelbart problem, bør det overvåkes nøye før eventuell utvikling i sprekker i flisfuger e.l. oppstår. Dette må en foreta tiltak for, for å begrense utviklingen.
- Det bør etableres avrenning inn til sluk for hele våtrommet.

Det anbefales å etablere vei til sluk. Alternativt kan montering av vannsensor med automatisk avstenging vurderes for å redusere skadeomfang ved lekkasje.

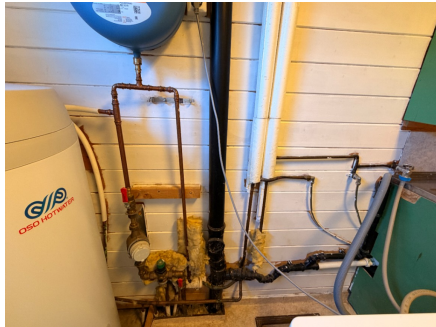
Det registreres irr på kobberrør på vaskerom. Dette kan indikere fuktpåkjenning og kan på sikt medføre behov for tiltak dersom utviklingen vedvarer.

- Det er ikke behov for utbedringstiltak siden anlegget fungerer i dag, men ut ifra alder kan skader plutselig oppstå på eldre anlegg.
- Tidspunkt for utskiftning av vannledninger nærmer seg.

I forbindelse med oppgradering/renovering vil det være naturlig med utskiftning av eldre rør.

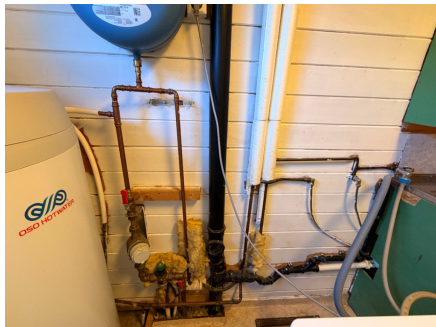
Avløpsrør fra byggeåret har nådd en høy alder og skader / lekkasjer kan oppstå.

- Det er ikke behov for utbedringstiltak siden anlegget fungerer i dag, men ut ifra alder kan skader plutselig oppstå på eldre anlegg.

I forbindelse med oppgradering/renovering vil det være naturlig med utskiftning av gamle avløpsrør.

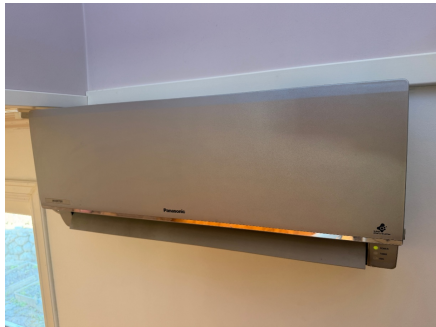
Varmepumpe har oppnådd mer enn halvparten av forventet brukstid. Ingen avvik er registrert på befaringdagen.

- Det er ikke behov for utbedringstiltak siden varmesentralen fungerer i dag, men ut ifra alder kan skader plutselig oppstå på eldre anlegg.

Alder kan medføre redusert effekt og økt risiko for feil over tid. Jevnlig service anbefales, og utskifting må påregnes på sikt.

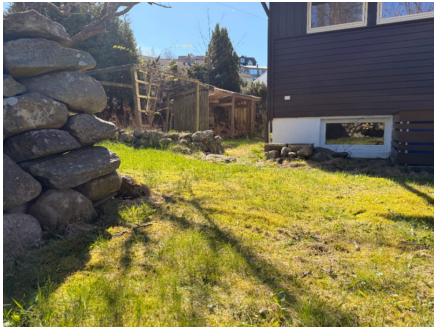
- Det er registrert skråriss som er symptom på setninger.

Det registreres tidligere sprekkdannelse i grunnmur som er opplyst utbedret og tettet av eier.

Dette gjør at regnvann og smeltevann ikke ledes bort, noe som gir økt fuktbelastning på grunnmur og drenering.

Terrenget må ha fall fra grunnmuren for å sikre god avrenning av overflatevann. Eventuelt må det utføres drenerende tiltak i terrenget for å lede overflatevann vekk fra boligen.
