# Tilstandsrapport

Boligbygg med flere boenheter

Kåre B. Werners gate 95 , 1475  
FINSTADJORDET

Befaringsdato: 04.03.2026

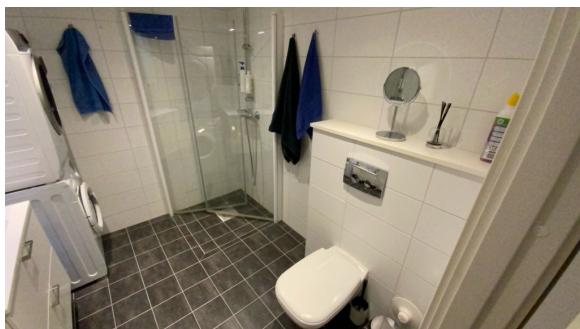
Aktuell byggeforskrift er teknisk forskrift 2017. Dokumentasjon: kontrollerklæringer.

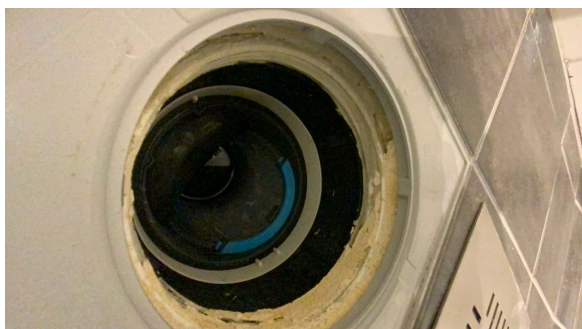
Det er plastsluk og smøremembran med dokumentert utførelse.

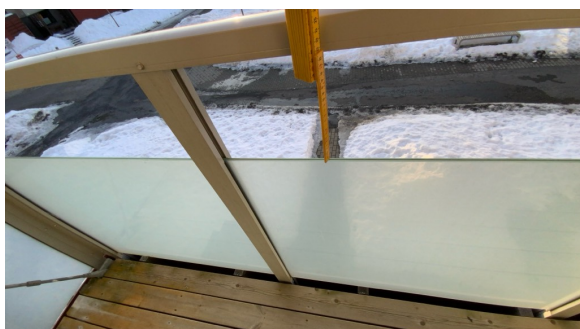
- Åpninger i rekkverk på balkong eller terrasse er ikke i henhold til krav i dagens forskrifter.

Åpning i rekkverk på balkong er over 10 cm .

- Åpninger i rekkverk på balkong eller terrasse må endres for å tilfredsstille krav på byggemeldingstidspunktet.

Åpningene i rekkverket bør reduseres slik at de tilfredsstiller dagens forskriftskrav, for å redusere risikoen for at barn kan falle gjennom eller sette seg fast. Store åpninger utgjør en sikkerhetsrisiko, spesielt for små barn.
