# Tilstandsrapport

Fritidsbolig

Hornlivegen 183, 2233 VESTMARKA

Befaringsdato: 12.03.2025

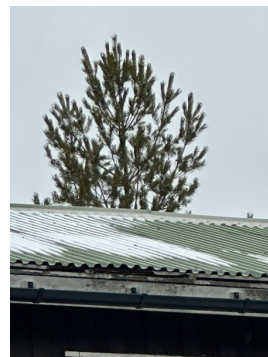
Tak tekket med bølgetakplater. Slitte vindskider, med mose. Siden taket (takkonstruksjon, takteking og skorstein) kun er observert fra bakkenivå, er vurderingen begrenset av dette. Det er ikke sikkerhetsmessig forsvarlig å bevege seg ut på taket eller observere fra stige. Selv om det ikke er avdekket skader under beferingen, betyr ikke dette at det ikke foreligger skader som en besiktigelse på taket kan avdekke. Vær oppmerksom på denne risikoen. En undersøkelse av taket kan utføres av en fagperson under tilstrekkelige sikkerhetsforhold.

- Det bør foretas nærmere undersøkelser av takteking når taket er snøfritt.
- Tidspunkt for utskiftning av undertak nærmer seg.
- Tidspunkt for utskiftning av takteking nærmer seg.

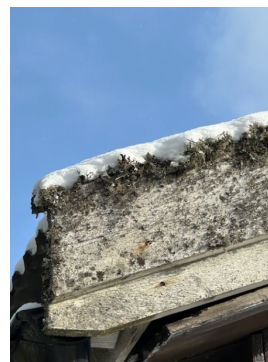
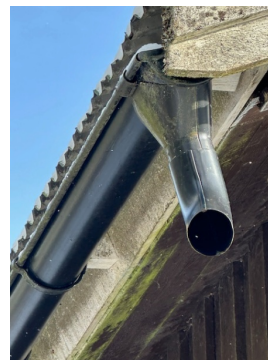
### ! TG 2 Nedløp og beslag

Takrenner og nedløp i lakkert metall.

- Det er ikke tilfredsstillende bortledning av vann fra taknedløp ved grunnmur.
- Mer enn halvparten av forventet brukstid er passert på renner/nedløp/beslag.
- Takrenner har punktvis lekkasjer.

- Det bør lages system for bortledning av vann fra taknedløp ved grunnmur.
- Lokal utbedring må utføres.

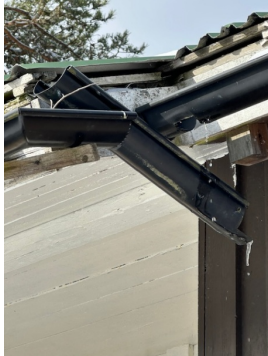
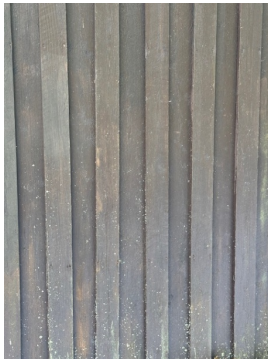
## ! TG 2 Veggkonstruksjon

Vanlig bindingsverkskonstruksjon. Stående utvendig malt panel. Panelen er meget slitt og det er målt fukt i mye av panel. Det er også flere panelbord med begynnende råte. Malingen er slitt med svetresopp - stedvis er malingen flasket av panelen.

- Det er påvist spredte råteskader i bordkledningen.
- Det er værslitt/oppsprukket trevirke/trepaneler.

- Råteskadet trekledning må skiftes ut.
- Det må foretas tiltak for å lukke avviket.

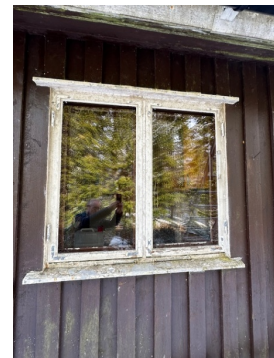
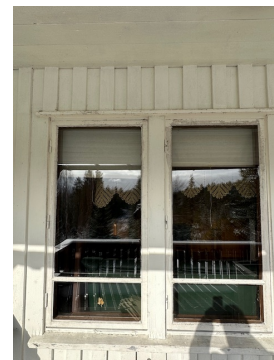
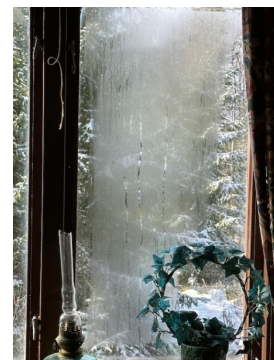
- Det er påvist at enkelte vinduer er vanskelig å åpne/lukke.
- Det er påvist tegn på innvendig kondensering av enkelte vindusglass.
- Karmene i vinduer er slitte og det er sprekker i trevirket.

Kondens mellom glassene.

- Det må påregnes noe vedlikehold og at enkelte vinduer må skiftes ut.
- Kondensering på enkelte glass har medført fuktskader i treverk som kan medføre utskiftningsbehov av enkelte vinduer.

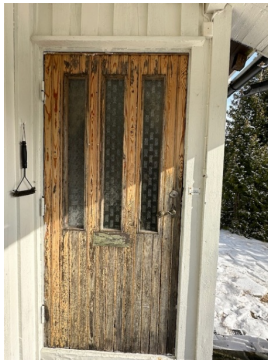
## ! TG 2 Dører

- Karmene i dører er værslitte utvendig og det er sprekker i trevirket.

- Det må foretas lokal utbedring.

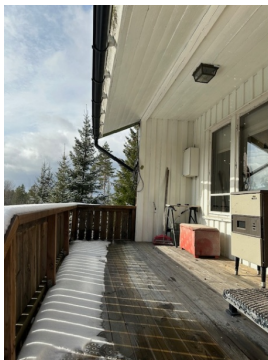
## TG 2 Balkonger, terrasser og rom under balkonger

Delvis takoverbygget terrasse/inngangsparti på 9 m<sup>2</sup>, i trekonstruksjoner. Spaltegulv og lavt rekkverk med stående spiler og håndlist. Trapp til terreng.

- Det er ikke krav om utbedring av rekkverkshøyde opp til dagens forskriftskrav.

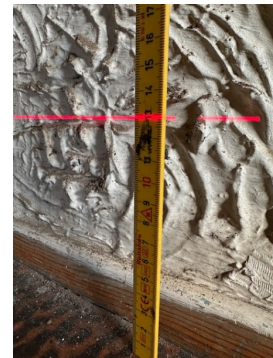
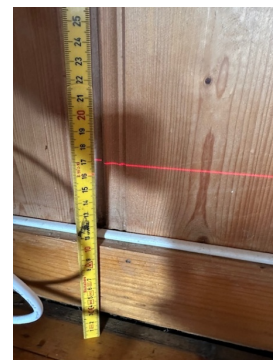
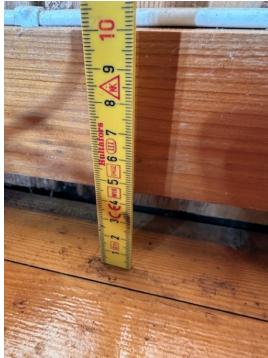
## TG 3 Etasjeskille/gulv mot grunn

- Målt høydeforskjell på over 20 mm innenfor en lengde på 2 meter. Tilstandsgrad 3 gis med bakgrunn i standardens krav til godkjente måleavvik.
- Det er påvist store sprekker mellom gulv og gulvlist

Sprekk mellom gulv og vegg.

- Bjelker i stubbeloftsgulvet må kontrolleres nærmere.

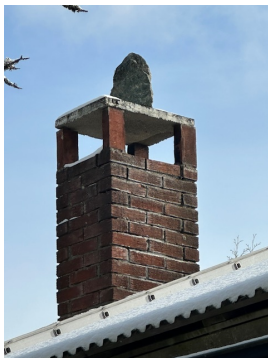
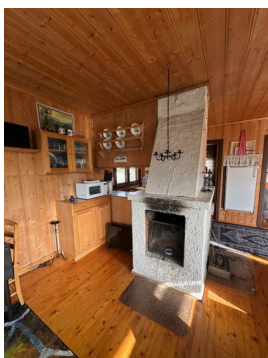
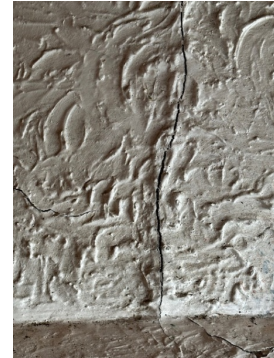
- Det er påvist sprekker og/eller riss i pipe.

- Det må foretas lokal utbedring.
- Pipe kan ikke brukes før den er utbedret forskriftsmessig.

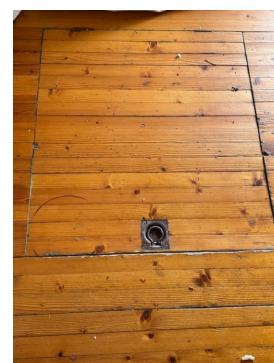
## TG 2 Kryp Kjeller

Det er krypkjeller under hytta. Den er ikke kontrollert da den ikke var tilgjengelig på befaringsdagen. Det bemerkes at slike konstruksjoner er risikoutsatt i forhold til fukt og råteskader.

- Det er ikke adgang til krypkjelleren og den er ikke undersøkt innvendig. Kryp Kjeller regnes for å være en risikokonstruksjon som er utsatt for fukt- og råteskader i bunnsvill, trebjelkelaget og andre tilstøtende konstruksjoner, på grunn av fuktighet fra grunnen og kondensering ved temperaturforskjeller. Selv om det ikke er avdekket tegn på skader, betyr ikke dette nødvendigvis at det ikke foreligger skader i eller i forbindelse med krypkjelleren.
- Det er stedvis påvist fuktnivå som tilsier at konstruksjonen kan ha fuktskader.
- Det er begrenset ventilering/luftgjennomstrømning i krypkjeller. Kjellerluke i gulv v/kjøkken var umulig å åpne på befaringsdagen.

Viktig å kontrollere krypkjeller da det kan se ut som om bjelkelag har råteskader (Stor sprekk mellom gulv og vegg i stue). Dette er en utsatt konstruksjon.

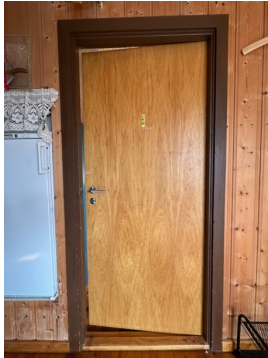
## TG 2 Innvendige dører

- Det er påvist avvik som tilsier at det bør foretas tiltak på enkelte dører.

- Det bør foretas tiltak på enkelte dører.

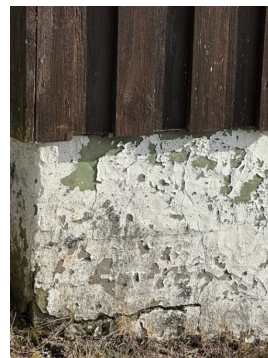
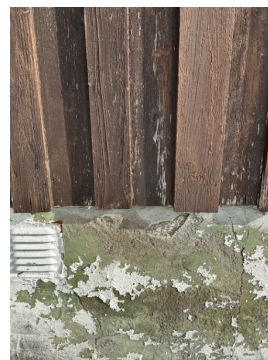
- Grunnmuren har sprekkdannelser.

- Lokal utbedring må utføres.

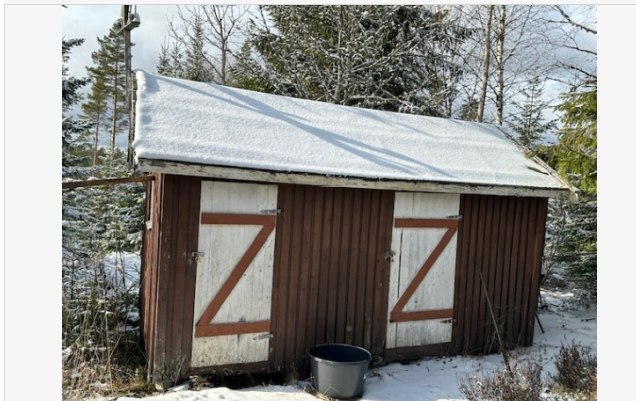
## Uthus

Uthuset er i en dårlig forfatning med bla. råte i panel. Påregn en oppgradering.
