# Tilstandsrapport

Fritidsbolig

Abborvegen 26, 2260 KIRKENÆR

Befaringsdato: 24.07.2025

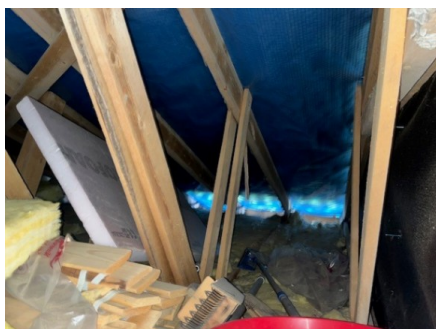
Oversikt fra loft

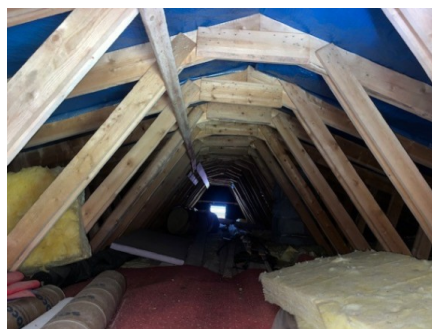
Oversikt fra loft.

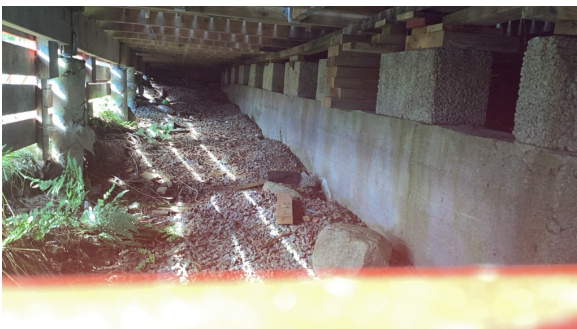
Eksempel på fundamentering.

Det kan eventuelt forsøkes oppretting av konstruksjoner.

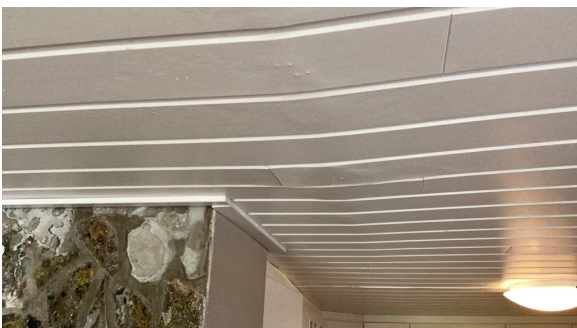
Fuktskader på himling i overgang stue/kjøkken etter lekkasje.

Utskifting av deler av himling.

**Kostnadsestimat: 10 000 - 50 000**

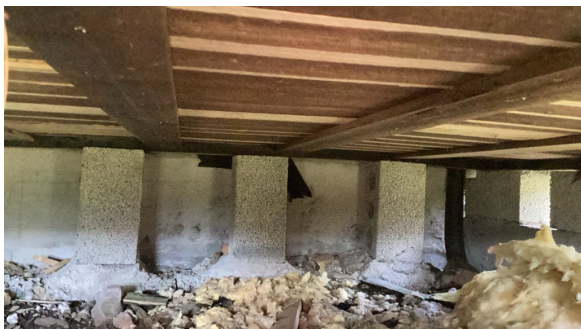
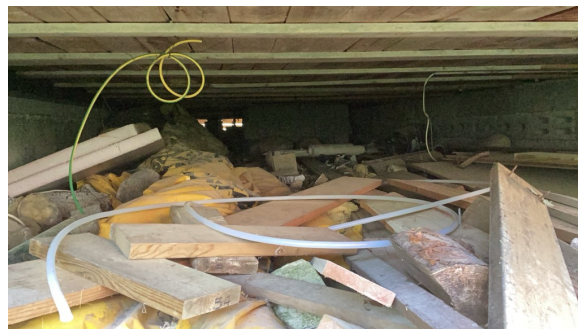
- Målt høydeforskjell på over 30 mm gjennom hele rommet. Tilstandsgrad 3 gis med bakgrunn i standardens krav til godkjente måleavvik.

Oversikt fra undersiden av bjelkelag.

- For å få tilstandsgrad 0 eller 1 må høydeforskjeller rettes opp. Det vil imidlertid sjelden være økonomisk rasjonelt som et enkeltstående tiltak i en bolig som dette. Dersom boligen en gang skal renoveres, kan man vurdere slike tiltak.

**Kostnadsestimat: Ingen umiddelbar kostnad**

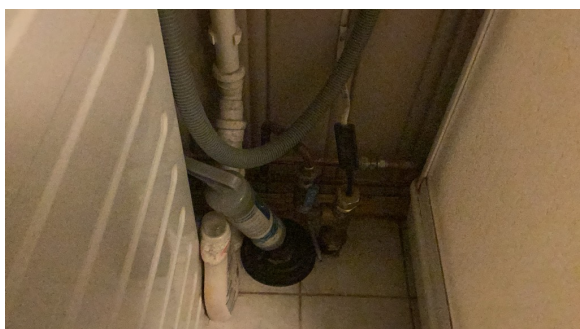
Stoppekran på bad.

- Det er ikke behov for utbedringstiltak siden anlegget fungerer i dag, men ut ifra alder kan skader plutselig oppstå på eldre anlegg.

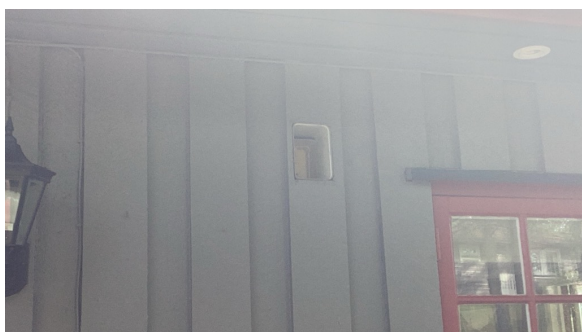
- Det er påvist mangelfull ventilasjon på ett eller flere rom i boligen.

Mangler rist på en gjennomføring.

- Det bør etableres veggventiler/vindusventiler i alle oppholdsrom som ikke har det.

**Kostnadsestimat: Under 10 000**

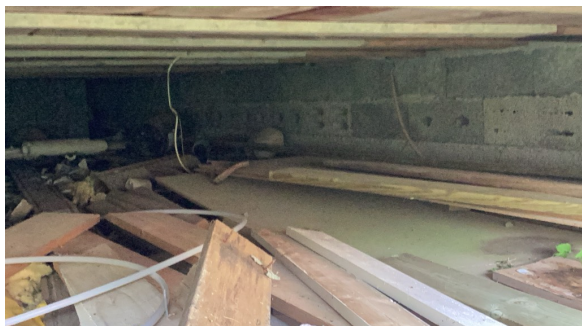
Det kommer noen kabler ned under hytta.

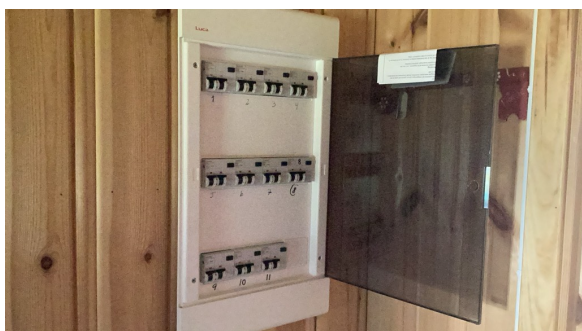
Innvendig sikringsskap

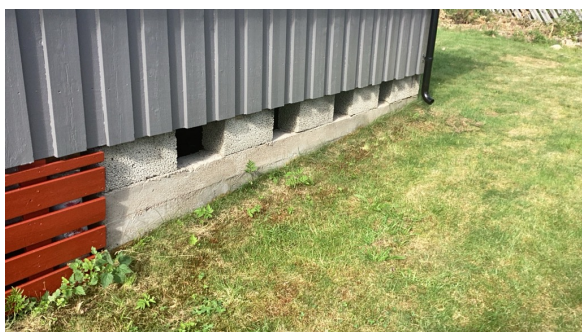
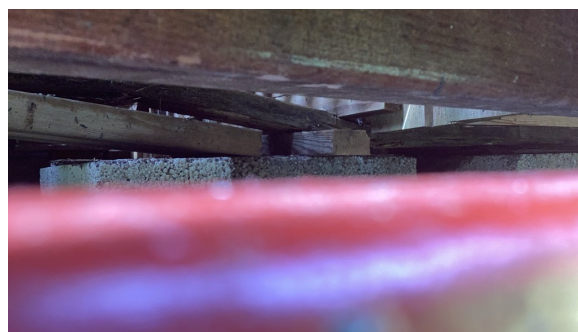
Ut fra skjevheter på bygget så har det vært setninger på fundamenteringen. Deler av bygget kan også ha blitt bygget med skjevheter. Noen sprekker i grunnmur mot veg.

Eksempel på type fundamentering.

Det er ikke nødvendig med tiltak, bygget kan benyttes slik det står.

**Kostnadsestimat: Ingen umiddelbar kostnad**

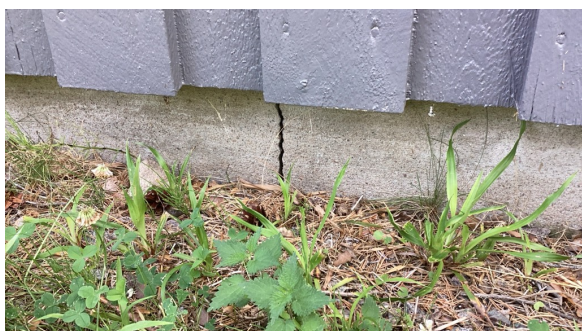
Eksempel på sprekk i grunnmur.
