Andelsleilighet
Østre Klyveveg 9
3919 Klyve

Dato: 22/10/2024

OM EIERSKIFTERAPPORT™

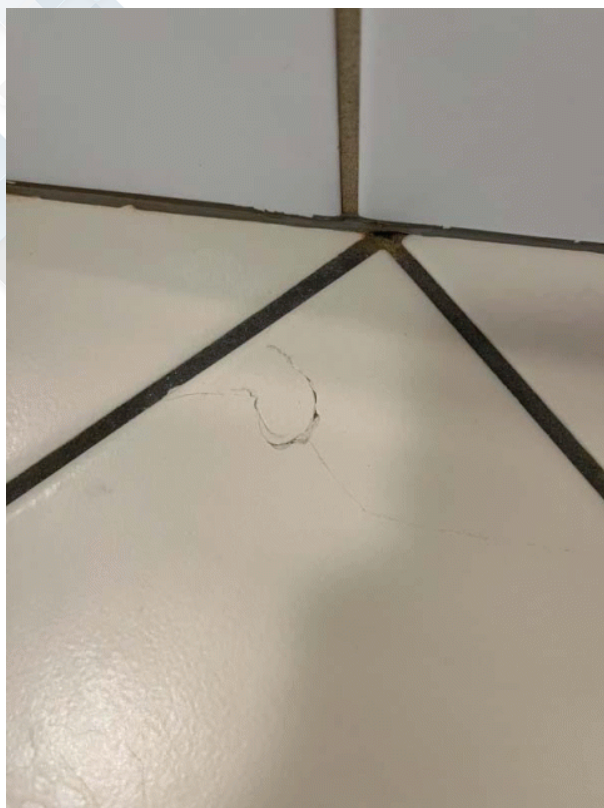
TG 2 1.1.2 Overflate gulv

- Det er påvist riss og sprekker, se under.
- Det er ikke påvist sprekker i fuger.
- Det er påvist bom (hulrom) under fliser.
- Det er ikke påvist spor etter råteskade, muggvekst eller skadedyr.
- Det er påvist tilfredsstillende fall til sluket.
- Terskel er vurdert som ikke tilfredsstillende. Se under.
- Det er ikke påvist knirk i gulvet.
- Det er påvist tilfredsstillende høydeforskjell fra toppen av sluket til toppen av membranen ved dørterskelen.
- Det er ikke påvist flekker eller andre skader.

Overflatene fremstår i normalt god stand, foruten noen løse flis og sprekk i flis i dusjhjørnet. Bemerkelsen bør påregnes utbedringer. Det registreres tilfredsstillende fall på gulv mot sluk, ikke avdekket øvrige svekkelser under besiktigelsen.

TG2 vurderes grunnet noen løse flis og sprekk i flis i dusjhjørnet.
