# Tilstandsrapport

Tomannsbolig

Vestre Skibakk 1 B, 2040 KLØFTA

Befaringsdato: 18.09.2025

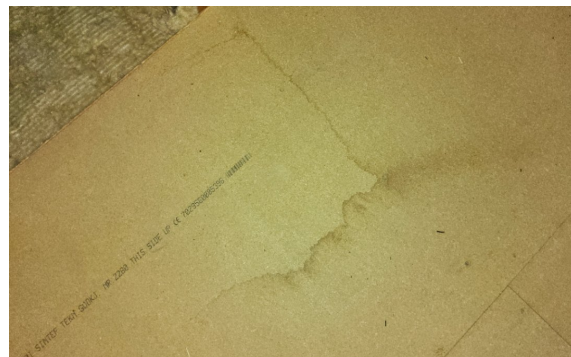
### ! TG 2 Takkonstruksjon/Loft

Det registreres tegn etter tidligere fukt på loftgulvet.

Årsaken til dette er ikke kjent, og må ikke ha en sammenheng med taket.

Nærmere undersøkelser anbefales.

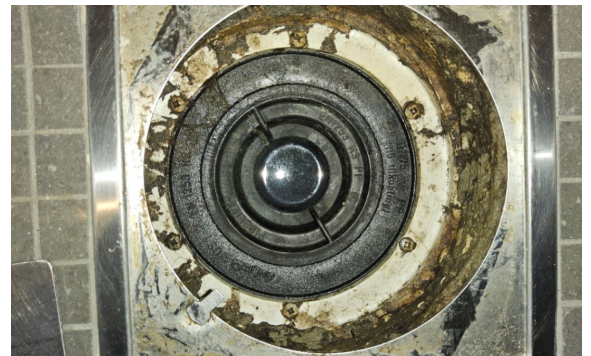
## ! TG 1 Sluk, membran og tettesjikt

Det er plastsluk og membran med dokumentert utførelse.
