Tilstandsrapport

Enebolig

Sønsterudbråten 27, 2216 ROVERUD

Befaringsdato: 30.08.2024

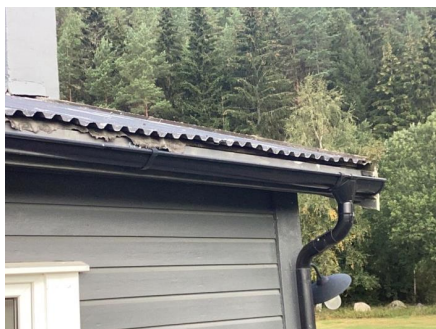
Det er stedvis ikke forkantbeslag.

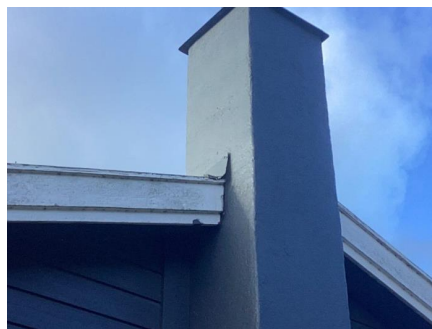
Risiko for utette overganger mellom beslag og pipe.

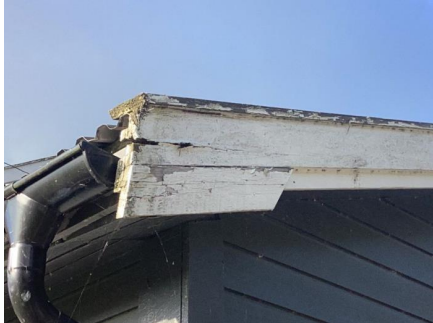
Eksempel på råte på vindski.

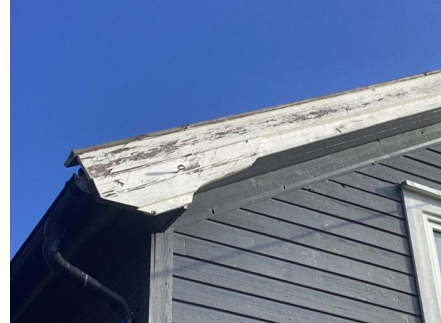
Eksempel på slitasje på vindski.

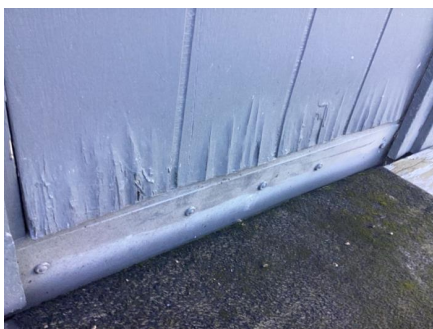
Sekundærdør: Det er fuktskade nederst på dør. Dørblad tetter ikke helt mot karm.

Fuktskade på sekundærdør.

Sekundærdør: For reparasjon av fuktskade er det behov for utskifting av dør, men dette er foreløpig ikke nødvendig ut fra funksjon.

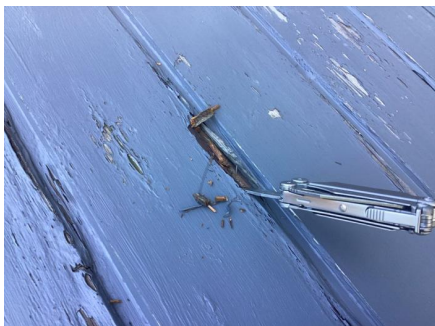
Det er råteskade på tak.
Det er ikke tett overgang mot vegg.
Det er sprekk i mur på en side.

Råte i takkonstruksjon.

Utskifting av takkonstruksjon.
Etablering av tett overgang mot vegg.

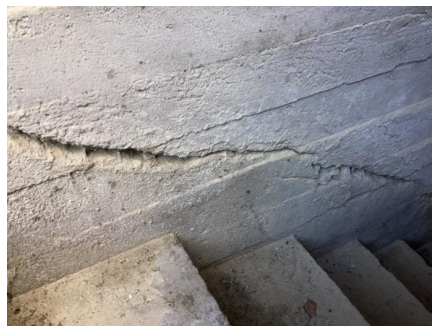
Sprekk i mur.

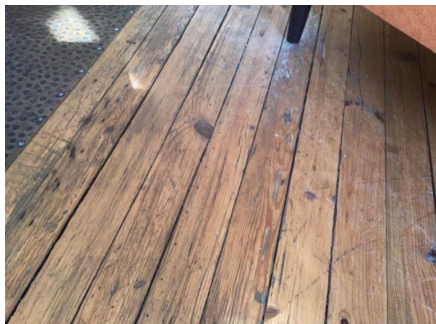
Eksempler på avvik:
Tregulv har generelt riper og slitasje.
Det er flere sprekker i himling i stue.
Det er innlapping i gulvbelegg ved entre.
Listverk dekker stedvis ikke overgang mot gulvbelegg.
Det er riss i tapet i stue ved kjøkken.
Glipper i skjøter på laminat og noe svikt på flere soverom.
Det er stedvis påbegynt pigmentering på trepanel som ikke er ferdigstilt.

Eksempel på tilstand på tregulv.

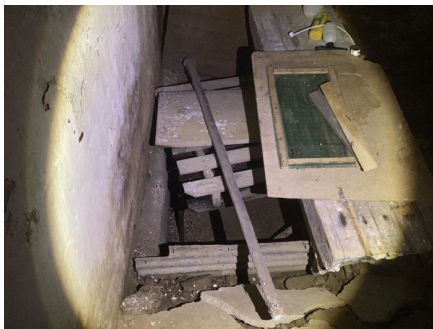
Grube i gulv i ett rom.

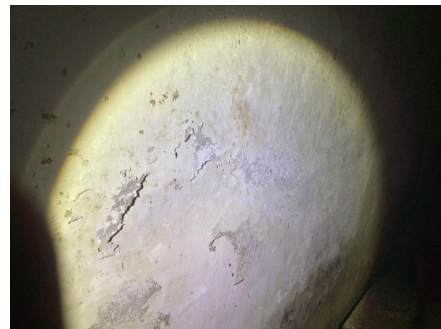
Det er stedvis synlige fuktpåkjenninger i form av avskaling av maling og misfarging på vegger.

Eksempel på avskaling på vegg.

De klimatiske forhold i kjeller bør bedres slik at fuktpåkjenningene på konstruksjonene synker.

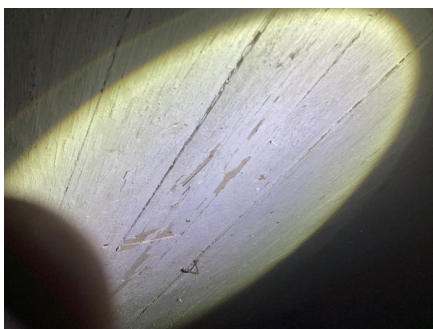
Det er stedvis stedvis fuktinnhold opp mot 20 vektprosent i himlinger. Fuktinnhold i treverk på over 20 vektprosent medfører fare for utvikling av sopp og råte.

Stedvis avskaling av maling i himling.

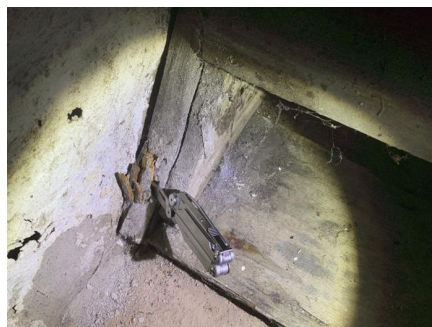
Råte på trapp til kjeller.

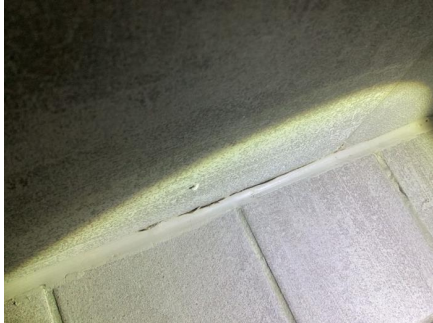
Silikon mellom gulv og vegg sprekker opp og bør skiftes. Det er grove utsparinger i fliser under innredning.

Enkelte silikonfuger sprekker opp.

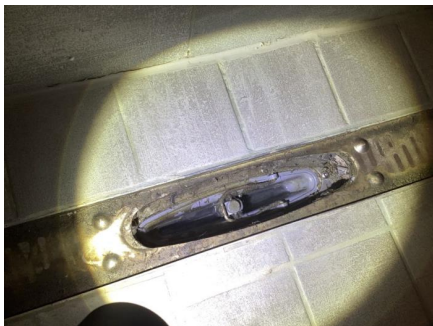
Sluk med tilslutning av mansjett.

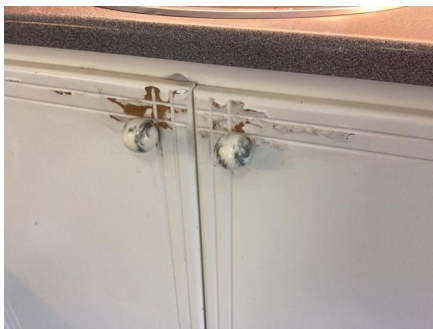
Eksempel på slitasje.

Det er ikke nødvendig med tiltak ut fra funksjon.

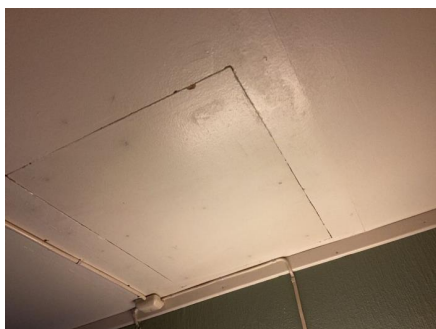
Det er skjært ut luke i himling.

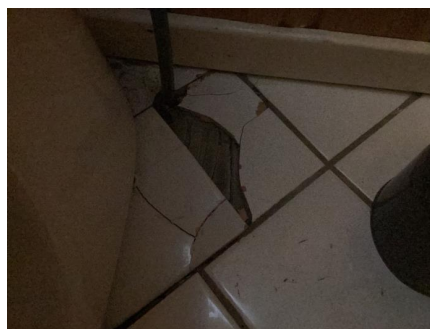
Det er bom i fliser, sprekk i flere fliser rundt om på gulv og skadet flis bak toalett.

Eksempel på skade på fliser på gulv.

Utskifting av flisgulv.
