# Verven 2 A

## 4014 STAVANGER

### Tilstandsrapport

### Eierskifte

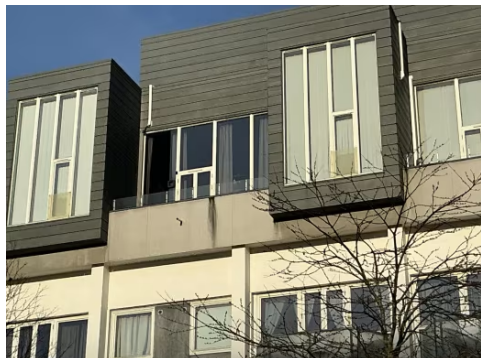
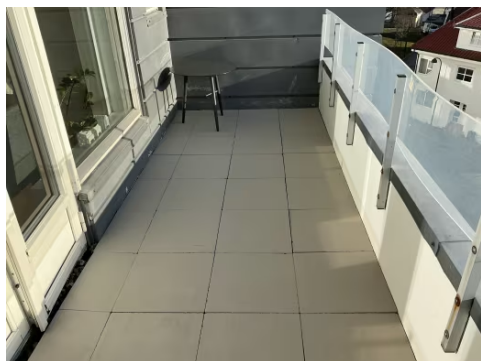
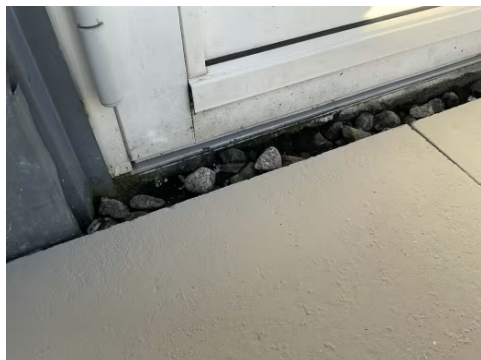
Terrasse/ balkong er etablert over oppholdsrom. Dette er en konstruksjons-metode med økt fare for skader, som blant annet forutsetter bruk av damp-sperre mot oppvarmet rom for å unngå kondensskader. Det finnes ingen dokumentasjon på hvordan balkongen/ terrassen er bygget opp. Taktekking av papp eller lignende produkt. Ikke undersøkt pga tilkomst. Vurderes på bakgrunn av alder. Merknader: Tekking har en forventet levetid på 10 - 25 år. Utvendige beslag 15 - 35 år. Restlevetiden er usikker.

Membraner på terrasser. Reparasjon. Etter kontroll utføres nødvendige reparasjoner langs overganger mellom membran/vegger, gjennomføringer, sluk og utsatte kant-avslutninger. Intervall 2 - 8 år. Sameiet organiserer normalt utvendig vedlikehold og eventuelt behov for tiltak.

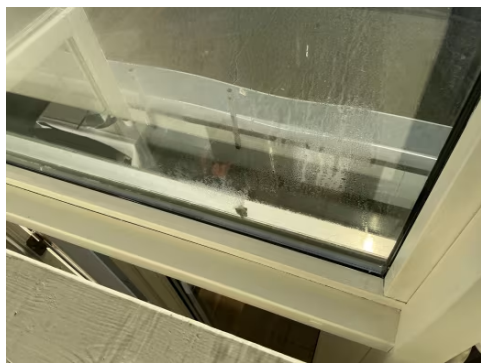
Punkttert vindu.

TG 3 på grunn av blant annet. Vindu over terrasse-dør er punktert. Fukt/råteskade på vindu i stue 2 stk.

Prisoverslag for bytte av vindu med punktert glass og karm med fukt/råteskade.  
Sameiet organiserer normalt utvendig vedlikehold og eventuelt behov for tiltak.  
Prisoverslag er sjablongmessig.

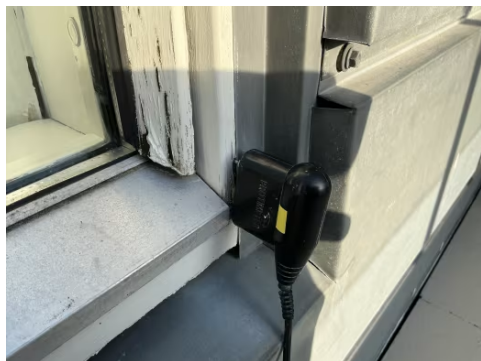
Fukt/råteskade på vindu i stue.

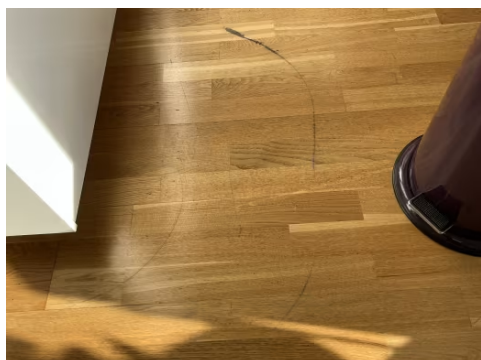
Ved enkel i 4 etasje nivellering er det registrert en høydeforskjell på 2 cm.  
Ved enkel på hems nivellering er det registrert en høydeforskjell på 1, 2 cm.  
Parkett fremstår som slitt TG 2.

Større riper i parkett ved kjøkken.

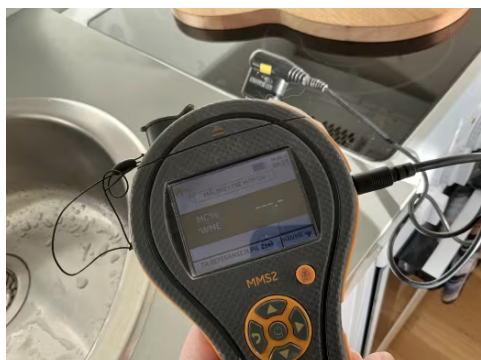
Ved fukt-søk er det ikke registrert unormale verdier.

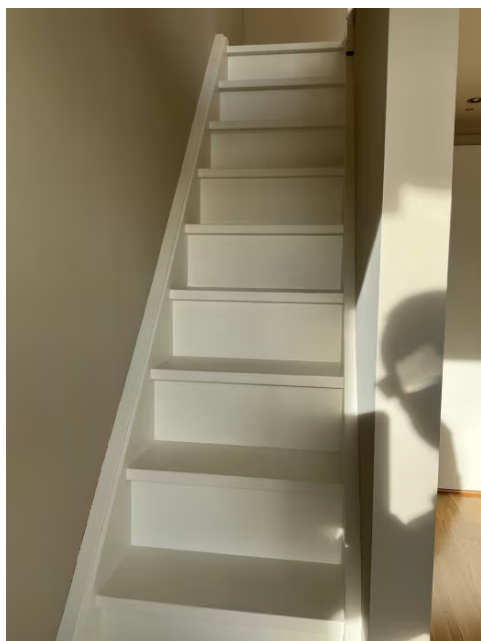
Åpning mellom hems og vindu er 18 cm.  
Trappen mangler håndløper langs veggen som er et krav iht dagens forskrift.

Det anbefales å montere rekkverk etter gjeldene standard.  
Krav til høyde på rekkverk er 90 cm og hånd-rekke på begge sider.  
Maks avstand mellom horisontale åpninger i rekkverk er 2 cm. Krav til frihøyde på trapp 2 m.

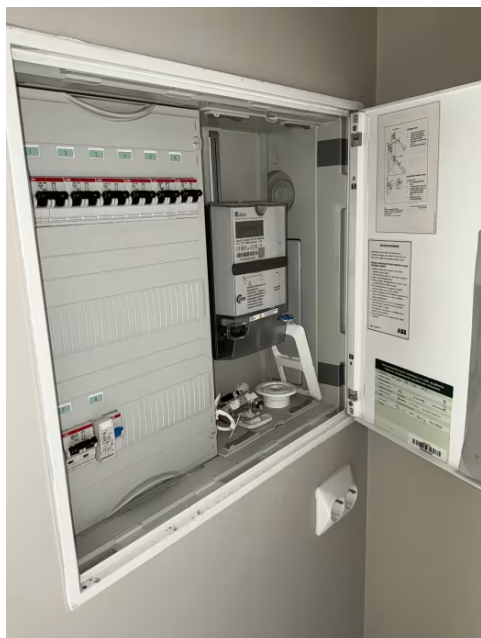
Sikringsskap er plassert i entre.

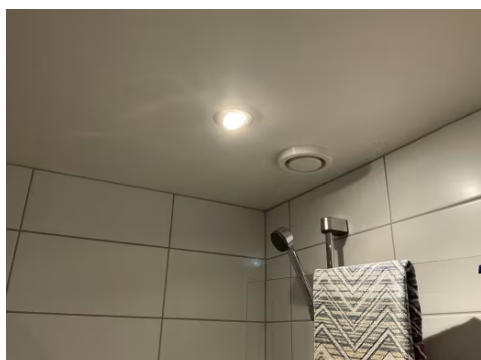
El-installasjon er utvidet med spotter i tak på utbygget hems. Samsvarserklæring foreligger ikke. Tilstandsgrad er vurdert ut fra den forenklete begrensede kontrollen som forskriften inneholder. El-anlegget kan ha feil og mangler som en forenklet kontroll ikke vil avdekke. Anlegget er utover dette ikke vurdert av bygnings-sakkyndig.

Spot er plassert i tak over dusj-sone.

Med bakgrunn i de registrerte avvik bør det gjennomføres en utvidet el-kontroll av en kvalifisert elektrofaglig person.

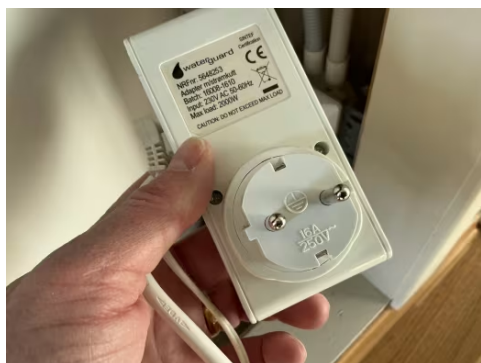
TG 2 på grunn av bereder er tilkoblet strøm med kontakt.

Varmtvannsberedere med effekt på 1500 W eller mer må være fast tilkoblet det elektriske anlegget. Det er ikke lenger tillatt å koble disse til vanlig stikkontakt. For beredere installert før 2010 og tilkoblet gjennom stikkontakt, er det ikke pålagt å bygge om anlegget, men det anbefales å gå over til fast tilkobling.

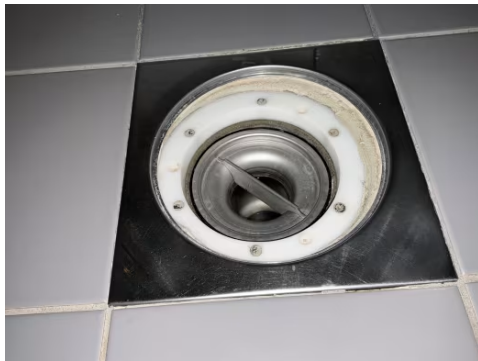
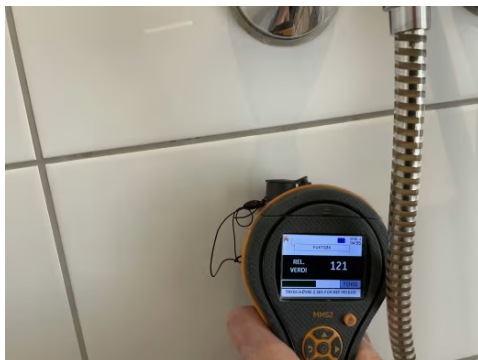
Høydeforskjell fra topp sluk-rist i dusj-sone til gulv ved terskel er målt til 1, 7 cm. (anbefalt løsning 2, 5 cm). Del av gulv er flatt uten fall. TG 3 på grunn av blant annet gulv har fall mot dør og ved annet lekkasjevann kan det være risiko for at vann renner gjennom gulv uten mansjett på rør-føringer. Bom (hulrom under) i noen fliser og sprekk/riss i flis er observert TG 2.

Det anbefales regelmessig rengjøring av sluk for å forhindre at vannstand stiger opp til klemring. Bad er slutten av forventet brukstid. Det anbefales installere tett dusjkabinett for å unngå fukt-belastning fra fritt vann på gulv og vegger.

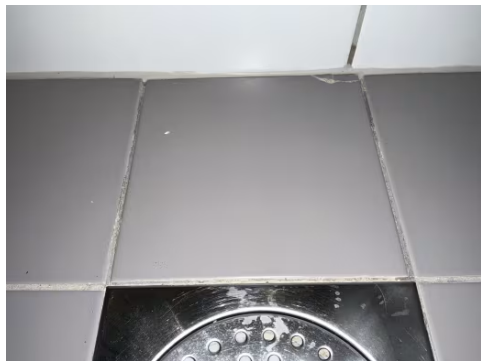
Riss/sprekk på flis.

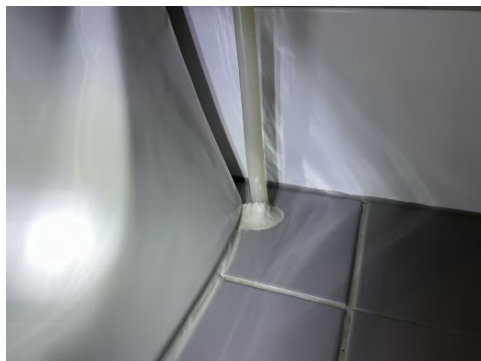
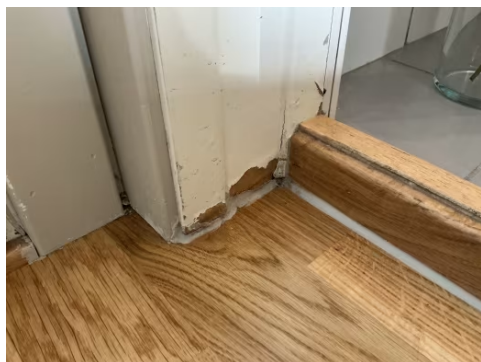
Noe svelling på dør og baderoms-innredning TG 2.

Svelling på dørkarm.

Utbedring av ovenfornevnte forhold må påregnes.

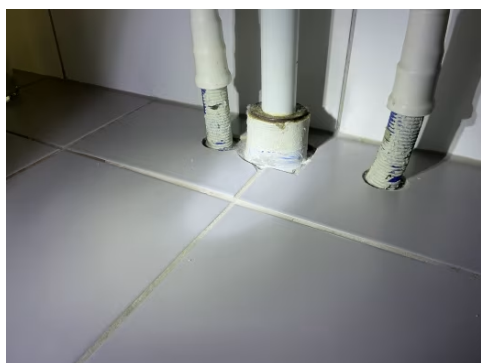
Rør-føringer gjennom gulv har ikke synlig membran/mansjetter over gulvet.

Tetting med mansjett/membran rundt rør bør avsluttet minst 25 mm over ferdig gulv for god vann-sikkerhet.

Ingen mansjett på rør-føringer.
