Tilstandsrapport

Enebolig

Gamlevegen 5, 5265 YTRE ARNA

Rapportdato: 14.10.2024

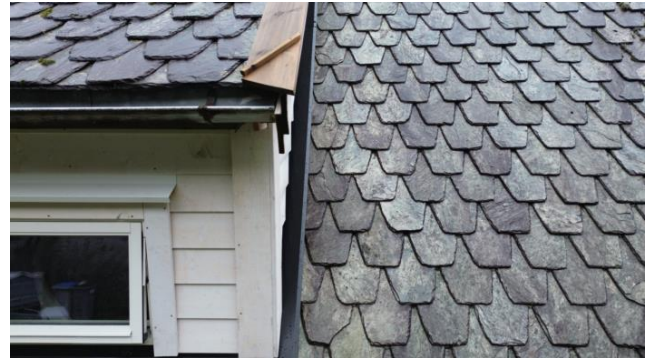
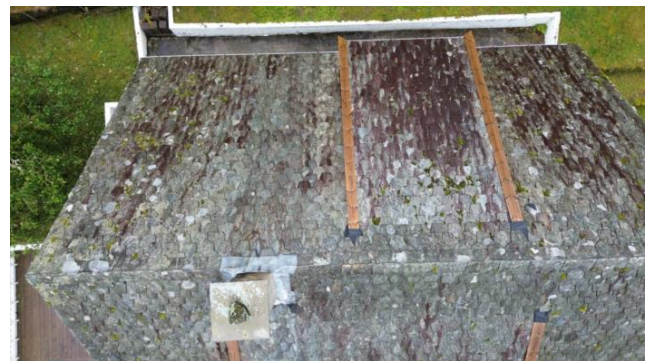
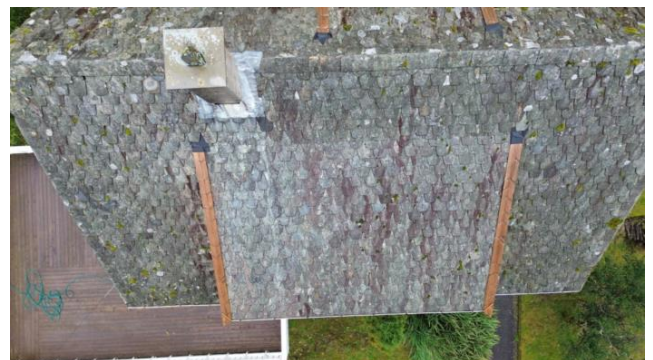
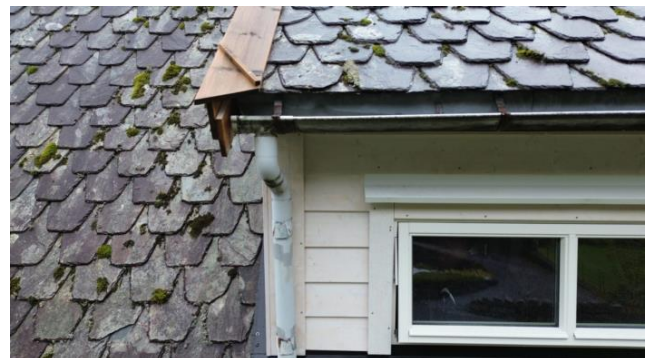
! TG 2 Nedløp og beslag

Pipe over tak, pusset og malt.
Renner og nedløp av aluminium.
Taknedløp er ført til rør i bakken og terreng.
Kontrollert for generell slitasje, utførelse og avvik.

- Det mangler snøfangere på hele eller deler av taket, men det var ikke krav om dette på byggemeldingstidspunktet.
- Det mangler tilfredsstillende adkomst til pipe for feier.
- Det er rust på innfestingen av takrenner/nedløp.
- Takrenner har punktvis lekkasjer.

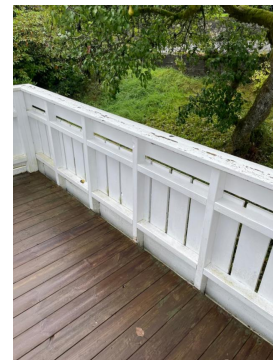
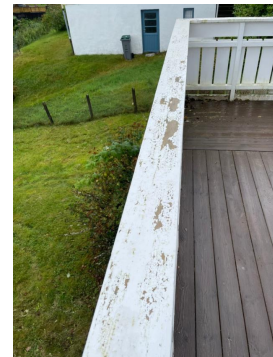
! TG 2 Balkonger, terrasser og rom under balkonger

Terrasse i trekonstruksjon med tilkomst fra stue og bakkeplan.
Det er kontrollert for generell slitasje, fall og sikring.

- Det er ikke montert rekkverk.
- Betongtrapp har mindre sprekker/skader

- Rekkverk må monteres for å lukke avviket.
- Andre tiltak:

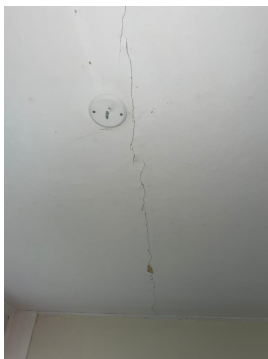
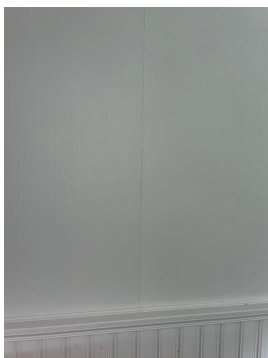
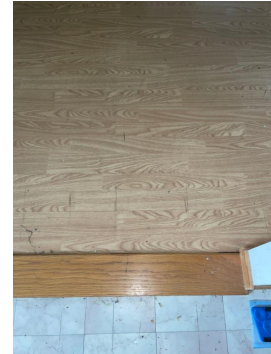
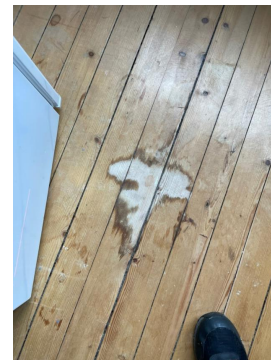
! TG 3 Overflater - Underetasje

Punktet gjelder overflater i boligens underetasje.
Innvendig gulv med ulike overflater, betonggulv, furugulv og gulvteppe.
Vegger av malte plater og betong.
Himling av malte plater
Overflater er kontrollert for knirk og svikt, visuelt for fuktskjolder og skader.
Tilstandsgrad basert på helhet.

Det er målt 18 wt-% fuktighet i himlingen i underetasjen.

Anbefaler videre undersøkelse.

Kostnadsestimat: 100 000 - 300 000

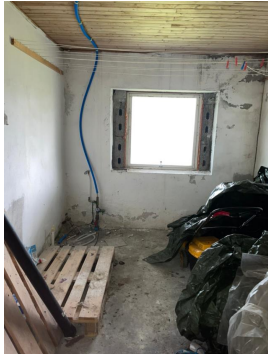
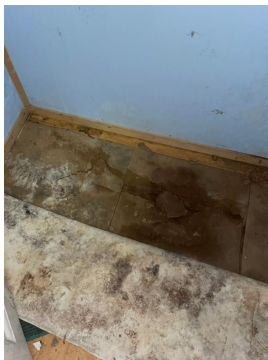
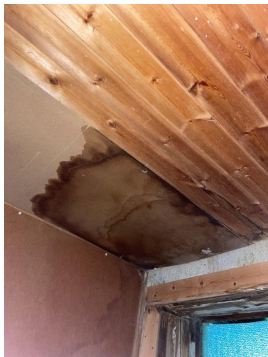
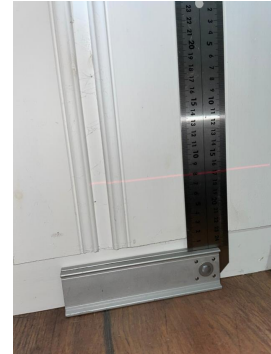
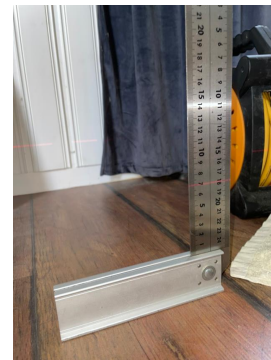
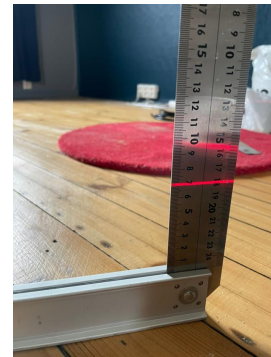
! TG 3 Etasjeskille/gulv mot grunn

Støpt gulv mot grunn og etasjeskille i trebjelkelag fra byggeår, er kontrollert for knirk og nedbøyning. Horisontalt avvik målt med laser.

- Målt høydeforskjell på mellom 10 - 20 mm innenfor en lengde på 2 meter. Tilstandsgrad 2 gis med bakgrunn i standardens krav til godkjente måleavvik.
- Målt høydeforskjell på over 30 mm gjennom hele rommet. Tilstandsgrad 3 gis med bakgrunn i standardens krav til godkjente måleavvik.

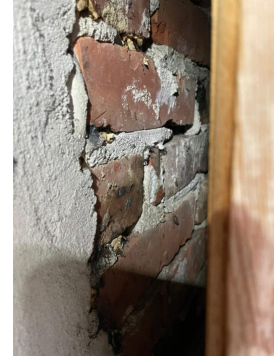
TG 3 Rom Under Terreng

Rom delvis under terreng er undersøkt ifht konstruksjon, overflater vegger, himling og gulv.
I tillegg til ventilasjon og installasjoner.
Konstruksjon er sjekket med fuktmåling i tilstøtende vegg til bakvegg.

- Det er gjennom hulltaking påvist høyt fuktnivå inne i trekonstruksjonen i hulltakingen, men ikke påvist fuktskader i dette området. Høy luftfuktighet kan over tid føre til muggvekst eller sverting av materialer. Samtidig kan materialer og konstruksjoner bli ødelagt.
- Det er påvist fuktighet i oppforet tregulv i underetg./kjeller, og det er derfor ikke foretatt hulltaking.
- Det er påvist indikasjoner på noe fuktgjennomtrenging inn i kjellermur.
- Det er påvist synlige fukt/råteskader i treverk i underetg./kjeller, hulltaking er derfor ikke nødvendig
- Det er registrert typisk "kjellerlukt"

- Det må gjennomføres ytterligere undersøkelser.
- Det påviste fuktnivå gir grunn til å overvåke konstruksjonen jevnlig for å se utvikling over tid, og eventuelt foreta tiltak for å unngå fuktskader.
- Ytterligere undersøkelser må foretas for å få kartlagt årsak og omfanget på eventuelle skader.

Kostnadsestimat: Over 300 000

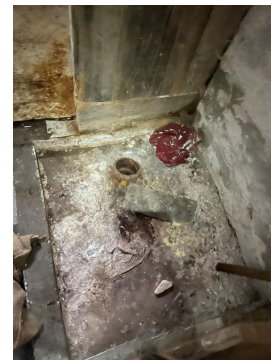
UNDERETASJE > BAD

Det er gjennomført fuktmåling ved bruk av Protimeter MMS2.
Målingen er gjennomført i en tilstøtende vegg, mot en våtsone.

- Hulltaking er foretatt og det er påvist avvik i konstruksjonen.
- Det er i hulltakingen påvist fukt/råteskader

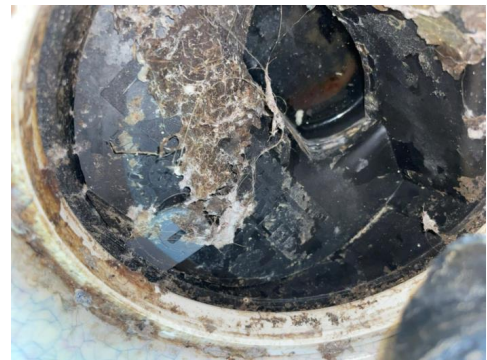
! TG 2 Sluk, membran og tettesjikt

Sluk plassert under dusjkabinett.
Badet har eldre vinyl belegg som tettesjikt. Dette er en akseptabel løsning, men alder tatt i betraktning bemerkes dette.
Sluk og tettesjikt, kontrollert for utførelse og avvik.

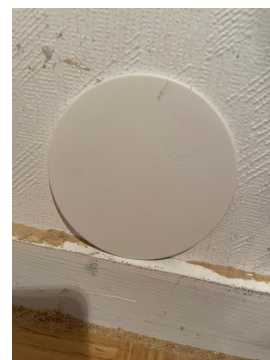
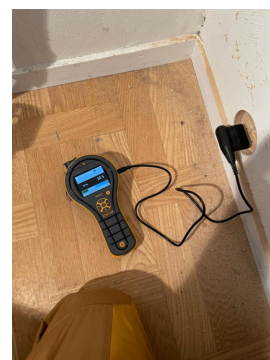
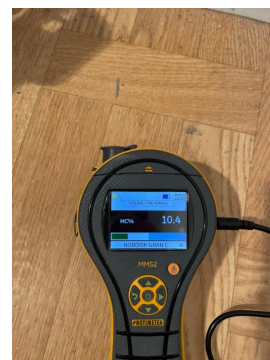
KJØKKEN

Kjøkkenet med glatte fronter.
Laminat benkeplate med nedfelt stålvaske.
Kjøkeskap/frys, oppvaskemaskin og komfyr.
Kjøkkenet er kontrollert for røropplegg, fuktighet, skader og bruksslitasje.

- Det er påvist skader på overflater/kjøkkeninnredning utover normal slitasjegrad.
- Det er påvist fuktskjolder i overflater.

- Det må påregnes lokal utbedring/utskiftning.
- Gjennomføre ytterligere undersøkelser og foreta utbedring av skade.

Det må påregnes oppgraderinger.

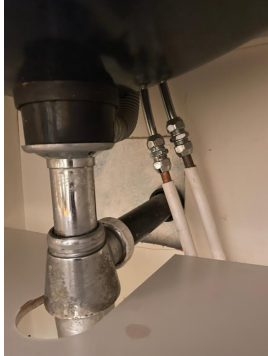
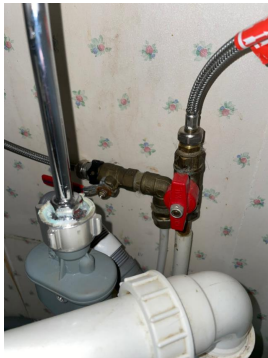
! TG 2 Avløpsrør

Synlige avløpsrør av plast, kontrollert for utførelse og lekkasje.
Avløpsrør skjult i konstruksjon basert på alder og opplysninger fra eier.

- Det er ikke behov for utbedringstiltak siden anlegget fungerer i dag, men ut ifra alder kan skader plutselig oppstå på eldre anlegg.

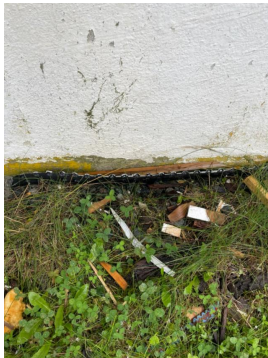
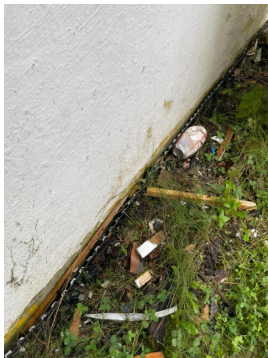
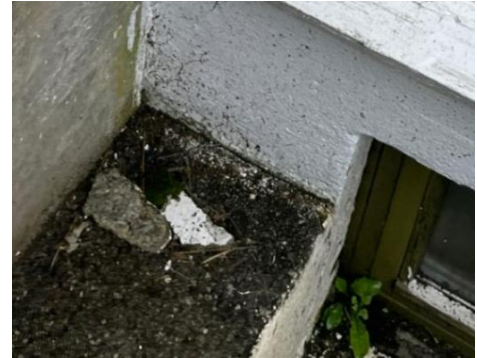
TG 2 Grunnmur og fundamenter

Fundament er ikke synlig for kontroll.
Grunnmur av støpt betongmur.
Vurdering basert på riss/sprekker, alder og avgitte opplysninger.

- Grunnmuren har sprekkdannelse.

Anbefaler videre undersøkelse og lokal utbedring.

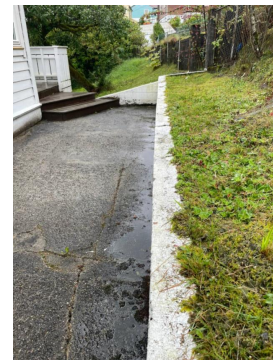
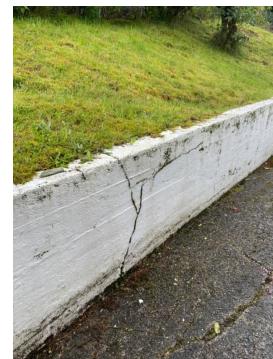
! TG 0 Terrenghold

Terrengholdet rundt boligen er undersøkt og vurdert.
