Salgsobjekt: Enebolig
Eierform: Eiet
Byggeår: 1947
BRA-i/BRA Total 225/225 kvm
Tomtstr.: 801.8 m²
Soverom: 3
Antall rom: 5
Gnr./bnr. Gnr. 302, bnr. 189
Oppdragsnr.: 1501240208

GAMLEVEGEN 5 - DITT NYE HJEM?

Befaringsdato: 11.09.2024 Rapportdato: 14.10.2024 Oppdragsnr.: 22128-1066 Referansenummer: WK1297

Autorisert foretak: 7-Fjellstakst AS Sertifisert Takstingeniør: Morten Soltvedt Vår ref: Espen Rikstad

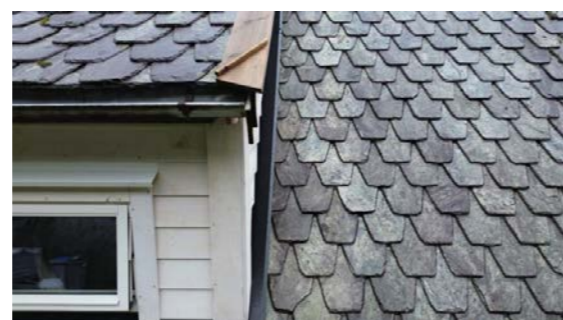
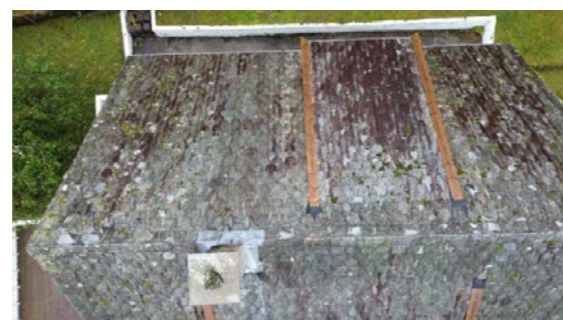
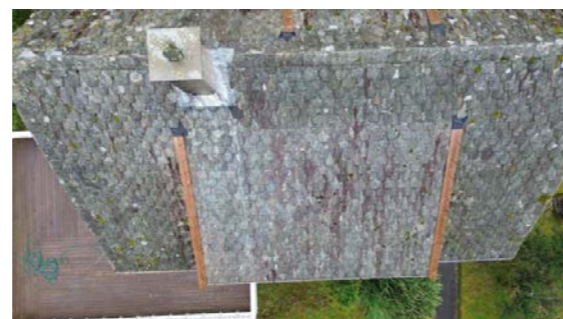
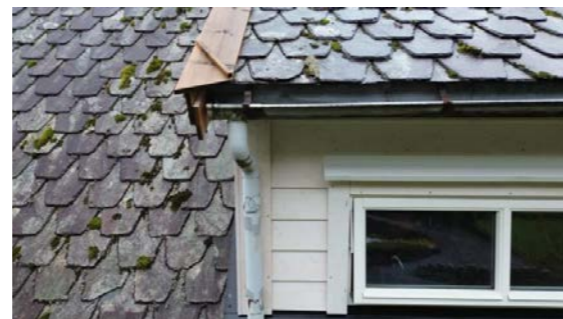
Nedløp og beslag

- Det mangler snøfangere på hele eller deler av taket, men det var ikke krav om dette på byggemeldingstidspunktet.
- Det mangler tilfredsstillende adkomst til pipe for feier.
- Det er rust på innfestingen av takrenner/nedløp.
- Takrenner har punktvis lekkasjer.

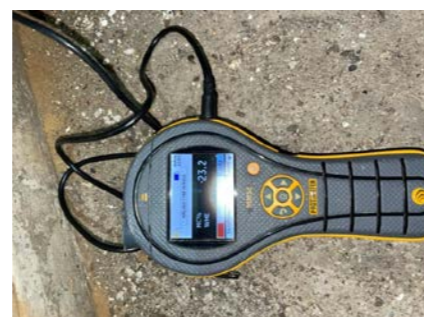
Innvendig > Rom Under Terreng: Det er gjennom hulltaking påvist høyt fuktnivå inne i

trekonstruksjonen i hulltakingen, men ikke påvist fuktskader i dette området. Høy luftfuktighet kan over tid føre til muggvekst eller sverting av materialer. Samtidig kan materialer og konstruksjoner bli ødelagt. Det er påvist fuktighet i oppforet tregulv i underetg/kjeller, og det er derfor ikke foretatt hulltaking. Det er påvist indikasjoner på noe fuktgjennomtrenging inn i kjellermur. Det er påvist synlige fukt/råteskader i treverk i underetg./kjeller, hulltaking er derfor ikke nødvendig. Det er registrert typisk "kjellerluft".

Tiltak: Det må gjennomføres ytterligere undersøkelser. Det påviste fuktnivå gir grunn til å overvåke konstruksjonen jevnlig for å se utvikling over tid, og eventuelt foreta tiltak for å unngå fuktskader. Ytterligere undersøkelser må foretas for å få kartlagt årsak og omfanget på eventuelle skader.

- Det må gjennomføres ytterligere undersøkelser.
- Det påviste fuktnivå gir grunn til å overvåke konstruksjonen jevnlig for å se utvikling over tid, og eventuelt foreta tiltak for å unngå fuktskader.
- Ytterligere undersøkelser må foretas for å få kartlagt årsak og omfanget på eventuelle skader.

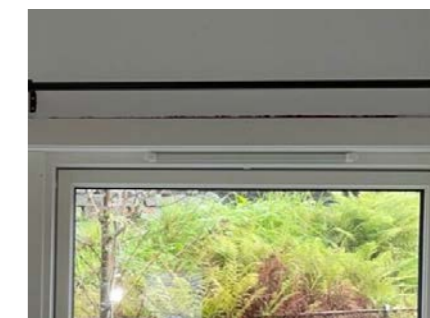
Tekniske installasjoner > Ventilasjon: Det er påvist mangelfull ventilasjon på ett eller flere rom i boligen. Tiltak: Det bør etableres veggventiler/vindusventiler i alle oppholdsrom som ikke har det.

- Det bør etableres veggventiler/vindusventiler i alle oppholdsrom som ikke har det.

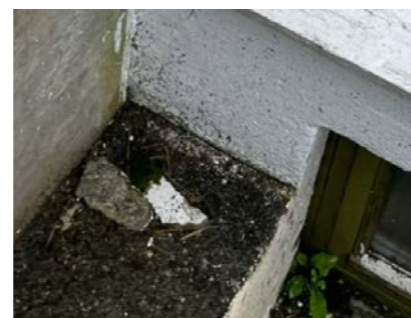
TG 2 Grunnmur og fundamenter

Tomteforhold > Grunnmur og fundamenter: Grunnmuren har sprekkeformasjoner. Tiltak: Anbefaler videre undersøkelse og lokal

Fundament er ikke synlig for kontroll.
Grunnmur av støpt betongmur.
Vurdering basert på riss/sprekker, alder og avgitte opplysninger.
