Tilstandsrapport

Boligbygg med flere boenheter

St. Olavs vei 4, 4631 KRISTIANSAND S

Rapportdato: 13.05.2026

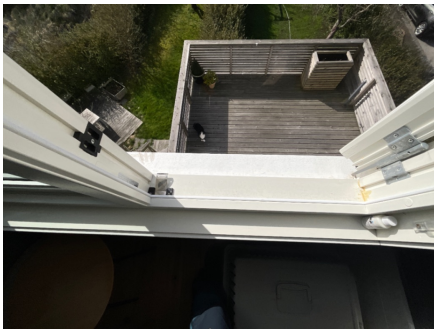
TG 1 Vinduer

Bygningen har malte trevinduer med 2-lags glass.

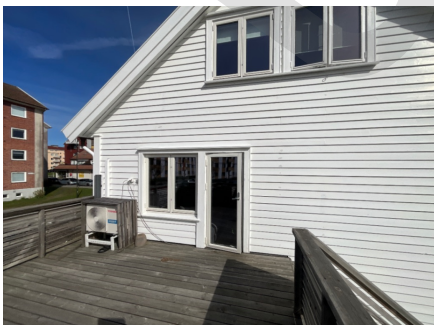
TG 1 Balkonger, terrasser og rom under balkonger

Veranda med utgang fra stue. Dekke av terrassebord. Rekkverk av tre.

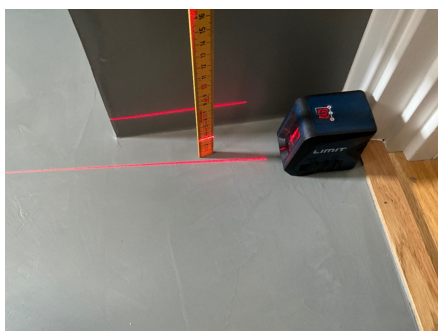
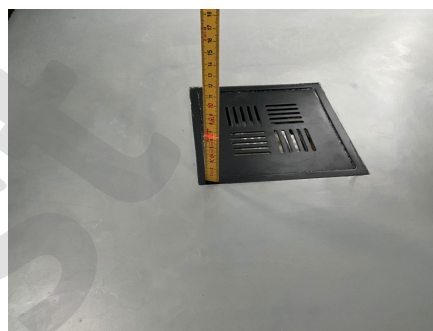
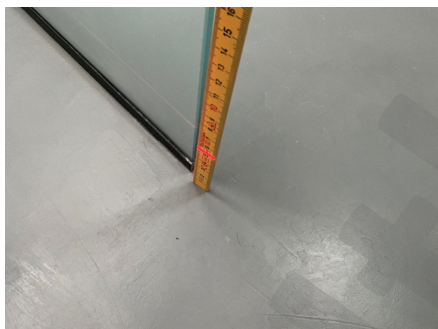
TG1 Overflater Gulv

På gulvet er det microsement med elektriske varmekabler. Det er 40 mm. høydeforskjell fra flis ved dør til slukrist.

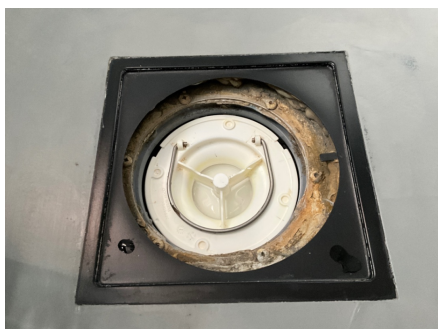
TG1 Sluk, membran og tettesjikt

Det er plastsluk og smøremembran med dokumentert utførelse.

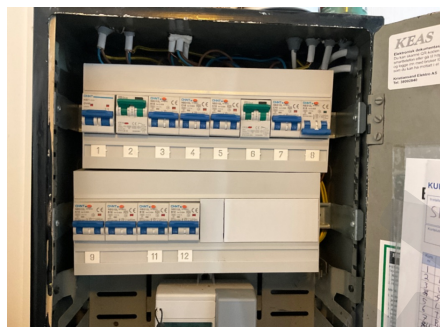
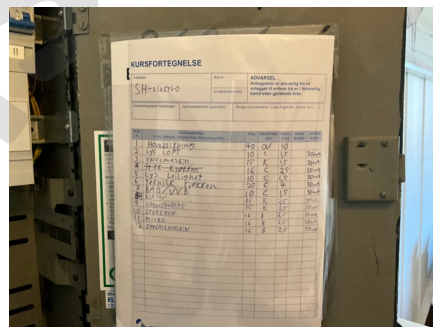
Det elektriske anlegget har automatsikringer. Sikringsskapet er plassert i gangen.

Vurderingene er satt på bakgrunn av fremviste samsvarserklæring på anlegget. Kontrollen som er utført er kun på synlige deler.
