Tilstandsrapport

Boligbygg med flere boenheter

Mauritz Kartevolds veg 9 , 4344 BRYNE

Oppdragsnr.: 13152-1279

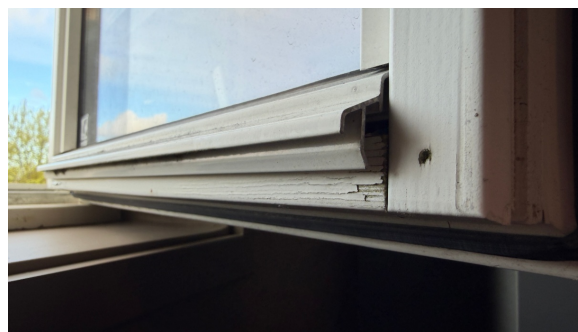
TG 1 Vinduer

Vinduer er fra byggeåret, normal slitasje i overflater, pakninger og beslag.

Tegn til kondensering i enkelte vinduskarmer, dette skyldes normalt for liten utskifting av inneluften, og eller feil bruk av ventilasjon.

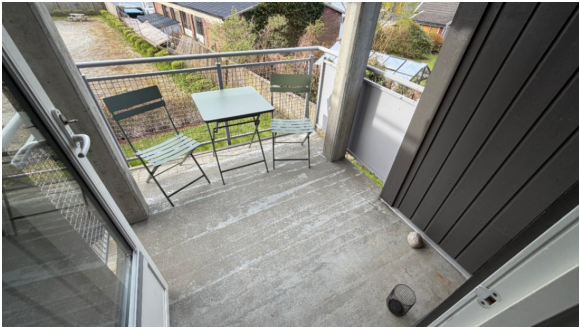
TG1 Balkonger, terrasser og rom under balkonger

Balkong i betong.

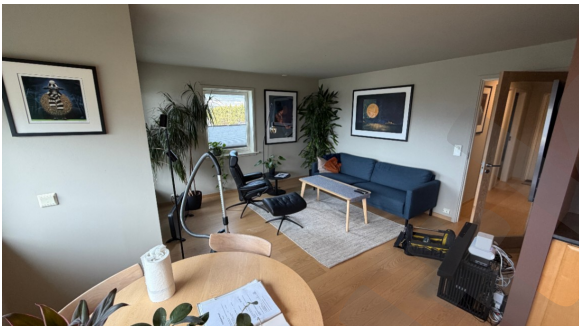
📌 TG 1 Overflater

Toppdekker og overflater i bolig med normal brukslitasje iht. alder, stedvis noe spenninger, fangling og brukslitasje i toppdekker.
-Noe ujevn sparkling i bod.

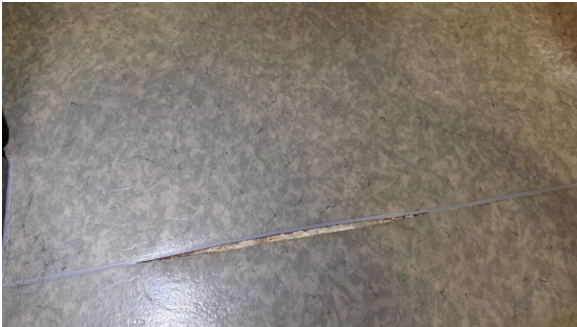
TG 2 Overflater Gulv

Sprekk i sveiset skjøt til dusjsone.

Sprekk i sveiset skjøt i dusjsone medfører økt risiko for fuktinntrenging og skader i underliggende konstruksjoner. Silikonerte hjørner i stedet for sveisede løsninger gir økt vedlikeholdsbehov og kortere forventet levetid.

Utbedring av skadet skjøt og kontroll av tettesjikt anbefales. Silikonfuger bør vedlikeholdes jevnlig og skiftes ved behov.

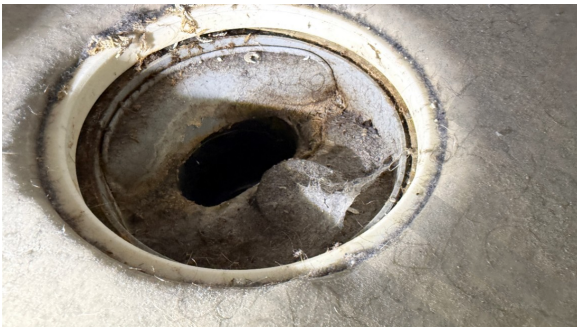
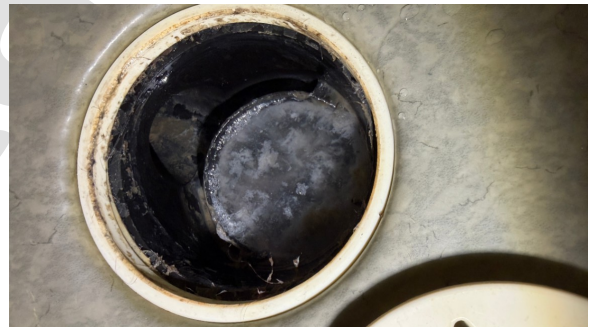
Sluk, membran og tettesjikt

- Overvåk tilstanden jevnlig. For å få tilstandsgrad 0 eller 1 må tettesjiktet skiftes ut, men tidspunktet for når dette er nødvendig er vanskelig å si noe om.

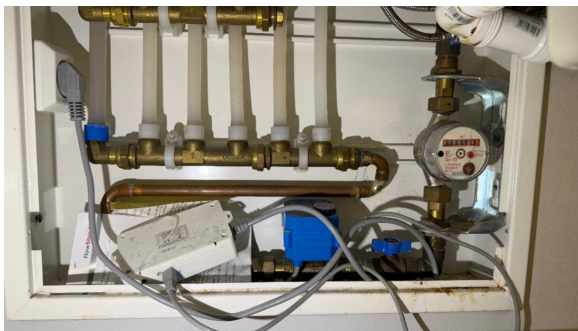
Manglende endetetting på PEX-rør og manglende sprutplate ved fordelserskap gir redusert sikring mot fukt- og vannskader ved eventuell lekkasje.

Manglende merking av hovedstoppekran er et mindre avvik fra anbefalt praksis. Merkingen skal bidra til å lette lokalisering ved behov for stenging av vann, særlig i nødsituasjoner.

Det anbefales å etablere endetetting på PEX-rør samt montere sprutplate ved fordelserskap for å bedre lekkasjesikringen.
