Tilstandsrapport

Boligbygg med flere boenheter

Mauritz Kartevolds veg 9 , 4344 BRYNE

Befaringsdato: 11.05.2026

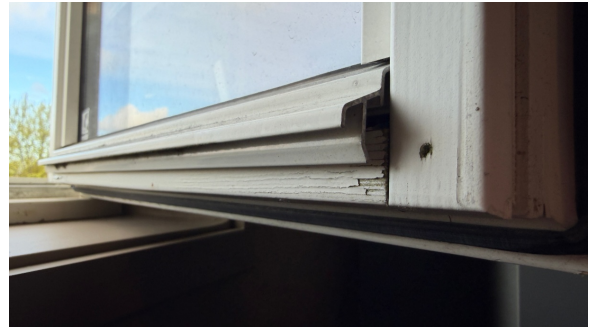
TG.2 Dører

Merknad:
-Svelling i brytning tilknyttet ytterdør utvendig bod.

Ytterdør entre tilslutter skjevt mot karm/pakning. Dette kan føre til kondensering ved bruksendring av leilighet.
Stedvis begynnende avskalling overflater ytterdør entre.

Justering av dør samt vedlikehold av overflater anbefales for å sikre bedre tetthet og redusere risiko for kondensering og videre slitasje.

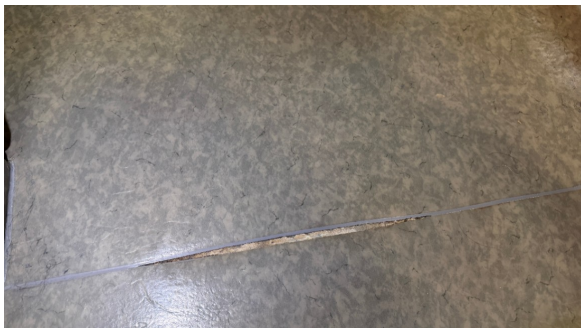
Sprekk i sveiset skjøt til dusjsone.

Sprekk i sveiset skjøt i dusjsone medfører økt risiko for fuktinntrenging og skader i underliggende konstruksjoner. Silikonerte hjørner i stedet for sveisede løsninger gir økt vedlikeholdsbehov og kortere forventet levetid.

Utbedring av skadet skjøt og kontroll av tettesjikt anbefales. Silikonfuger bør vedlikeholdes jevnlig og skiftes ved behov.
