# Tilstandsrapport

Enebolig

Stranda 10, 1860 TRØGSTAD

Befaringsdato: 23.03.2026

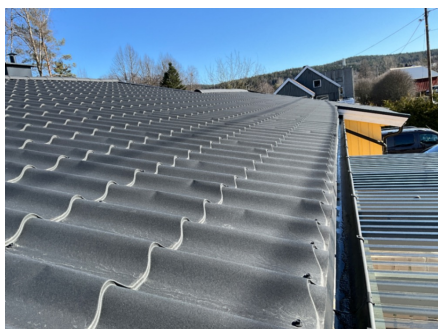
- Bulker i metallplatene bør utbedres for å forhindre videre skade og redusert levetid på taktekkingen.

- Konsekvensen av at mer enn halvparten av forventet brukstid er passert, er økt risiko for skjulte skader og redusert funksjon, noe som kan føre til lekkasjer og følgeskader på bygningen.

- Det anbefales å overvåke takets tilstand jevnlig og vurdere nærmere inspeksjon av taket utført av fagperson under sikre forhold.

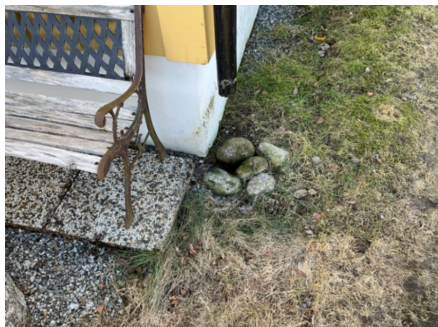
### Nedløp og beslag

- Takvann må ledes bort fra bygningen for å redusere risikoen for fuktbelastning mot grunnmur og drenering. Uten tiltak kan vann samle seg ved grunnmuren, noe som kan føre til økt fuktinntrengning og mulig skade på bygningskonstruksjonen.

- For å oppfylle byggeårets krav må snøfangere monteres på taket. Dette vil forhindre at snø og is raser ned på områder med ferdsel og beskytte bygget mot potensielle skader. Uten snøfangere øker risikoen for personskafer, samt skader på tak og fasade, som kan føre til kostbare reparasjoner. Manglende snøfangere vil også bety at bygget ikke er i samsvar med byggeårets regelverk.

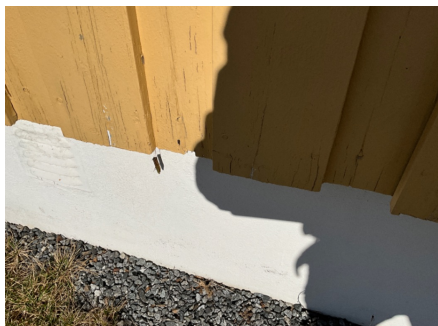
## TG 2 Veggkonstruksjon

- Ikke tilstrekkelig med lufting mellom kledning og yttervegg. God lufting er viktig og skal drenere ned og lede ut vann som trenger gjennom regnskjermer, slippe ut eventuell fuktighet fra indre deler av veggen samt gi mulighet for at fuktighet kan tørke ut fra baksiden av regnskjermer.

- Det er påvist betydelige råteskader i bordkledningen.
- Det er værslitt/oppsprukket trevirke/trepaneler.

- Det er påvist værslitt og oppsprukket trevirke/trepaneler samt råteskader, som følge av elde, eksponering av vær/vind samt manglende vedlikehold opp gjennom årene.

- Kledningen viser værslitasje og tørkesprekker samt råte. Uten vedlikehold/utbedring kan det oppstå skader og redusert levetid på treverket, samt skader på konstruksjon rundt.

- Det bør etableres tilstrekkelig lufting mellom kledning og yttervegg for å sikre at eventuell fuktighet kan tørke ut, og for å redusere risikoen for fuktskader i konstruksjonen.

- Ved utskifting av kledning bør korrekt oppbygning med lufting prioriteres, da manglende lufting kan føre til oppfukning og skade på veggkonstruksjonen over tid.

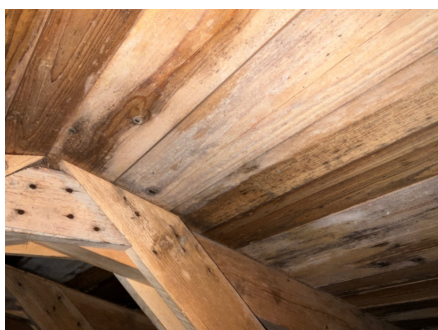
## TG 2 Takkonstruksjon/Loft

- Det er fra loft/kryploft påvist indikasjoner på at det er punktering av dampsperre, som medfører svekket effekt av dampsperrfunksjonen.
  - Det er påvist fuktskjolder/skader i takkonstruksjonen.

- Det er registrert symptom på aktivitet fra skadedyr.
- Det er registrert områder med muggsopp/svertesopp i undertaket på loftet. Dette skyldes ofte for høy fuktighet på loftet, hvor fuktig luft fra boligen transporteres opp og kondenserer. Det er påvist utettheter i dampsperrfunksjonen mellom loftet og boligdelen. Dampsperrrens funksjon er å hindre at fuktig inneluft trenger opp i takkonstruksjonen og kondenserer, noe som kan føre til fuktskader og soppdannelse.

- Det er påvist spor av mus på loftet, noe som indikerer at skadedyr har hatt tilgang til området. Mulige årsaker til dette er små åpninger, sprekker eller utilstrekkelig tetting i byggets konstruksjon, som gir mus mulighet til å trenge inn.

- Andre tiltak:
- Det anbefales å utbedre eller etablere dampsperre mellom bolig og loft for å hindre at fuktig inneluft trenger opp på loftet og forårsaker kondens og fuktskader samt forhindre videre utvikling av muggsopp og svertesopp,
- Det bør foretas gjennomgang av musetetting rundt boligen for å forhindre at mus trenger inn i boligen, skader på materialer samt vond lukt som konsekvens.

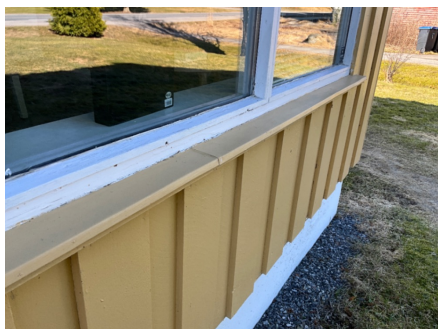
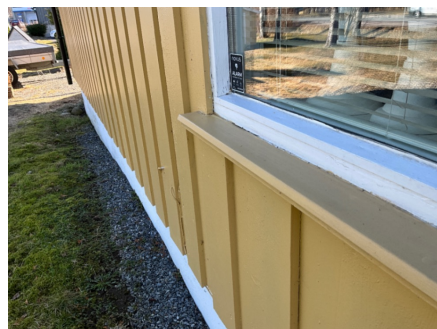
## TG 2 Vinduer

- Det er påvist avvik rundt innsetningsdetaljer.
- Karmene i vinduer er slitte og det er sprekker i trevirket.

- De eldre vinduenes karmar har synlige sprekker, som kan svekke funksjon og tetthet over tid, forårsaket av aldring, fukt samt manglende vedlikehold.

- Slitte vinduskarmar med sprekker bør repareres, vedlikeholdes eller skiftes ut for å sikre tetthet og forhindre fuktskader. Dersom tiltak ikke utføres, kan skadene forverres og svekke vinduets funksjon, samt øke risikoen for råte og vanninntrengning i konstruksjonen.

- Beslag rundt vinduer bør kontrolleres og eventuelt byttes ut eller utbedres slik at det oppnås tilstrekkelig fall bort fra vinduene, for å hindre vannansamling og påfølgende fuktskader.

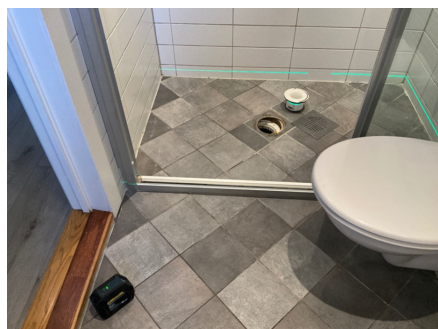
- Det er mulighet for at det kan forekomme vannlekkasje på våtrommet hvor vann ikke vil gå til sluk.
- Det er påvist at høydeforskjell fra topp slukrist til gulv/synlig topp membran ved dørterskel er mindre enn 25 mm.
- Det er påvist avvik i fallforhold til sluk i forhold til krav i forskrift på byggetidspunktet.

- Takstmannen har foretatt kontroll av fallforhold på våtrommet ved hjelp av en punktlaser. Gulvet er tilnærmet flatt. Eventuelt lekkasjvann/bruksvann vil ikke ledes mot sluk fra alle deler av rommet.

- Det er registrert utilstrekkelig fall mot sluk på deler av gulvet. Våtrommet kan fungere ved normal bruk, men avviket innebærer at vann ikke nødvendigvis ledes effektivt til sluket.

- Ved større vannsøl eller lekkasje kan dette føre til oppsamling av vann på gulvet og økt risiko for fuktpåvirkning i tilstøtende rom.

- Utbedring av fallforhold anbefales for å redusere risikoen for vannskader.

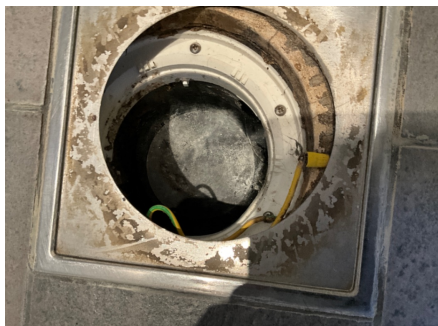
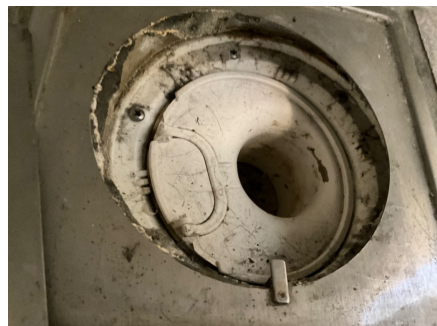
## TG 2 Sluk, membran og tettesjikt

- Over halvparten av forventet brukstid for tettesjikt og sluk er passert, og det er usikkerhet knyttet til om tettesjiktet er tilstrekkelig for dagens bruk, som innebærer utstrakt dusjing og vannsøl. For å redusere risikoen for lekkasjer anbefales det å benytte et tett dusjkabinett med avløp til sluket. Det foreligger ingen garantier for tettesjiktets tilstand, og tidspunktet for nødvendig utskifting er usikkert.

- Det er ikke påvist klemt membranløsning utenfor klemring. Jevnlig rensing av sluket er viktig. Feil i tetting rundt sluket er den vanligste årsaken til lekkasjer fra bad. Det er derfor viktig at vannet ikke blir stående over vannlåsen i sluket.

- Manglende dokumentasjon og passert brukstid medfører usikkerhet om tettheten, noe som kan føre til vannskader med store økonomiske konsekvenser.

- Overvåk tilstanden nøye og vurder oppgradering av sluk og tettesjikt for å redusere risikoen for lekkasjer og fuktskader i konstruksjonen.

- Det anbefales å benytte tett dusjkabinett med avløp til sluket for å redusere risikoen for lekkasjer.

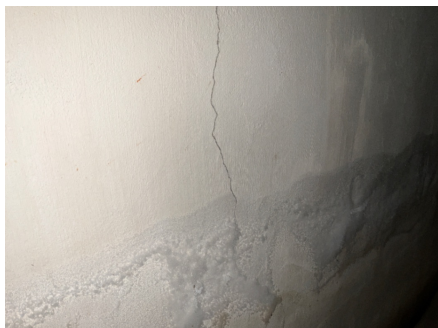
### Fuktsikring og drenering

- Det mangler, eller på grunn av alder er det sannsynlig at det mangler, utvendig fuktsikring av grunnmuren ved kjeller/underetasje.
- Det er ut ifra observasjoner påvist indikasjoner på at drenering/tettesjikt har begrenset effekt.

- Det er ikke synlig drenering rundt boligen. Manglende fuktsikring øker risikoen for fuktinntrengning i konstruksjonen, spesielt i krypkjeller og mot grunnmur.

- Saltutslag på vegg i krypkjeller indikerer allerede fuktproblematikk, og tiltak bør iverksettes for å unngå videre forringelse av konstruksjonen og potensiell utvikling av mugg- og råteskader.

- Vurder behov for utskifting eller forbedring av dreneringssystemet, da manglende tiltak kan føre til økt fuktbelastning og risiko for skader på grunnmur og bygningskonstruksjoner.

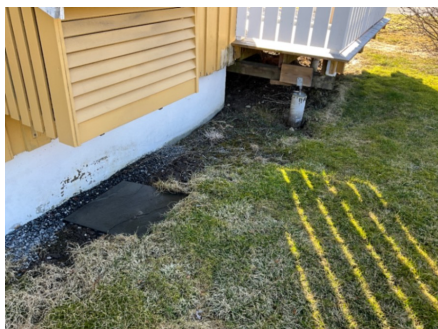
### Grunnmur og fundamenter

- Grunnmuren har sprekkdannelser.

- Påvist riss/sprekker i mur. Når det oppstår sprekker i puss/mur vil vannbelastningen og faren for frostskafer øke. Skrå sprekker/riss er et symptom på setninger. Horisontal sprekk/riss i grunnmur skyldes sannsynligvis innpressing av kjellervegg. Anbefaler å følge med på videre utvikling.

- Sprekkene bør overvåkes regelmessig for å unngå forverring. Tetting kan bli aktuelt for å hindre vanninntrengning og frostskafer.

- Dersom sprekken utvikler seg, bør det vurderes ytterligere undersøkelser og utbedring for å redusere risiko for vannskafer, frostskafer og eventuelle setningsskafer i konstruksjonen.
