Tilstandsrapport

📍 Giskehagen 25, 0376 OSLO

gnr. 35, bnr. 1023

Befaringsdato: 30.09.2024

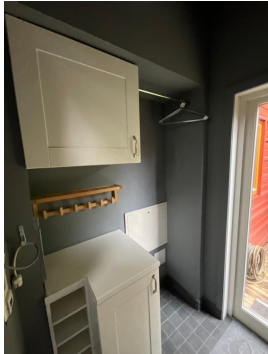
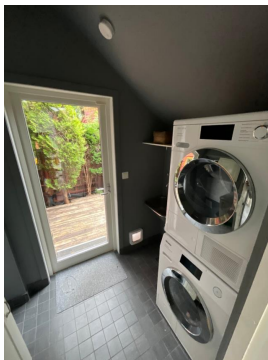
1. ETASJE > VASKEROM

Det er ikke påført membran på veggen bak skyllekummen, til tross for at dette området regnes som en våtzone og krever tettesjikt i henhold til forskriftene for våtrom. Manglende tettesjikt i våtsoner kan føre til vanninntrenging og påfølgende fuktskader i konstruksjonen.

For å oppfylle kravene til fuktsikring og hindre fremtidige skader, er det nødvendig å påføre godkjent membran på alle veggflater i våtsonen

For å lukke avviket må også dokumentasjon fremlegges.

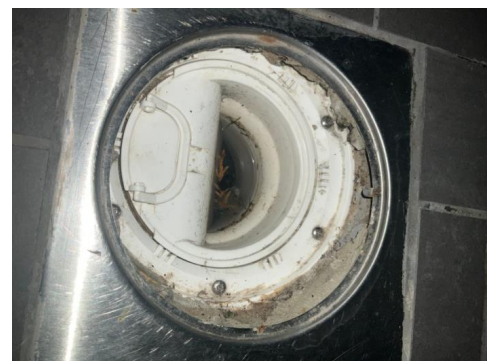
1. ETASJE > VASKEROM

Det ble rutinemessig søkt etter fukt på typisk fuktutsatte steder (på innredning) med fuktindikator (Protimeter SM) på befaringen og det var ingen indikasjoner på fukt på befaringstidspunktet.

Ingen avvik registrert utover normal, forventet bruksslitasje.
Tilstandsgrad er satt ut fra helhetlig vurdering av rommet og innredning.

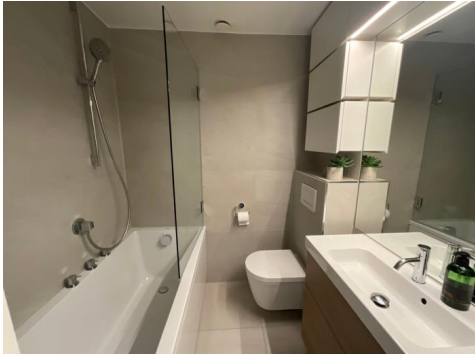
1. ETASJE > BAD

Vannfordelerskapet er plassert i våt sone uten tilstrekkelig tettesjikt.
Dette medfører en økt risiko for vanninntrenging i konstruksjonen ved en eventuell lekkasje fra sanitærutstyr, noe som kan føre til fuktskader.

Det anbefales at det legges fullgodt tettesjikt rundt fordelerskapet og på alle overganger mot tilstøtende konstruksjoner for å hindre vannlekkasje.

Dersom overnevnte tiltak ikke gjennomføres, anbefales det at det installeres en lekkasjesikring i skapet som varsler ved eventuell lekkasje og automatisk stopper vannforsyningen for å minimere skader.

For å lukke avviket må også dokumentasjon fremlegges.

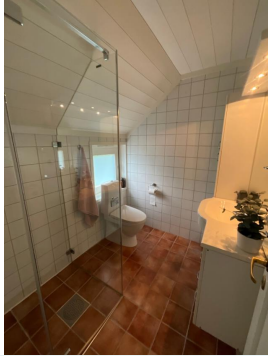
2. ETASJE > BAD

Det er registrert enkelte riss i fuger i våtssone.

Det er påvist sprekker i fliser rundt blandebatteri i dusjssonen.

Det er påvist riss/slipp i flisfuger.

2016 - Lekkasje da sluket gikk tett til kjøkkentak. Forsikringsselskap If fant at dette var tørket opp ok og sluket ble ordnet av ufaglært med smøremembran som nå er fornyet etter råd fra rørlegger."

Eier opplyser videre om at det ikke har vært påvist lekkasjer i senere tid. Løsningen som nå er benyttet anses ikke som en fullgod/fullverdig løsning av følgende grunner:

- Hvis en ufaglært person tidligere har utført arbeid på badet, er det en risiko for at det ikke har blitt gjort i henhold til fagmessige standarder. Selv om membranen nå er fornyet, kan selve grunnlaget for arbeidet være mangelfullt.

- Membranen skal være tett mot sluket for å forhindre lekkasjer. Hvis membranen ikke er festet korrekt mot sluket, kan vann fortsatt finne veien under gulvet og forårsake skade, selv om det for øyeblikket ikke er noen påviste lekkasjer. Endret bruk av badet kan trigge mangler.

Det anbefales å iverksette nødvendige tiltak for å sikre et fuktsikkert og varig bad.
