Tilstandsrapport

Enebolig

Råholtgutua 8C , 2070 RÅHOLT

Oppdragsnr.: 22078-1011

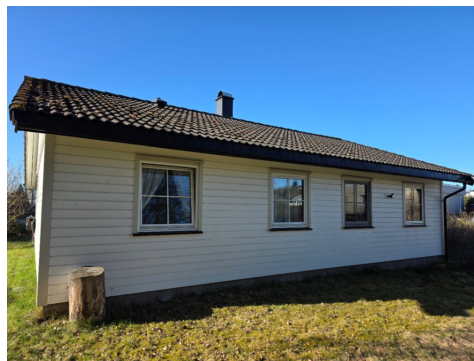
TG2 vurderes da Det savnes snøfanger på tak som sikrer nedfall som kan føre til skade. Det registreres mose på takteking. Slitasje over tid kan forklare begroingen av mose, og forholdet har karakter som tilsier redusert avrenning og økt fuktpåvirkning. Store deler av forventet levetid for takteking vurderes å være passert.

Manglende snøfanger kan medføre ukontrollert nedfall av snø og is. Mose på tak kan redusere avrenning, bidra til økt fuktbelastning på takteking og kan skape frostspreng på vinterstid.

Forholdet kan føre til økt risiko for personskade samt skade på takteking og underliggende konstruksjoner over tid.

Det anbefales å montere snøfanger og fjerne mose fra takteking. Videre bør tilstanden på takteking følges opp og vurderes nærmere av fagkyndig.

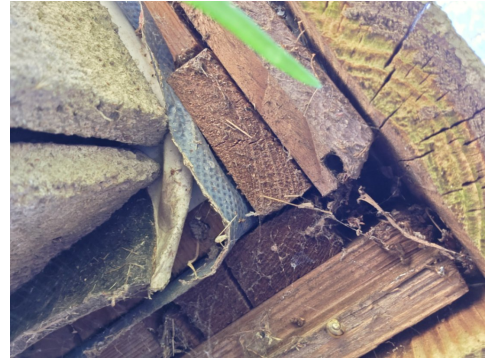
Oppunder utvendig kledning

Kledningen er forenlig med alder og værslitasje. Det er utført stikktagning i trevirke etter stikkprøveprinsippet på kjente utsatte steder, det ble ikke avdekket råteskader på befaringsdagen, men det kan ikke utelukkes at dette kan forekomme stedvis grunnet alder.

- Det er ingen eller liten lufting i nedre kant av kledning mot grunnmur.
- Det er avvik:

Manglende lufting, lav klaring til terreng og utilstrekkelig tetting kan medføre økt fuktbelastning og risiko for oppfukning av konstruksjonen.

Forholdet kan føre til redusert levetid på kledning og økt risiko for råte- og fuktskader.

Det anbefales å etablere tilfredsstillende lufting og montere musebånd. Videre bør det sikres tilstrekkelig avstand mellom terreng og kledning, samt forbedre tetting i overgangen mellom grunnmur og fasade. Tiltak bør vurderes av fagkyndig.

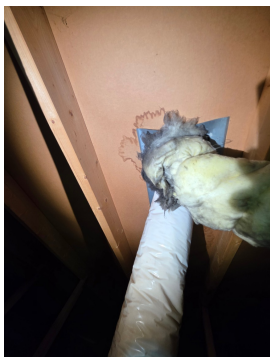
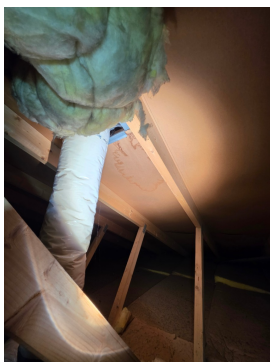
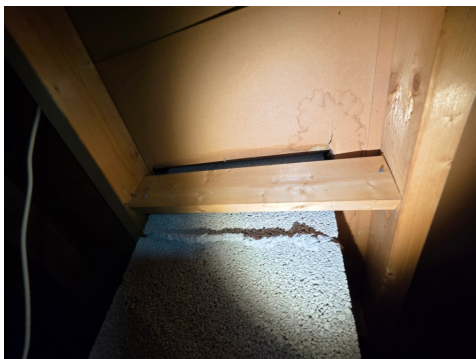
TG2 vurderes for å gjøre oppmerksom på takkonstruksjon/loft er en eldre konstruksjon og at det jevnlig bør foretas inspeksjon av kaldtloft da dette er en utsatt konstruksjon for nedbør og fukt.

Det registreres fuktskjolder rundt gjennomføringer yttertak. Luftepapp nedre del av tak har bøyd seg slik at det begrenser luftingen generelt til kaldtloft. Ytterligere undersøkelser bør foretas.

- Det er påvist fuktskjolder/skader i takkonstruksjonen.
- Det er avvik:

Gjennomføringer i yttertak er utsatte punkter for lekkasjer. Redusert lufting kan føre til økt fuktbelastning og risiko for kondens i konstruksjonen.

Forholdene kan medføre utvikling av fuktskader og redusert levetid på takkonstruksjonen over tid.

Det anbefales nærmere undersøkelser for å avklare årsak til fuktskjolder og vurdere lufting av kaldtloft. Eventuelle tiltak bør utføres av fagkyndig.

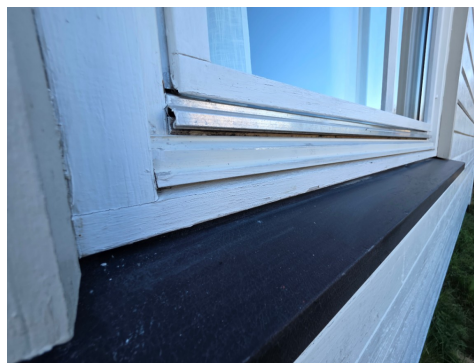
- Det er påvist avvik rundt innsettsdetaljer.
- Det er påvist tegn på innvendig kondensering av enkelte vindusglass.

Slitte overflater og høy alder kan medføre redusert tetthet og økt fuktpåvirkning på vinduer og tilstøtende konstruksjoner.

Det anbefales å planlegge utskiftning av vinduer i nær fremtid. Forholdet bør vurderes nærmere av fagkyndig.

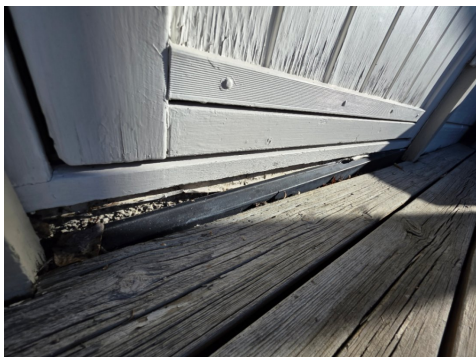
TG3 vurderes da terrassedør er råteskadet, beslag har løsnet og sitter ikke i sin posisjon og må utskiftes. Overgang vekkkonstruksjon og terrassedør vurderes ikke tilfredsstillende mot nedbør, skjulte skader kan ikke utelukkes. Dører bør utskiftes i nær fremtid.

- Det er påvist avvik rundt innsettsdetaljer.
- Det er påvist dør(er) med fukt/råteskader.
- Karmene i dører er værslitte utvendig og det er sprekker i trevirket.

Råteskader og mangelfull tetting kan medføre videre nedbrytning og økt fuktinntrengning i konstruksjonen.

Forholdet kan føre til skade på tilstøtende bygningsdeler. Skjulte skader kan ikke utelukkes.

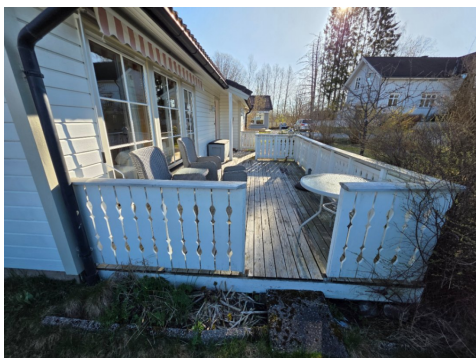
TG3 vurderes grunnet terrasse har steddvis råteskader og betydelig slitasje.

- Det er påvist fukt-/råteskader i konstruksjonen.

Råteskader kan medføre svekkelse av bæreevne og videre nedbrytning av konstruksjonen.

- Råteskadede konstruksjoner må skiftes ut.
- Andre tiltak:

Tiltak må påregnes. Det anbefales utskiftning eller omfattende rehabilitering av terrassen. Arbeid bør utføres av fagkyndig.

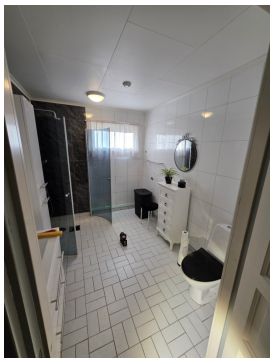
TG3 vurderes da våtrommet er av eldre dato og har passert sin forventede levetid (ca. 20 år). Våtrommet er oppført etter eldre byggeskikk med løsninger som ikke tilfredsstiller dagens krav til tettesjikt og fuktsikring.

Fra observasjon registreres: Sprekk i overgang silikon og flisfug vegg/gulv. Sprekte fliser på gulv. Det er vindu av tre i våtsone dusjhjørne. Gulvet beveger seg ved å legge vekt på gulvet midt på baderommet.

Eldre våtrom har økt risiko for svikt i membran og skjulte fuktskader.

Forholdet kan medføre fuktinntrengning og skader på tilstøtende konstruksjoner.

Tiltak må påregnes. Det anbefales oppgradering/rehabilitering av våtrommet. Videre vurdering bør utføres av fagkyndig.

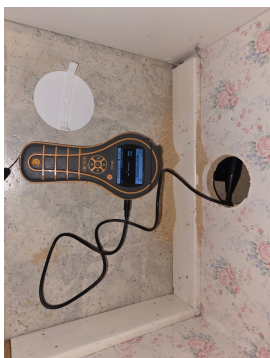
1.ETASJE > BAD

Det er foretatt hulltaking med tørre verdier registrert på befaringsdagen.

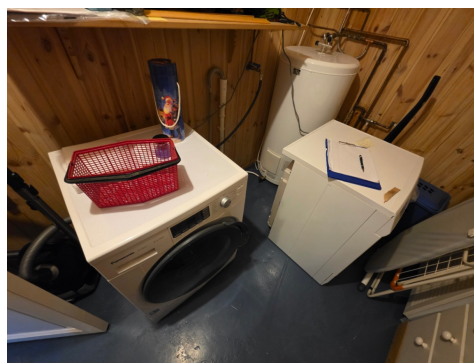
Malt betonggulv, trepanel på vegger med takesplater i himling. Bemerkes stedvis sprekker av tilgjengelige visuelle overflater av malt betonggulv.

TG3 vurderes da våtrommet er av eldre dato og har passert sin forventede levetid (ca. 20 år). Våtrommet er oppført etter eldre byggeskikk med løsninger som ikke tilfredsstillers dagens krav til tettesjikt og fuktsikring. Det er ingen form for tettesjikt/membran på våtrom.

Eldre våtrom har økt risiko for skader uten membran.

Forholdet kan medføre fuktinntrengning og skader på tilstøtende konstruksjoner.

Tiltak må påregnes. Det anbefales oppgradering/rehabilitering av våtrommet med tettesjikt/membran. Videre vurdering bør utføres av fagkyndig.

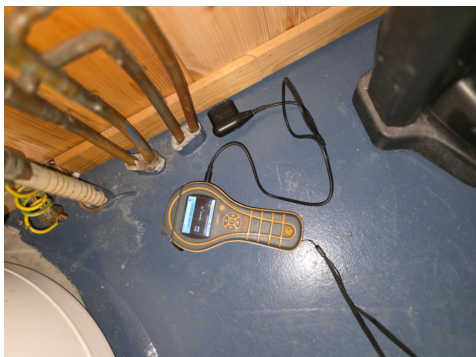
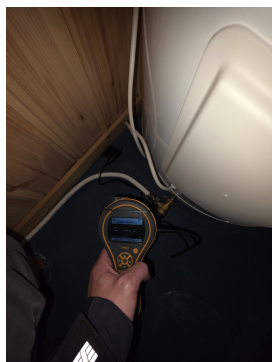
Hulltaking er ikke foretatt da det er tilkomst til å måle direkte i fotlist fra vaskerom. Det er ikke påvist høy fuktighet i nærheten av vanninstallasjoner på befaringsdagen.

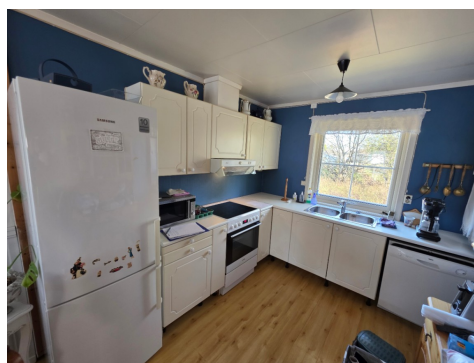
TG2 vurderes da det registreres vesentlige fuktsveller på benkeplate. Kjøkkeninnredning forøvrig med alder og bruksslitasje.

Ytterlige skader som følge av forholdene kan ikke utelukkes.

- Det er påvist skader på overflater/kjøkkeninnredning utover normal slitasjegrad.

Fuktsveller kan indikere fuktpåvirkning og kan medføre videre nedbrytning av materialer.

Det anbefales å vurdere utskiftning av benkeplate og eventuelt kjøkkeninnredning. Videre undersøkelser bør foretas ved behov.

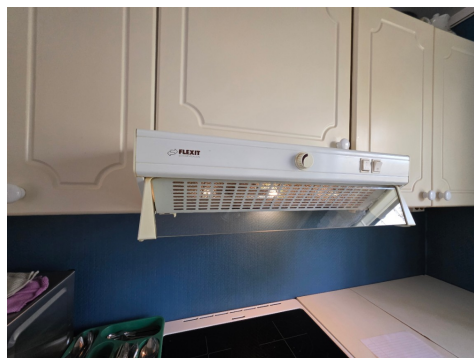
- Det er registrert avvik med avtrekk.

Mangelfull ventilasjon kan medføre opphopning av fukt og matos.

Forholdet kan føre til økt fuktbelastning og påvirkning av inneklime.

Tiltak må påregnes. Det anbefales utskiftning eller utbedring av ventilator og ventilasjonsløsning. Arbeid bør utføres av fagkyndig.

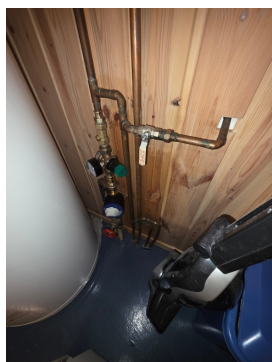
TG2 vurderes da vannrør fra byggeår som vurderes å ha passert store deler av sin forventede levetid. Stoppekran på vaskerom er funksjonstestet og stenger ikke vannet 100% ved funksjonstesting. Bemerkes irr og korrosjon stedvis av kobberrør, forholdene vurderes forenlig med alder.

Eldre rørinstallasjoner og mangelfull funksjon på stoppekran kan medføre økt risiko for lekkasjer og redusert kontroll ved behov for avstengning av vann.

Det anbefales undersøkelser av stoppekran av fagkyndig. Tilstanden på røranlegget bør følges opp og vurderes nærmere av fagkyndig.

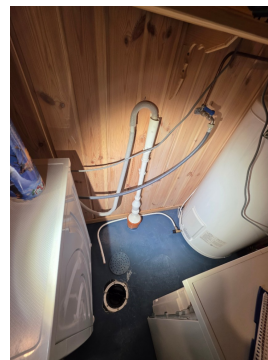
Forholdet kan føre til fuktpåvirkning av konstruksjoner og brannfare.

Det anbefales å vurdere etablering av tettesjikt i rommet og vurdere fast tilkobling av bereder i henhold til gjeldende anbefalinger. Tiltak bør utføres av fagkyndig.
