Tilstandsrapport - NS 3600

Bergstien 17

4842 Arendal

Gnr: 509 Bnr: 215

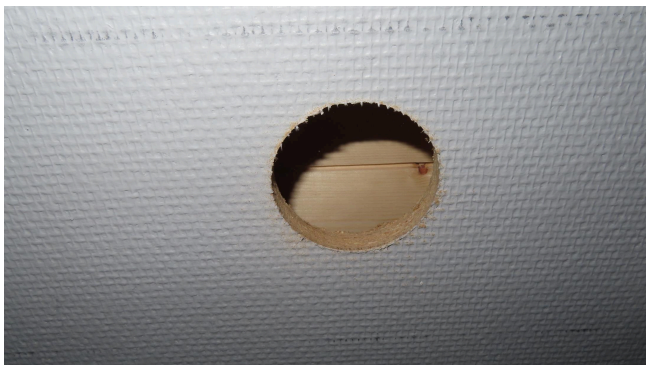
Kontroll utført i tilliggende konstruksjoner og selve rommet, ingen fukt målt ved befaringen.

TG 2**Samlet vurdering:**

Rommet fungerer til dagens bruk.

Hulltaking.

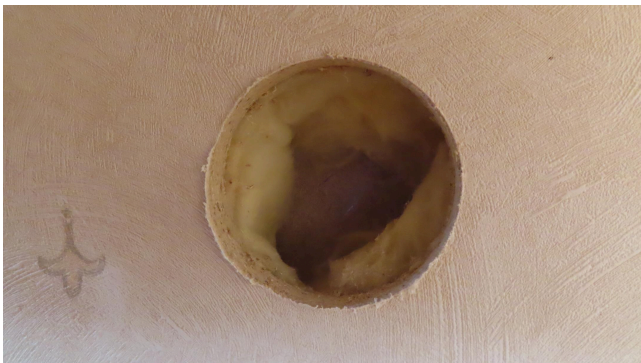
Må forvente membran montert på alt av våtsoner. Brukstiden er nå passert, er estimert til 20 år.

Kontroll utført i tilliggende konstruksjoner og selve rommet, ingen fukt målt ved befaringen.

TG 2

Hulltaking.

Her må en være obs på alder på eventuell membran, anbefaler å ikke dusje rett på fliser.

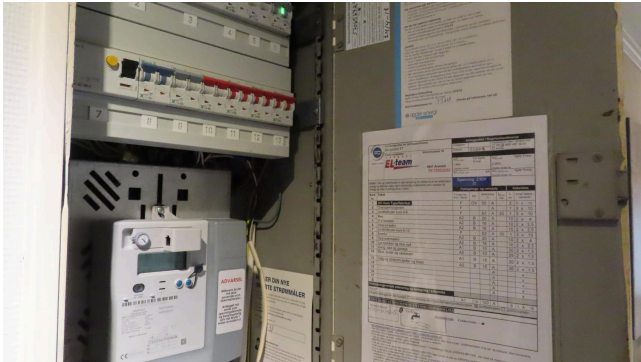
Sikringsskap.

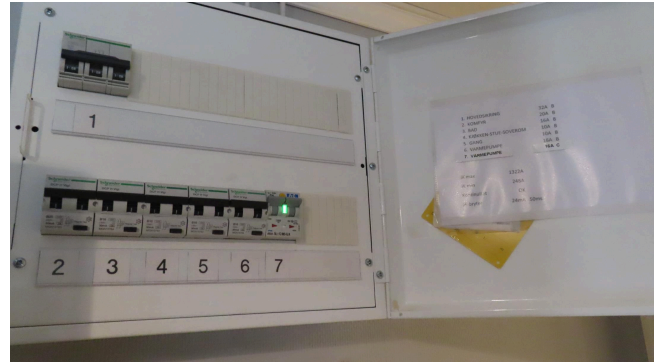
Sikringsskap.
