# P. Chr. Asbjørnsens veg 10 D 2407 ELVERUM

## Tilstandsrapport Eierskifte

Boligtype: Vertikaldelt tomannsbolig

Byggeår: 2022

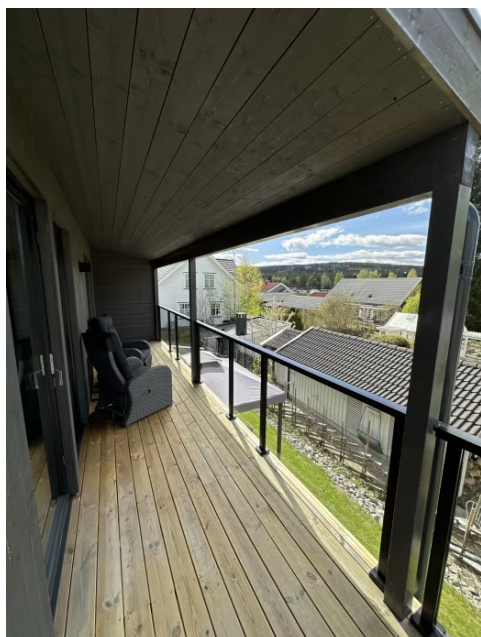
Viser balkong med adkomst fra to soverom.

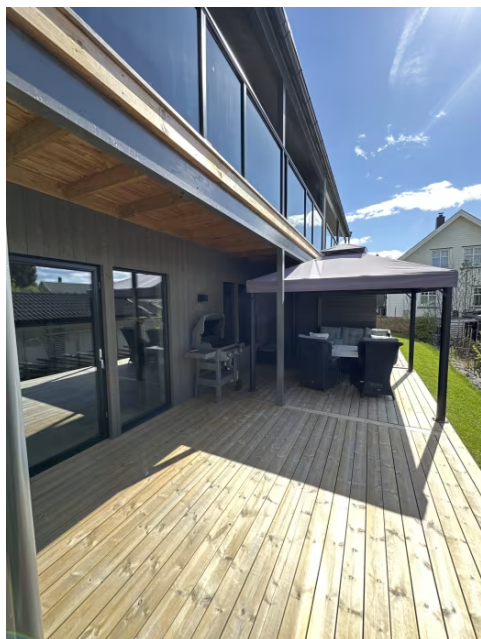
Viser terrasse med adkomst fra stue og terreng.

Ingen vesentlige avvik eller skader ble registrert.

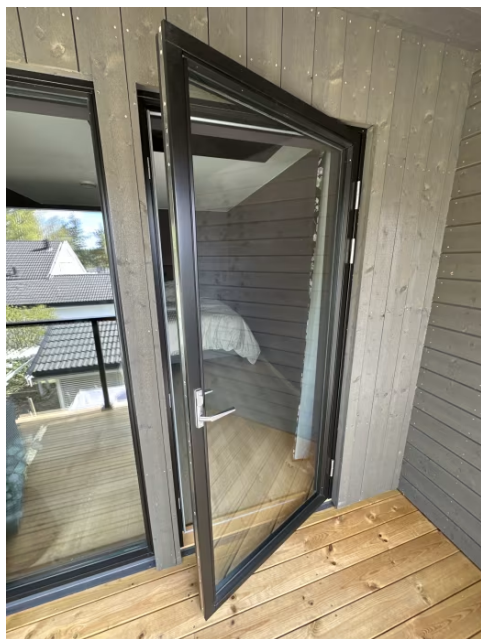
Viser terrassedør

Terrassedører med behov for smøring.

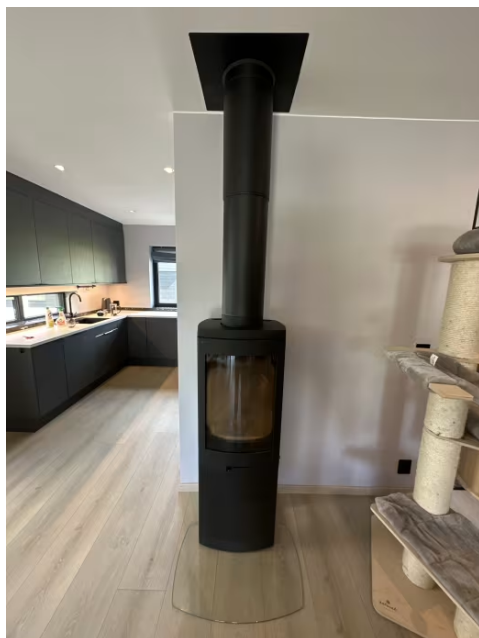
Viser ildsted montert i stue.

| Det er ikke oppsatt forskriftsmessig stige slik at pipa ikke er kontrollert utvendig over tak. | |

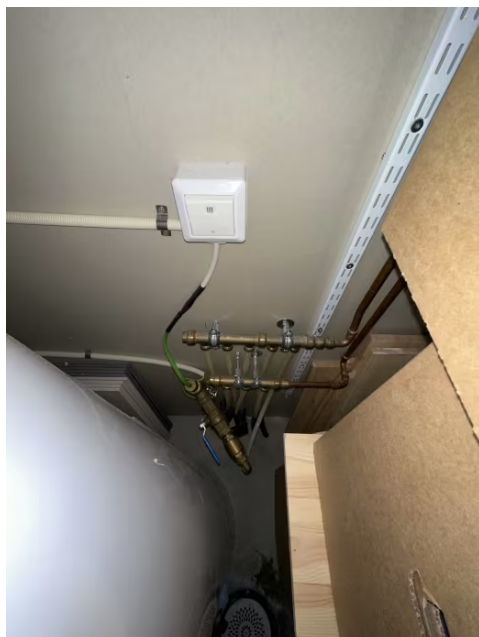
Viser vanninntak, hovedstoppekran og åpen fordeler.

Ingen avvik eller skader ble registrert, generelt anbefales regelmessig testing av hovedstoppekran for å kontrollere at den stenger ved en eventuell lekkasje.

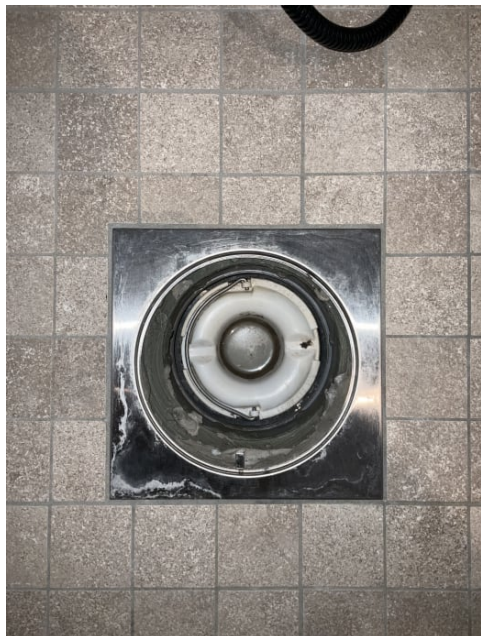
Ingen symptomer på skader ble registrert på befaringsdagen. Sluk og slukrist må rengjøres.
